## Volkswagen Passat Passat 2.0 TDI BMT Comfortline 110 kW

Alvázsám: **WVWZZZ3C7GE025312**

# 360 PONTOS ÁTVIZSGÁLÁS EREDMÉNYE

# ÁLLAPOTFELMÉRÉS ÖSSZEFOGLALÁSA

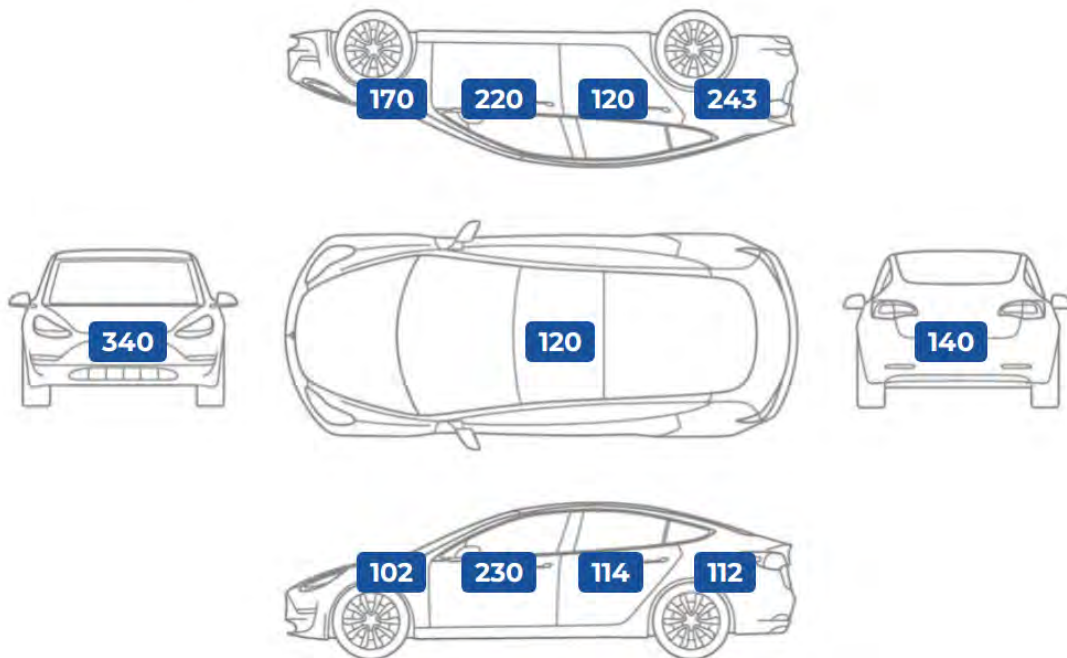
### Karosszéria festékvastagság (mikrométerben)

**Szakvélemény:** A festékvastagság mérés során az elemek jelentős részénél gyári értékeket, de néhány elem esetén azoknál magasabb értékeket mértem. A festékvastagság minimális eltérése a gyári értéktől arra utal, hogy a fényezési hibákat gittelés nélkül javították, azaz elemsérülés vélhetően nem történt, és csak karcot, vagy apró fényesérülést javítottak az autón. A fényezett elemek esetében szabad szemmel nem látható az eltérés, szakszerű javítás történt. A műanyag karosszéria elemeken repedés, javítás nyomai nem láthatók. Nem található fóliázás az autón. A karosszéria elemek fényezéséhez leszerelték az elemeket, ezeknek a jelei láthatók a csavarokon. A mérési eredmények értelmezéséhez fontos tudni, hogy 150 mikronig a festékvastagság általában eredeti fényezésre utal, de bizonyos típusoknál a magasabb, de egységes értékek is ebbe a kategóriába tartoznak.

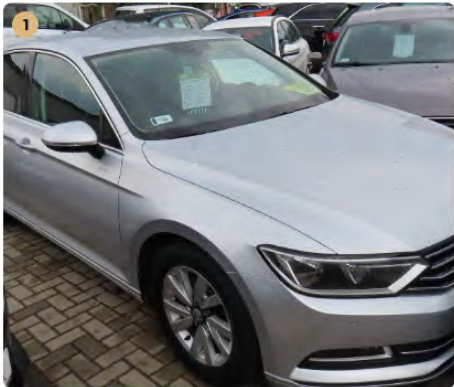
✓ **Szélvédők, üvegek**  
Az első szélvédőn látható sérülés nincs.

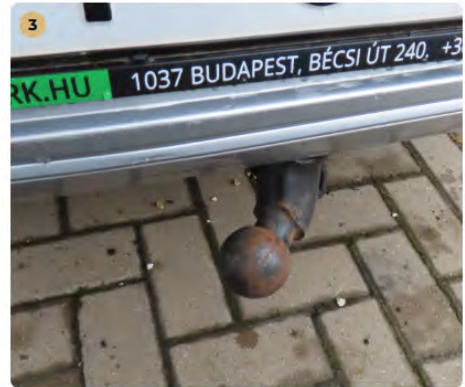
✓ **Extra tartozékok és felszereltségek**  
Vonóhorog elektromos.

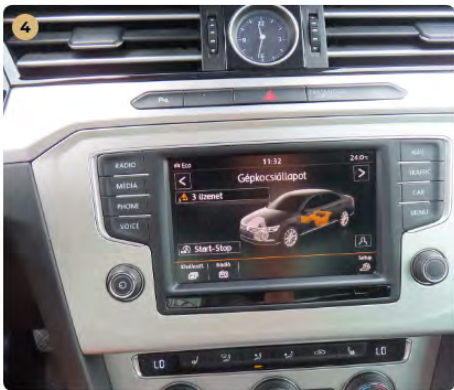
✓ **Elektromos berendezések**  
Műszerfalfények megfelelően működnek.

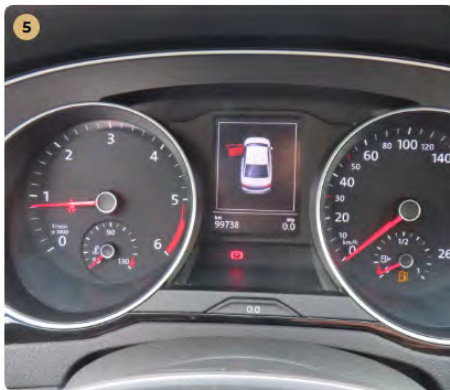
✓ **Hibakód kiolvasása**  
Számítógépes kiolvasás során nem találtam hibát.

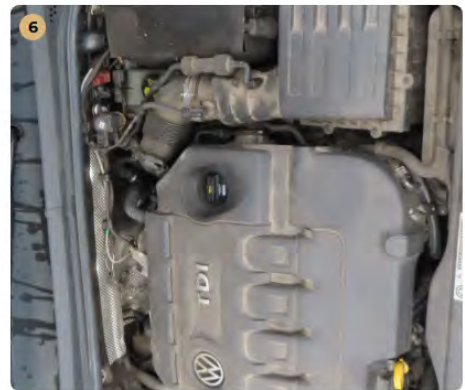
✓ **Motor**  
Motortérben olajfolyás nem látható.

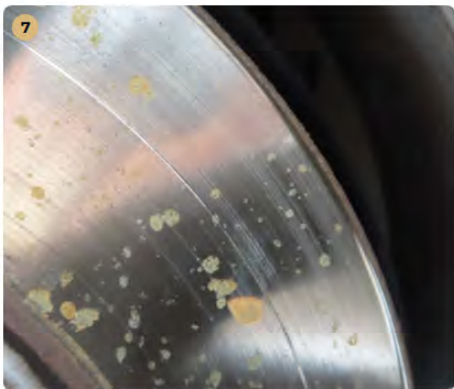
✓ **Féktrendszer**  
A féktárcsa megfelelő állapotban van.

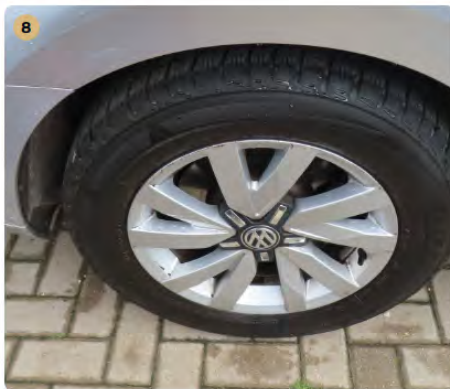
✓ **Gumiabroncsok**  
A gumi oldalfalán, szálszakadás jele (dudor) nem található.

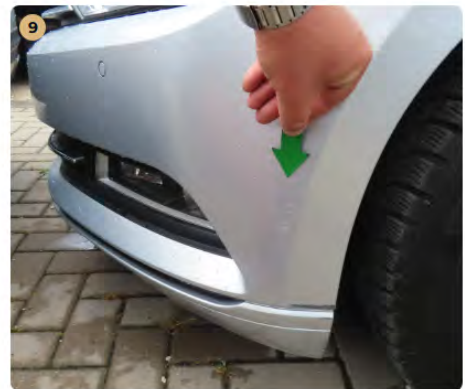
⚠ **Külső karosszéria elemek**  
Az autó használatából eredő apró kavicsfelverődések, hajszál karcok láthatóak. Első vészháritón horzsolások vannak.

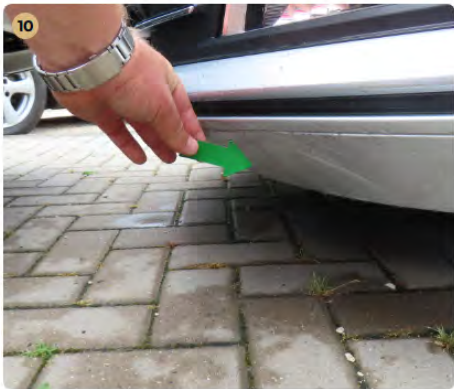
⚠ **Külső karosszéria elemek**  
Az autó használatából eredő apró kavicsfelverődések, hajszál karcok láthatóak.

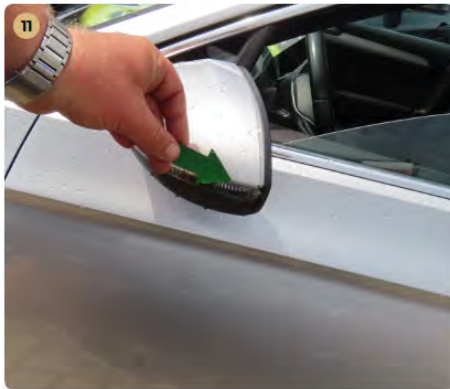
⚠ **Külső karosszéria elemek**  
Az autó használatából eredő apró kavicsfelverődések, hajszál karcok láthatóak.

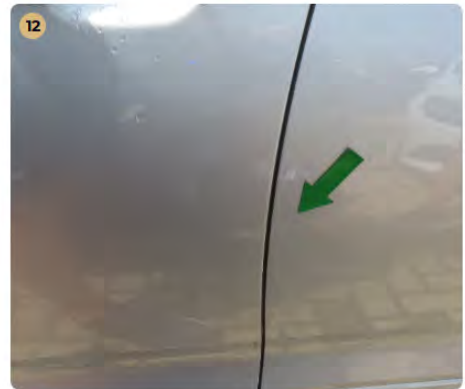
⚠ **Külső karosszéria elemek**  
Az autó használatából eredő apró kavicsfelverődések, hajszál karcok láthatóak.

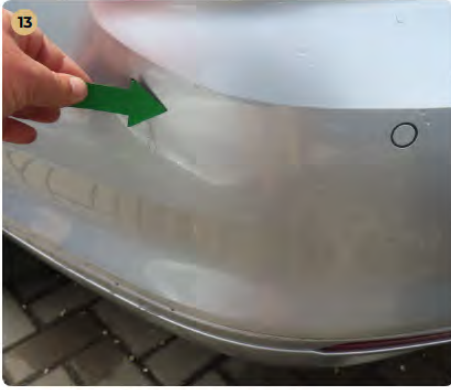
**⚠ Külső karosszéria elemek**  
Hátsó vészháritón horzsolások vannak.

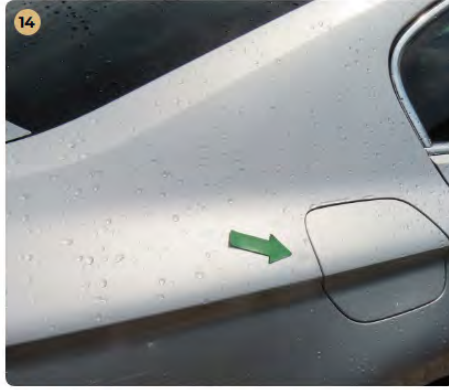
**⚠ Külső karosszéria elemek**  
Az autó használatából eredő apró kavicsfelverődések, hajsza karcok láthatóak.

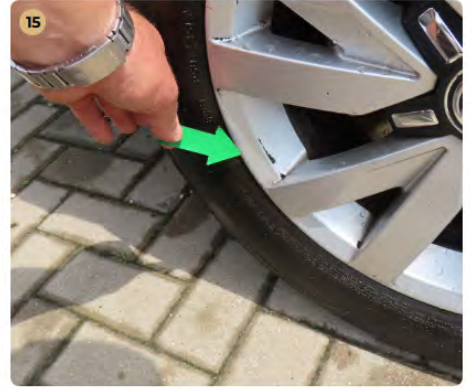
**✓ Felnik**  
Könnyűfém felni gyári.

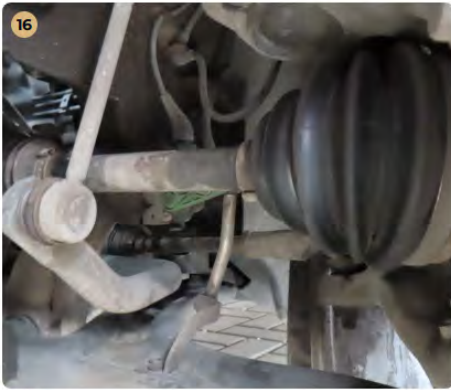
**✓ Futómű**  
A féltengelyen zsíros / olajos kicsapódás nem látható.

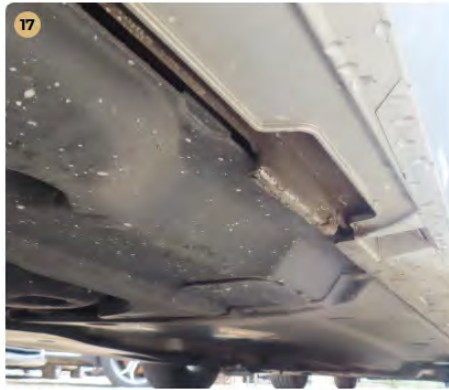
**✓ Utascella és gyűrődő zónák**  
A küszöbökön javításra utaló nyomok nem észlelhetők.
