## Mercedes-Benz E 350 E 350 CDI BlueEFFICIENCY Avantgarde (Automata) 170 kW

Alvázsám: **WDD2074221F103858**

# ÁLLAPOTFELMÉRÉS ÖSSZEFOGLALÁSA

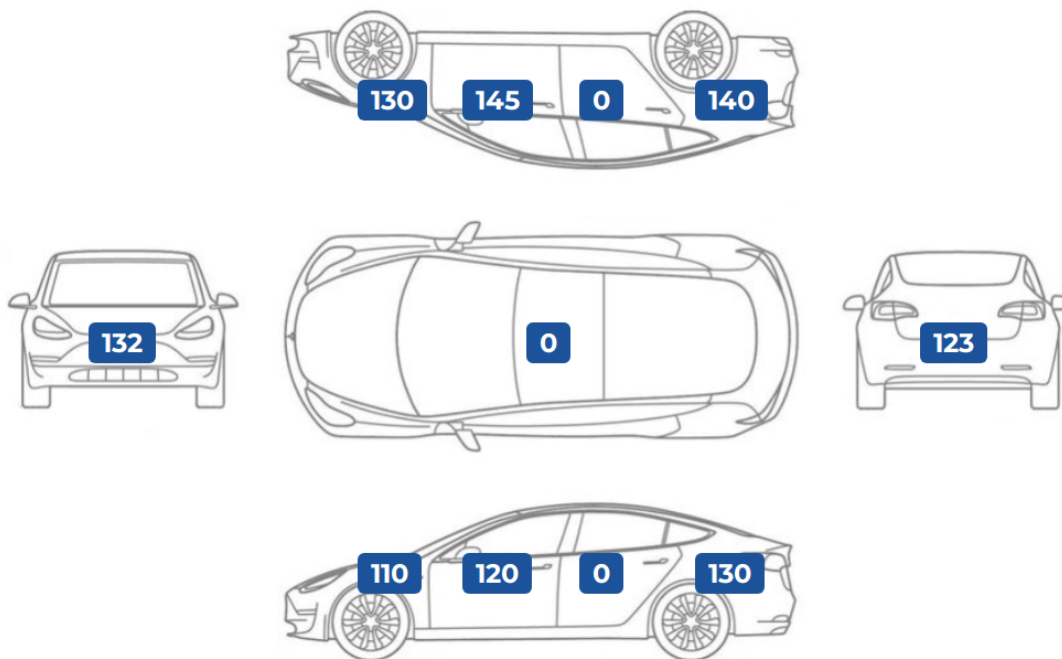
**Szakvélemény:** A festékvastagság mérés során a típusnak megfelelő gyári értékeket mértem. A műanyag karosszéria elemeken a hézagok megfelelők (gyáriak vagy szakszerűen javítottak). Nem található fóliázás az autón. A mérési eredmények értelmezéséhez fontos tudni, hogy 150 mikronig a festékvastagság általában eredeti fényezésre utal, de bizonyos típusoknál a magasabb, de egységes értékek is ebbe a kategóriába tartoznak.

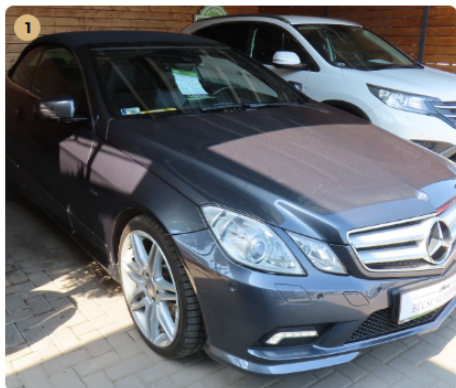
- ✓ **Külső karosszéria elemek**  
A karosszéria elemek közötti hézagok megfelelőek.

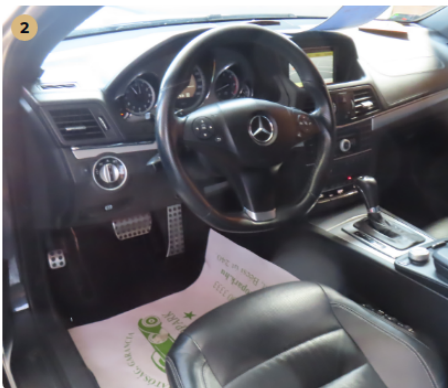
- ✓ **Kárpitozás és belső burkolatok**  
Műszerfal normál állapotú.

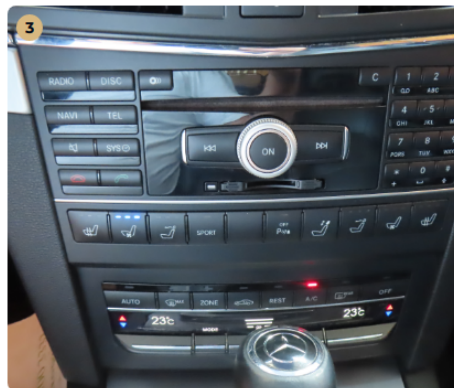
- ✓ **Elektromos berendezések**  
Műszerfalfények megfelelően működnek.

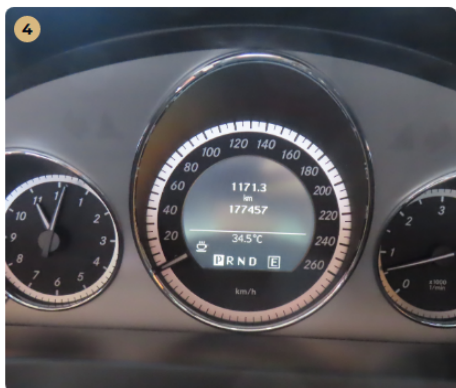
- ✓ **Hibakód kiolvasása**  
Az autó beindítását követően kontrollámpa a műszerfalon nem világít.

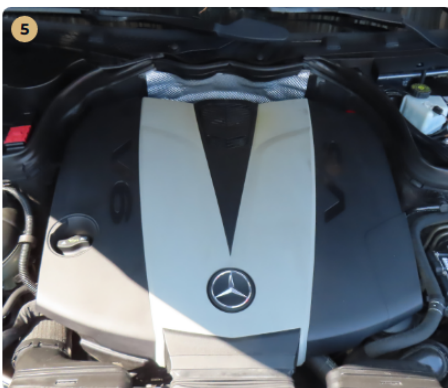
- ✓ **Motor**  
Motortérben olajfolyás nem látható.

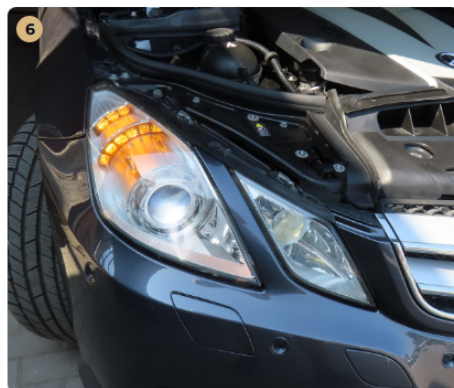
- ✓ **Világítás**  
Az első fényszórók nincsenek bemattulva.

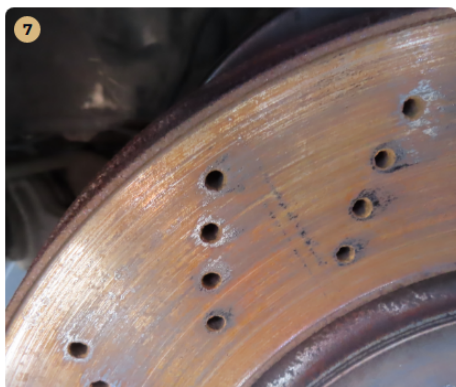
| <b>Fékrendszer:</b> | Lásd megjegyzések. A fékpedál nyomásra megfelelő keménységű. A fékolaj szintje megfelelő. A próbaút során a fékerőt megfelelően éreztem. A féktárcsán kezdődő vállasodás található. Első és hátsó féktárcsák vállasak |

- ! **Féktrendszer**  
A féktárcsán kezdődő vállasodás található.

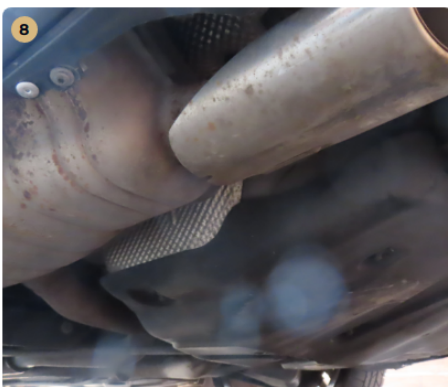
- ✓ **Motor**  
A kipufogórendszer és a dobok állapota megfelelő.

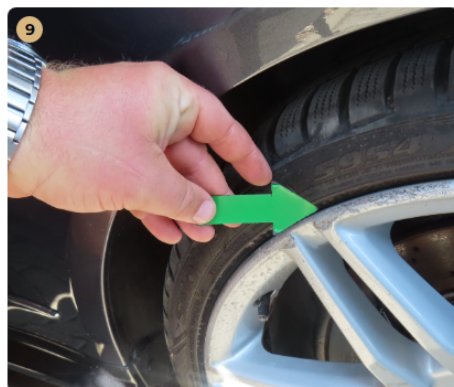
| <b>Felnik:</b> | Lásd megjegyzések. Könnyűfém felni gyári. Könnyűfém felnin patkázás nyomai láthatóak. |

- ! **Felnik**  
Könnyűfém felnin patkázás nyomai láthatóak.

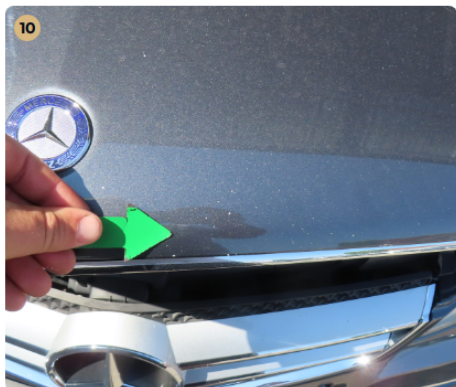
- ! **Külső karosszéria elemek**  
Az autó használatából eredő apró kavicsfelverődések, hajsál karcok láthatóak.

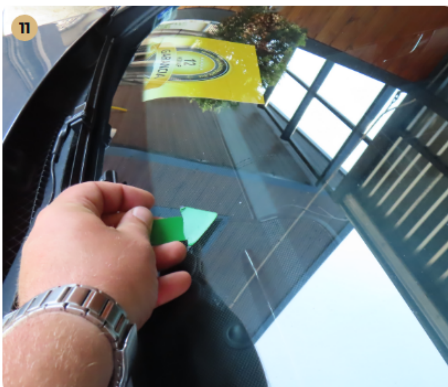
| <b>Szélvédők, üvegek:</b> | Lásd megjegyzések. Az első szélvédő cserélve volt. Az első szélvédő nem gyári. Az oldalsó üvegek gyáriak. A hátsó szélvédő gyári. |

- ! **Szélvédők, üvegek**  
Első szélvédőn apró kavics sérülések vannak.

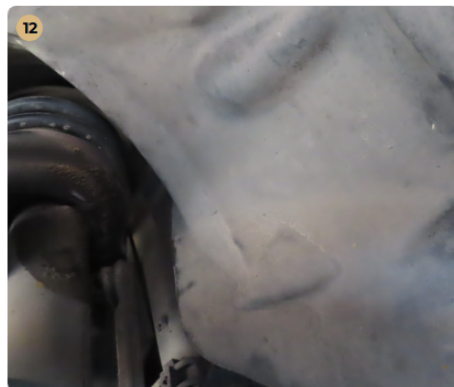
- ✓ **Futómű**  
A lengéscsillapítón olajfolyás nem észlelhető.

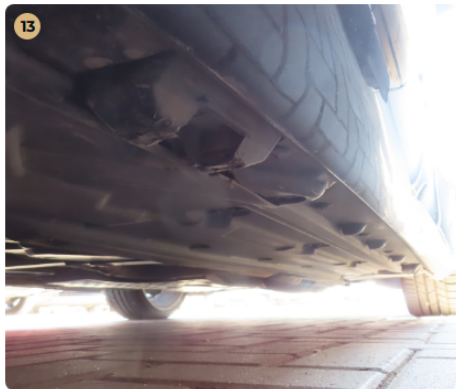
- ✓ **Utascella és gyűrődő zónák**  
A küszöbökön javításra utaló nyomok nem észlelhetők.
