## Toyota Rav4 Rav4 2.5 Hybrid Executive e-CVT 131 kW

Alvázsám: **JTMY53FV50D040687**

## MÉRÉSI EREDMÉNYEK

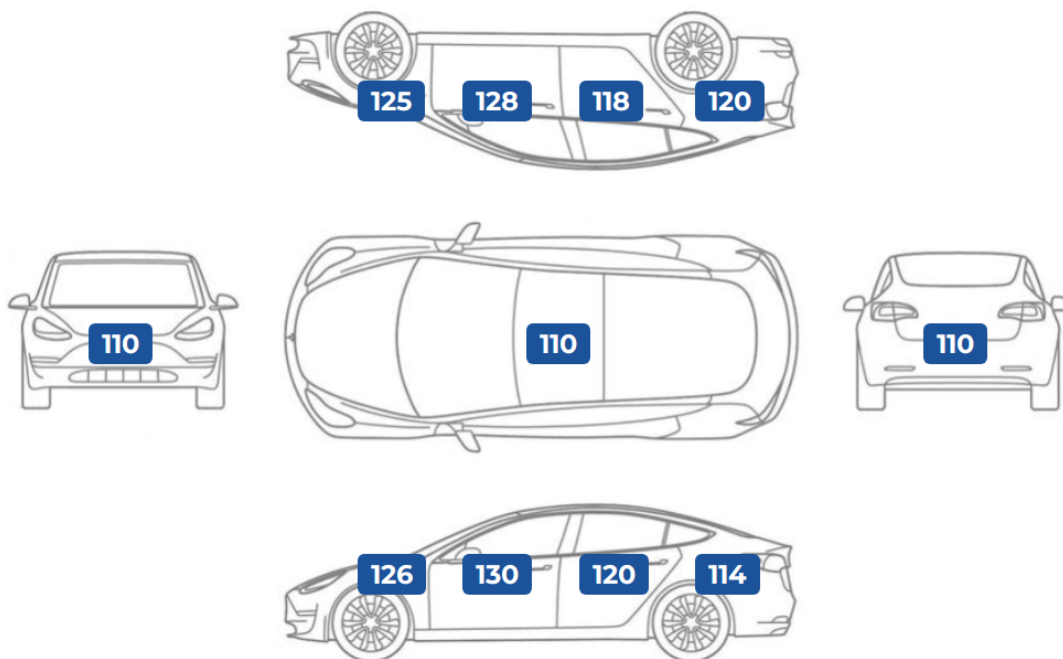
### Karosszéria festékvastagság (mikrométerben)

**Szakvélemény:** A gépjármű karosszériáján külső beavatkozás / újrafényezés nyomai nem láthatók. A műanyag karosszéria elemeken a hézagok megfelelők (gyáriak vagy szakszerűen javítottak). Nem található fóliázás az autón. A mérési eredmények értelmezéséhez fontos tudni, hogy 150 mikronig a festékvastagság általában eredeti fényezésre utal, de bizonyos típusoknál a magasabb, de egységes értékek is ebbe a kategóriába tartoznak.

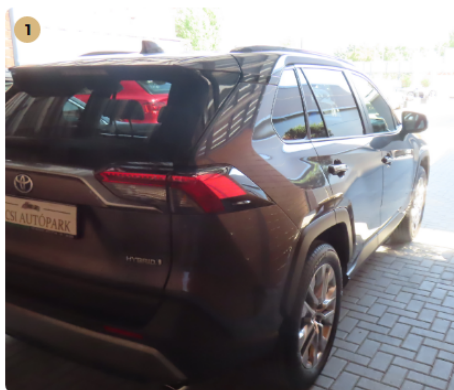
✓ **Szélvédők, üvegek**  
Hátsó szélvédőn látható sérülés nincs.

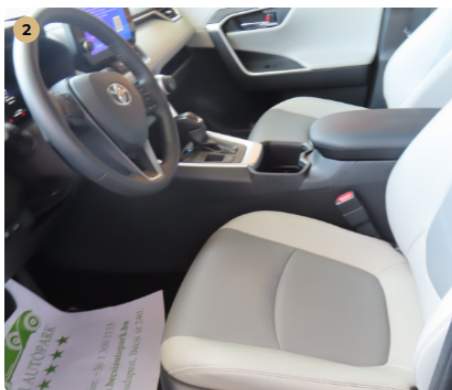
✓ **Kárpitozás és belső burkolatok**  
Műszerfal újszerű állapotú.

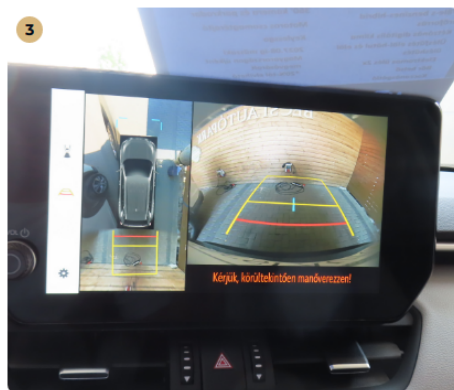
✓ **Elektromos berendezések**  
Műszerfalfények megfelelően működnek.

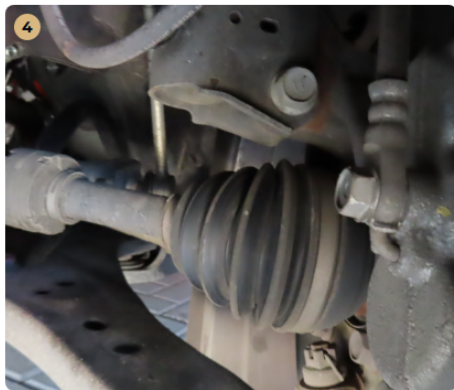
✓ **Futómű**  
A féltengelyen zsíros / olajos kicsapódás nem látható.

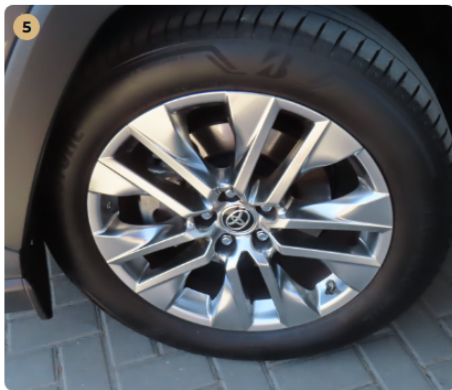
✓ **Felnik**  
Könnyűfém felni gyári.

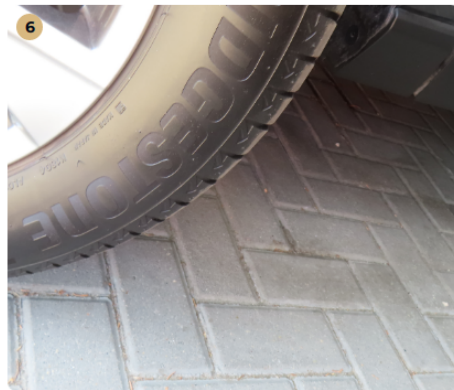
✓ **Gumiabroncsok**  
A gumi oldalfalán, szálszakadás jele (dudor) nem található.

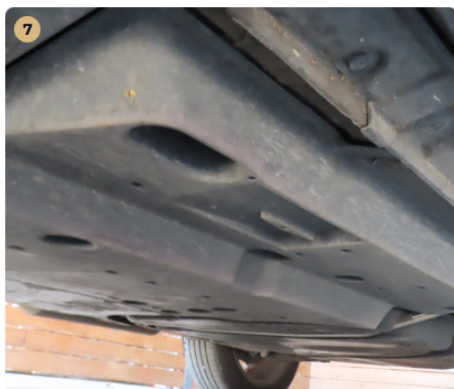
✓ **Utascella és gyűrődő zónák**  
A küszöbökön javításra utaló nyomok nem észlelhetők.

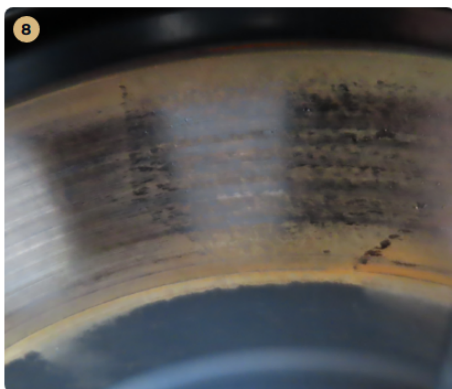
✓ **Fékrendszer**  
A féktárcsa megfelelő állapotban van.

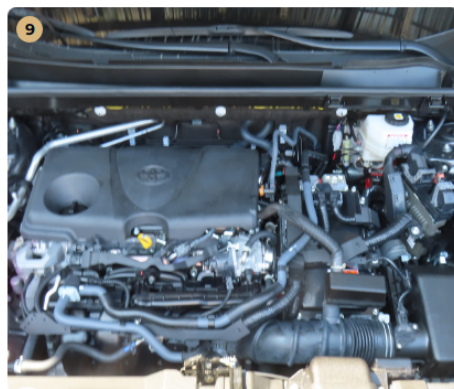
✓ **Motor**  
Motortérben olajfolyás nem látható.

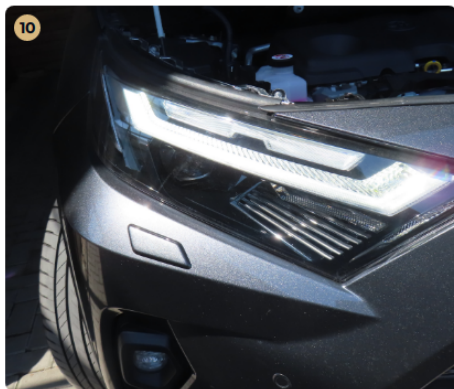
✓ **Világítás**  
Az első fényszórók nem sérültek.

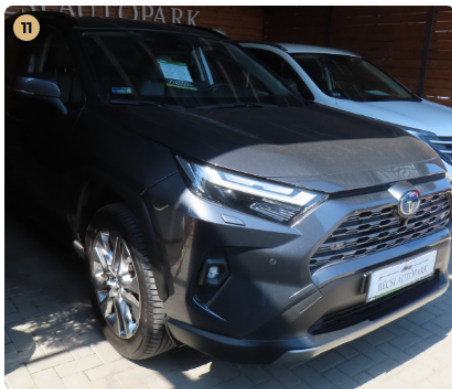
✓ **Külső karosszéria elemek**  
A karosszéria elemek közötti hézagok megfelelőek.

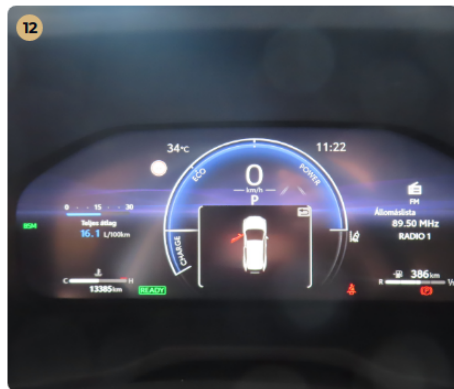
✓ **Hibakód kiolvasása**  
Az autó beindítását követően kontrollámpa a műszerfalon nem világít.
