## Renault Clio Clio 1.2 16V Alizé 54 kW

| <b>Alvázsám:</b> | <b>VF15RSN0A58029831</b> | <b>Gyártási év:</b> | <b>2017. 08.</b> |

# ÁLLAPOTFELMÉRÉS ÖSSZEFOGLALÁSA

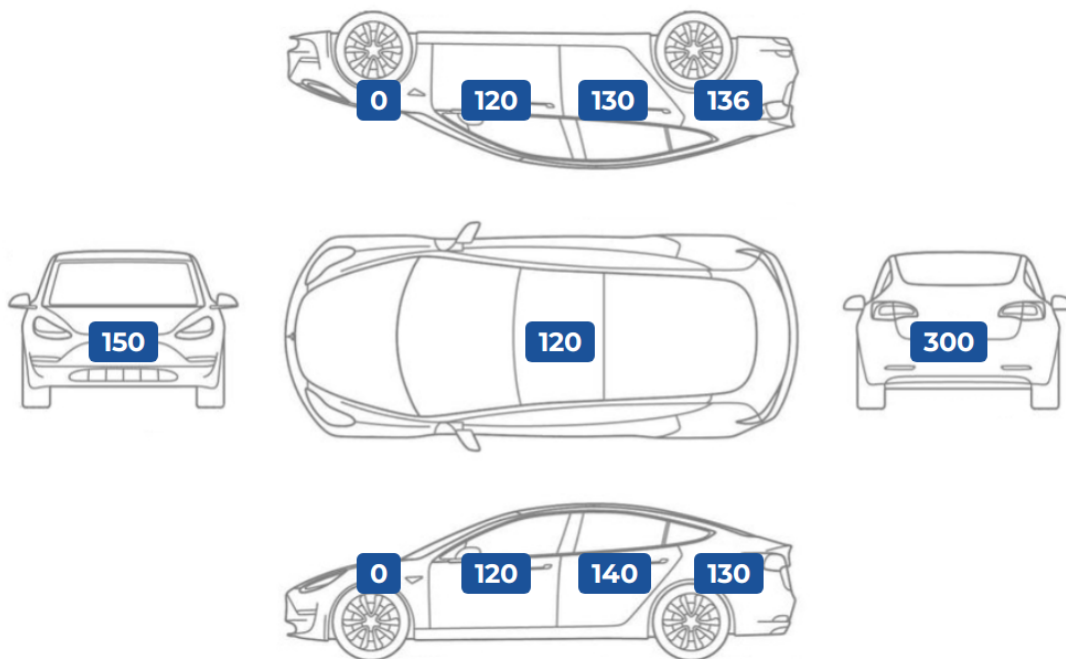
### Karosszéria festékvastagság (mikrométerben)

**Szakvélemény:** A gépjármű karosszériáján az elemek egy része gyári fényezésű, ám bizonyos elemeken újrafényezés nyomai találhatók. A festékvastagság eltérése a gyári értéktől arra utal, hogy az elemen vélhetően olyan sérülés, horpadás történt, amit szakszerűen javítottak. A fényezett elemek esetében szabad szemmel nem látható az eltérés, szakszerű javítás történt. A műanyag karosszéria elemeken a hézagok megfelelők (gyáriak vagy szakszerűen javítottak). Nem található fóliázás az autón. A csomagtér ajtó le volt szerelve az újrafényezéshez. A mérési eredmények értelmezéséhez fontos tudni, hogy 150 mikronig a festékvastagság általában eredeti fényezésre utal, de bizonyos típusoknál a magasabb, de egységes értékek is ebbe a kategóriába tartoznak.

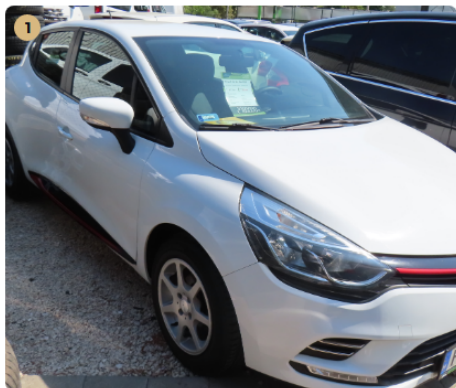
- ✓ **Külső karosszéria elemek**  
A karosszéria elemek közötti hézagok megfelelőek.

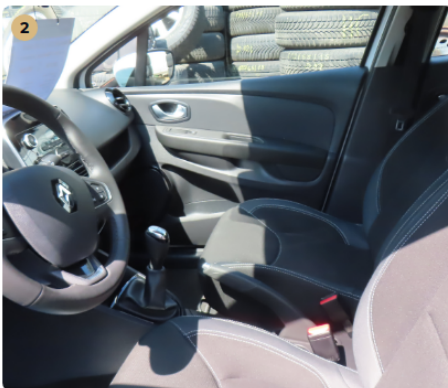
- ✓ **Kárpitozás és belső burkolatok**  
Műszerfal normál állapotú.

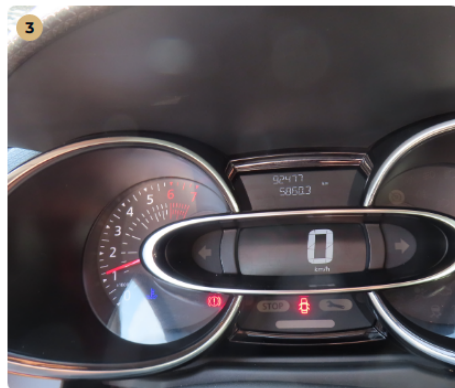
- ✓ **Hibakód kiolvasása**  
Számítógépes kiolvasás során nem találtam hibát.

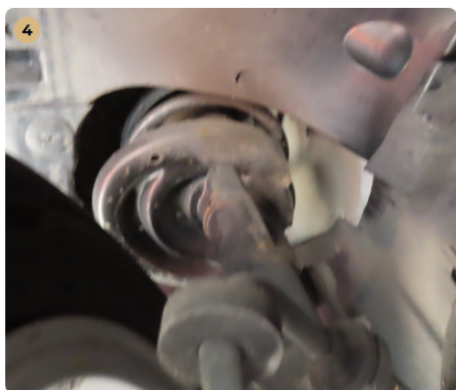
- ✓ **Futómű**  
A lengéscsillapítón olajfolyás nem észlelhető.

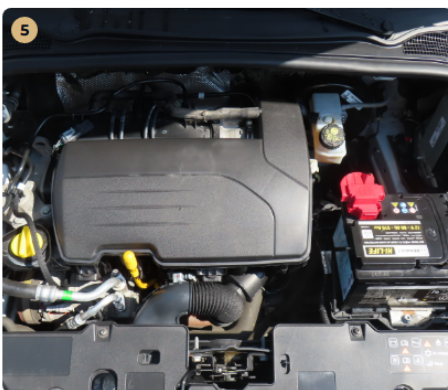
- ✓ **Motor**  
Motortérben olajfolyás nem látható.

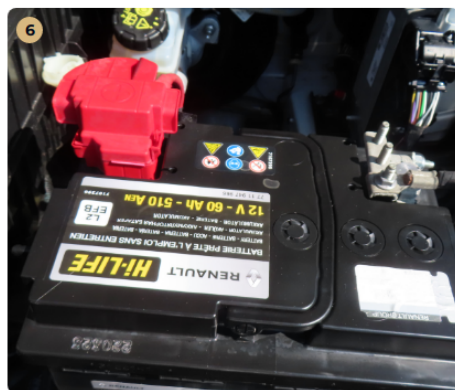
- ✓ **Elektromos berendezések**  
Akkumulátor nem gyári, már cserélt.

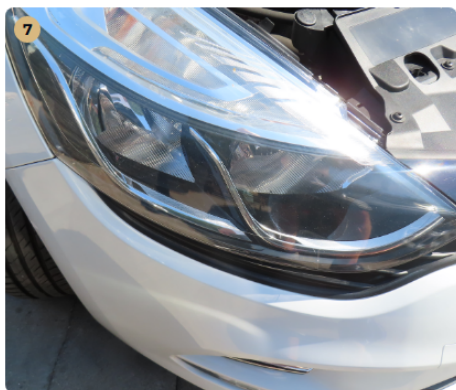
- ✓ **Világítás**  
Az első fényszórók nincsenek bemattulva.

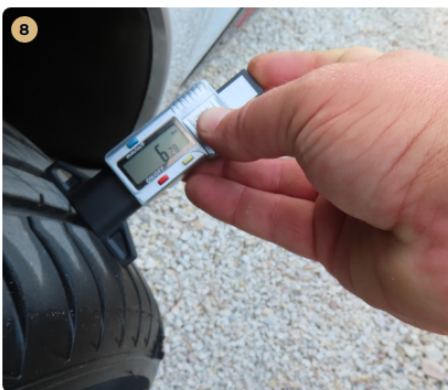
- ✓ **Gumiabroncsok**  
A gumiabroncsok odalfala nem repedezett.

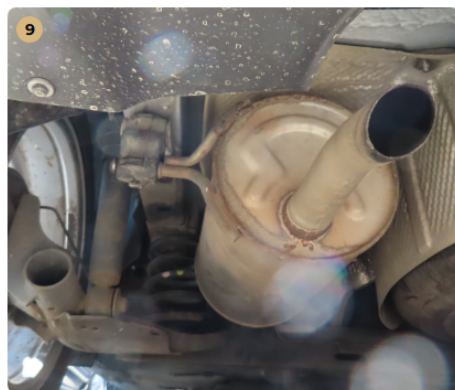
- ✓ **Motor**  
A kipufogórendszer és a dobok állapota megfelelő.

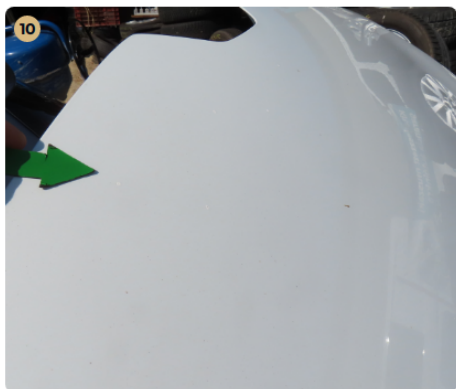
- ! **Külső karosszéria elemek**  
Az autó használatából eredő apró kavicsfelverődések, hajsza karcok láthatóak. Motorháztetőn pár kavics sérülés van.

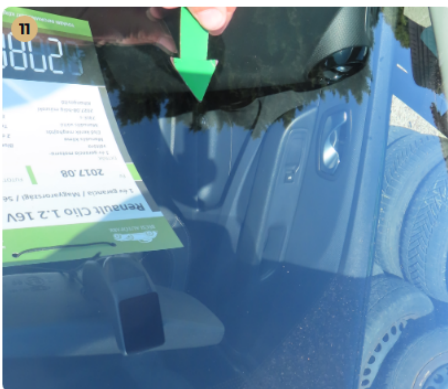
- ! **Szélvédők, üvegek**  
Első szélvédőn apró kavics sérülések vannak.

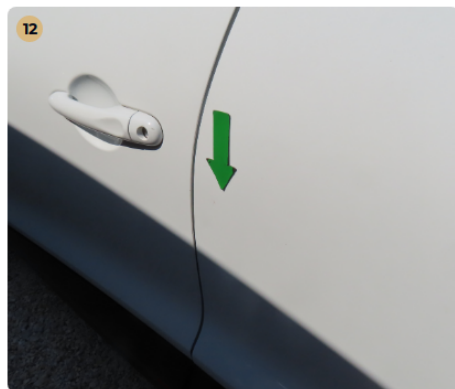
- ! **Külső karosszéria elemek**  
Az autó használatából eredő apró kavicsfelverődések, hajsza karcok láthatóak.

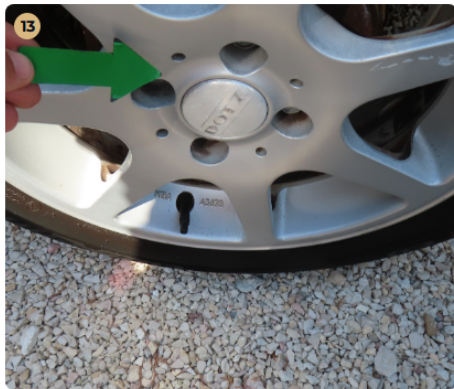
| <b>Felnik:</b> | Lásd megjegyzések. Könnyűfém felni nem gyári. Könnyűfém felnin patkázás nyomai láthatóak. |

**Felnik**  
Könnyűfém felni nem gyári.

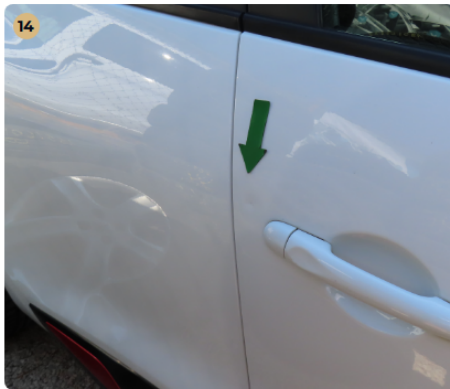
**Külső karosszéria elemek**  
Az autó használatából eredő apró kavicsfelverődések, hajsza karcok láthatóak.

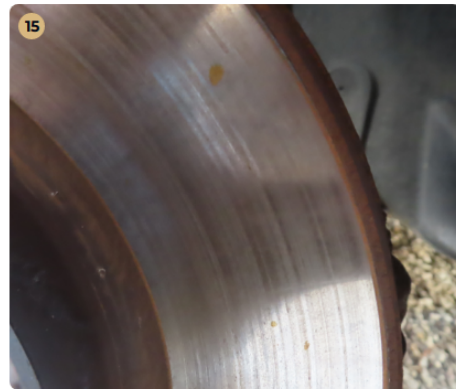
**Fékkrendszer**  
A féktárcsa megfelelő állapotban van.

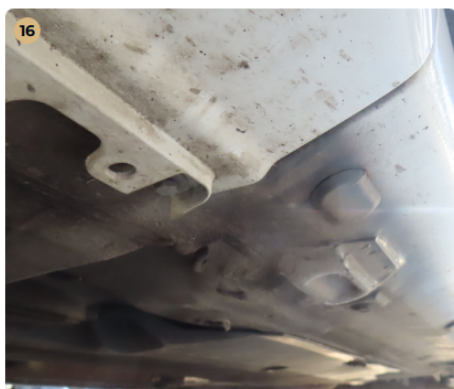
**Utascella és gyűrődő zónák**  
A küszöbökön javításra utaló nyomok nem észlelhetők.
