## Nissan Qashqai Egyéb 85 kW

Alvázsám: **SJNFEAJ11U2322247**

# 360 PONTOS ÁTVIZSGÁLÁS EREDMÉNYE

# ÁLLAPOTFELMÉRÉS ÖSSZEFOGLALÁSA

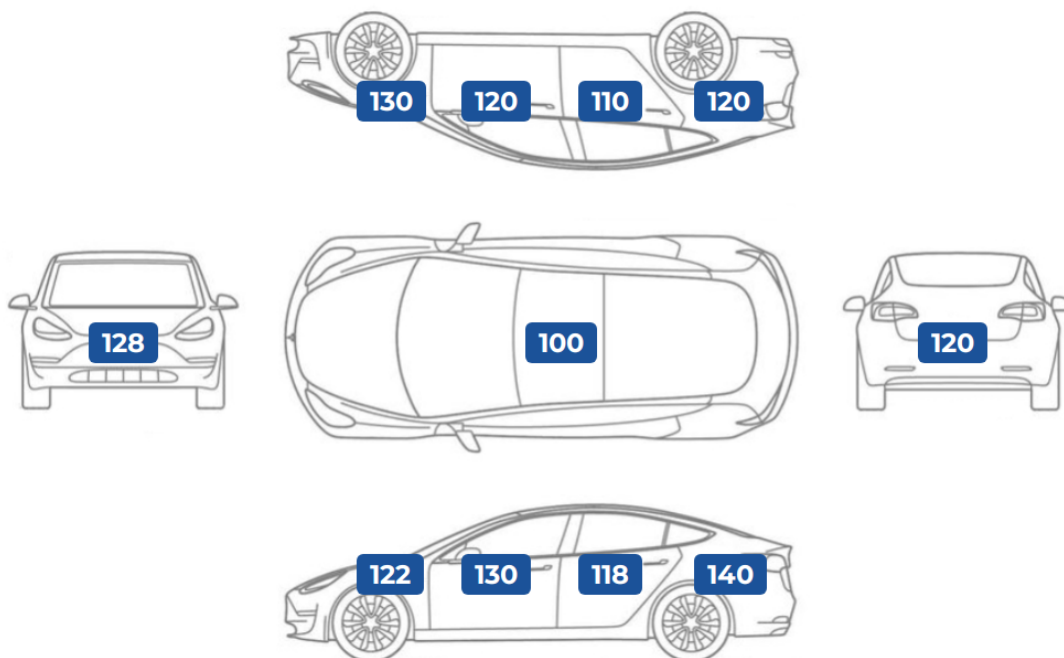
**Szakvélemény:** A gépjármű karosszériáján külső beavatkozás / újrafényezés nyomai nem láthatók. A műanyag karosszéria elemeken repedés, javítás nyomai nem láthatók. Nem található fóliázás az autón. A mérési eredmények értelmezéséhez fontos tudni, hogy 150 mikronig a festékvastagság általában eredeti fényezésre utal, de bizonyos típusoknál a magasabb, de egységes értékek is ebbe a kategóriába tartoznak.

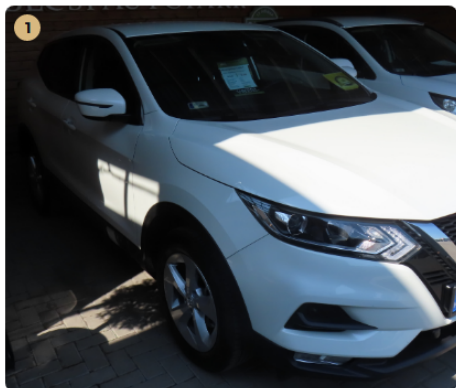
✓ **Szélvédők, üvegek**  
Az első szélvédőn látható sérülés nincs.

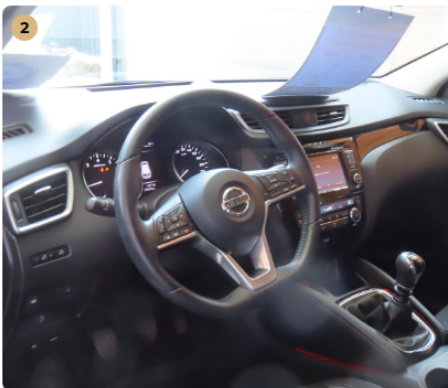
✓ **Kárpitozás és első burkolatok**  
Műszerfal normál állapotú.

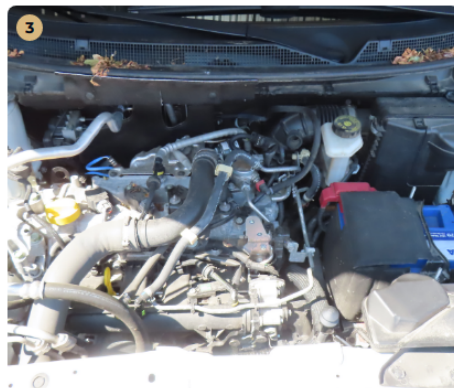
✓ **Motor**  
Motortérben olajfolyás nem látható.

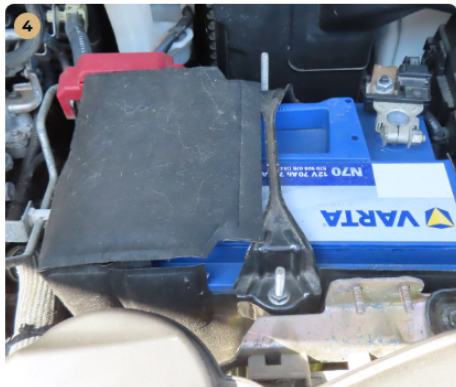
✓ **Elektromos berendezések**  
Akkumulátor nem gyári, már cserélt.

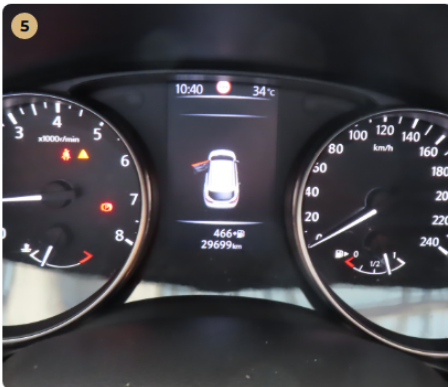
✓ **Hibakód kiolvasása**  
Számítógépes kiolvasás során nem találtam hibát.

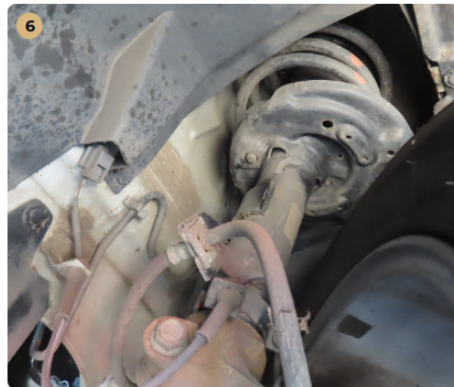
✓ **Futómű**  
A lengéscsillapítón olajfolyás nem észlelhető.

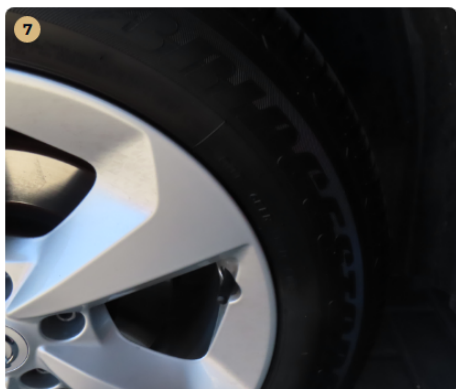
✓ **Gumiabroncsok**  
A gumi oldalfalán, szálszakadás jele (dudor) nem található.

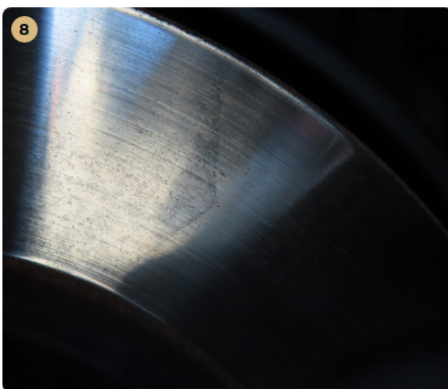
✓ **Féktrendszer**  
A féktárcsa megfelelő állapotban van.

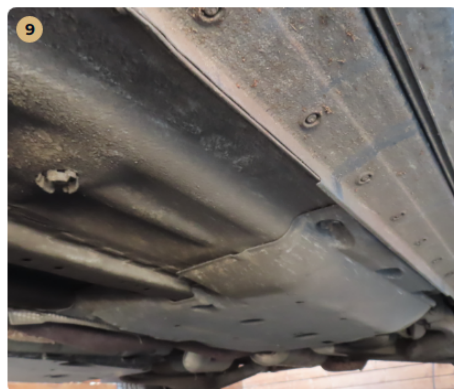
✓ **Utascella és gyűrődő zónák**  
A küszöbökön javításra utaló nyomok nem észlelhetők.

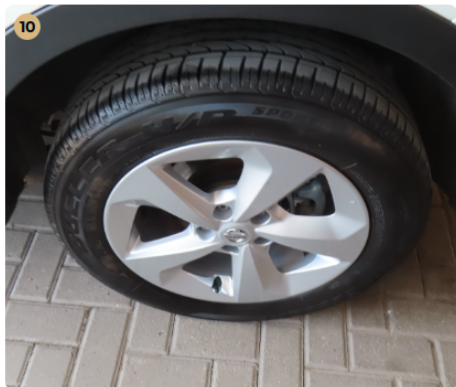
✓ **Felnik**  
Könnyűfém felni gyári.

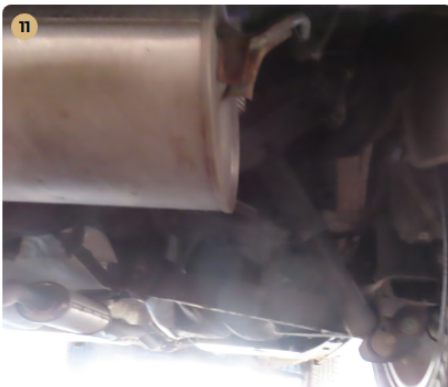
✓ **Motor**  
A kipufogórendszer és a dobok állapota megfelelő.

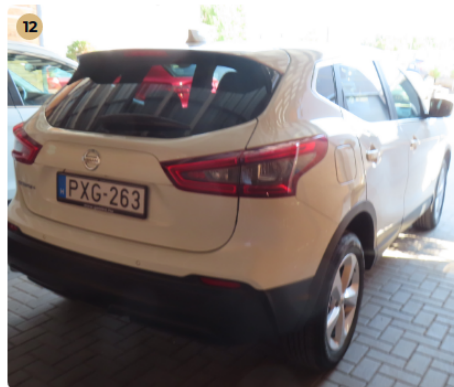
✓ **Külső karosszéria elemek**  
A karosszéria elemek közötti hézagok megfelelőek.
