## Hyundai Tucson 1.6 T-GDi Comfort DCT AWD 4x4 130 kW

| Alvázszám: | <b>TMAJ3812HHJ347360</b> | Gyártási év: | <b>2017. 12.</b> |

# ÁLLAPOTFELMÉRÉS ÖSSZEFOGLALÁSA

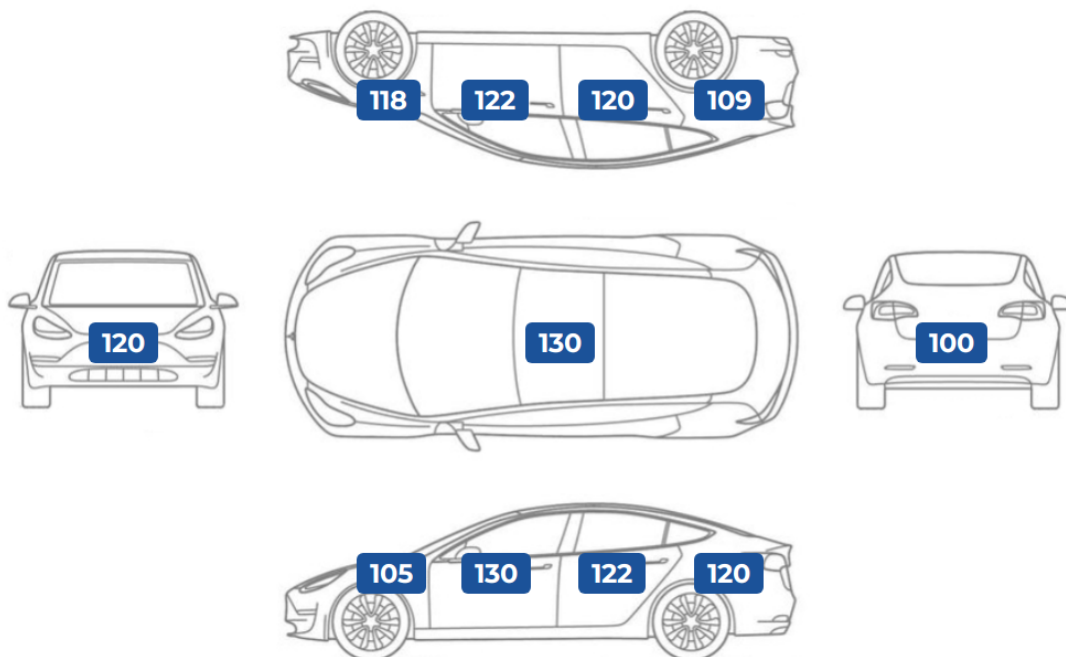
#### Karosszéria festékvastagság (mikrométerben)

**Szakvélemény:** A gépjármű karosszériáján külső beavatkozás / újrafényezés nyomai nem láthatók. A műanyag karosszéria elemeken repedés, javítás nyomai nem láthatók. Nem található fóliázás az autón. A mérési eredmények értelmezéséhez fontos tudni, hogy 150 mikronig a festékvastagság általában eredeti fényezésre utal, de bizonyos típusoknál a magasabb, de egységes értékek is ebbe a kategóriába tartoznak.

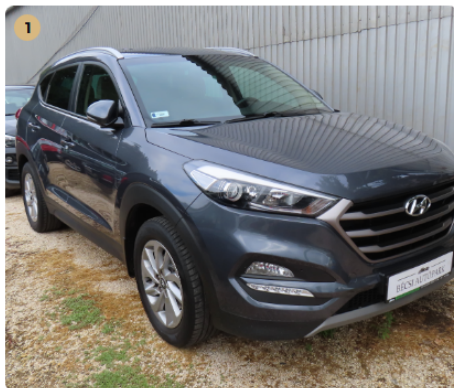
✓ **Szélvédők, üvegek**  
Az első szélvédőn látható sérülés nincs.

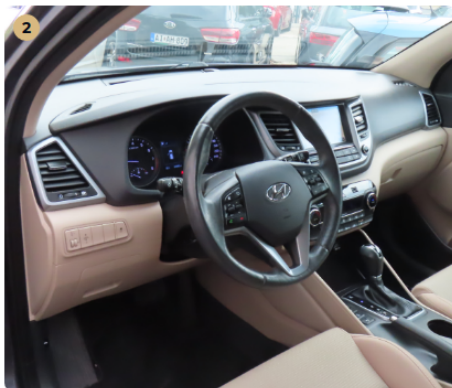
✓ **Kárpitozás és belső burkolatok**  
Műszerfal normál állapotú.

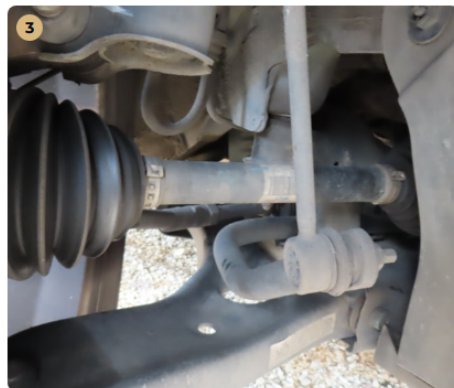
✓ **Futómű**  
A gumiharangokon szakadás, repedés nem látható.

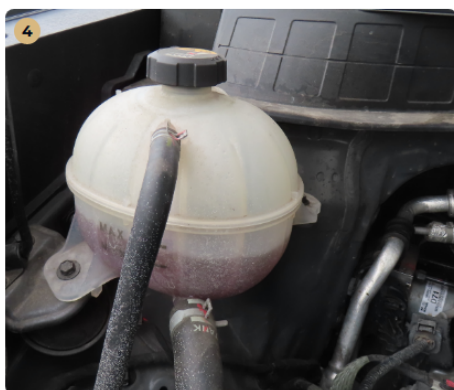
✓ **Motor**  
A hűtőfolyadék szintje megfelelő.

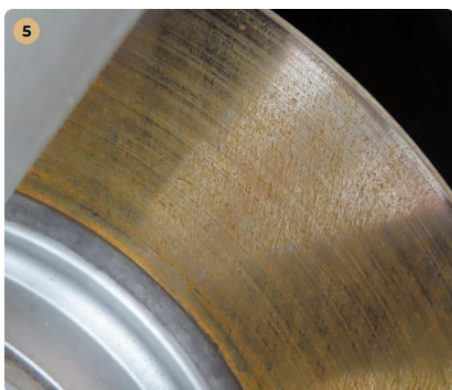
✓ **Fékbrendsz**  
A féktárcsa új.

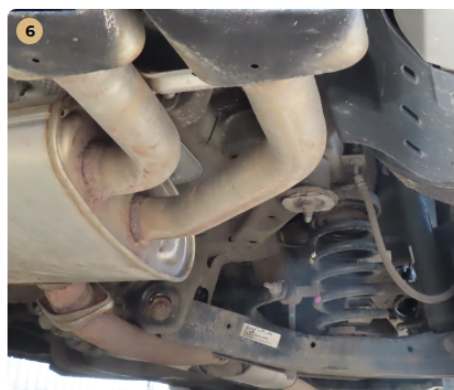
✓ **Motor**  
A kipufogórendszer és a dobok állapota megfelelő.

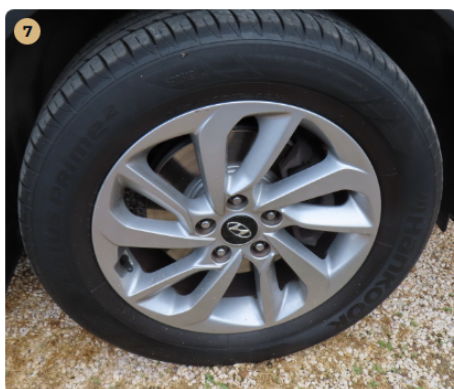
✓ **Felnik**  
Könnyűfém felni gyári.

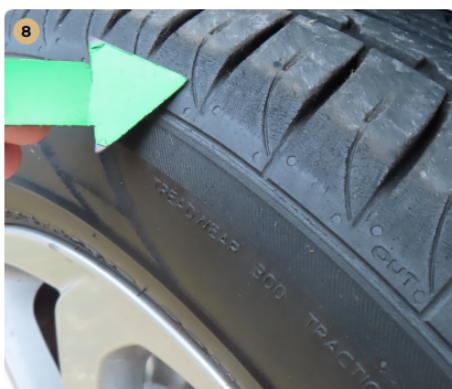
| | Gyártó | Profilmélység | DOT szám |
|---|---|---|---|
| bal első | Hankook | 4 mm | 4416 |
| jobb első | Hankook | 4 mm | 4416 |
| bal hátsó | Hankook | 5 mm | 4416 |
| jobb hátsó | Hankook | 5 mm | 4416 |

! **Gumiabroncsok**  
A gumiabroncsok odalfala repedezett.

**Szakvélemény:** A gumiabroncsok cseréje javasolt.

| <b>Gumiabroncsok:</b> | Lásd megjegyzések. A gumiabroncsok cseréje javasolt. |

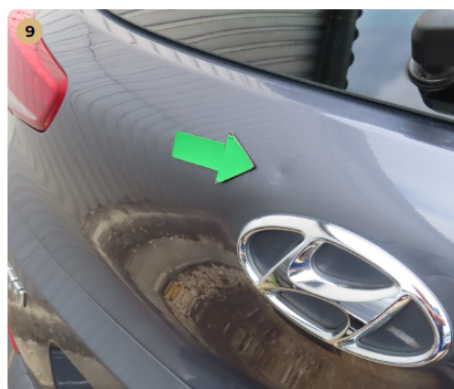
! **Külső karosszéria elemek**  
Az autó használatából eredő apró kavicsfelverődések, hajsza karcok láthatóak. Csomagtér ajtón kisebb horpadás van.

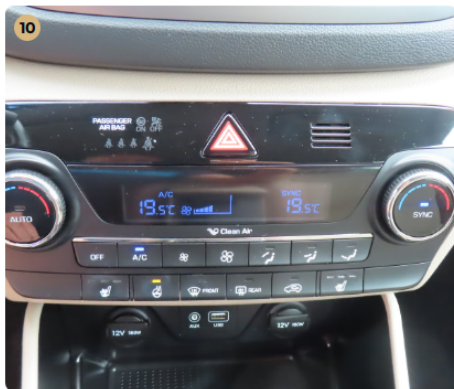
✓ **Elektromos berendezések**  
Műszerfalfények megfelelően működnek.

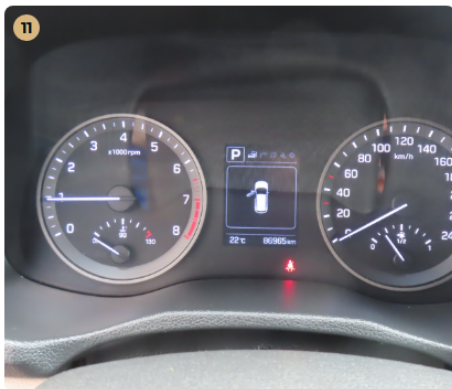
✓ **Hibakód kiolvasása**  
Számítógépes kiolvasás során nem találtam hibát.

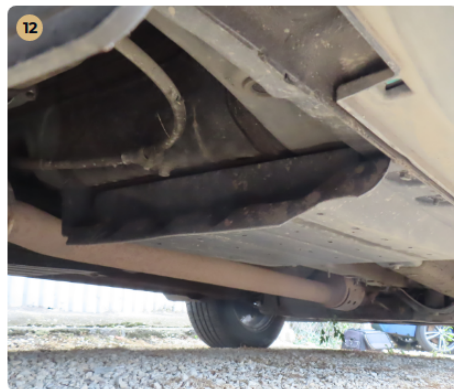
✓ **Utascella és gyűrődő zónák**  
A küszöbökön javításra utaló nyomok nem észlelhetők.
