## Nissan Leaf Leaf N-Connecta 40kWh (Automata) 110 kW

## MÉRÉSI EREDMÉNYEK

# 360 PONTOS ÁTVIZSGÁLÁS EREDMÉNYE

# ÁLLAPOTFELMÉRÉS ÖSSZEFOGLALÁSA

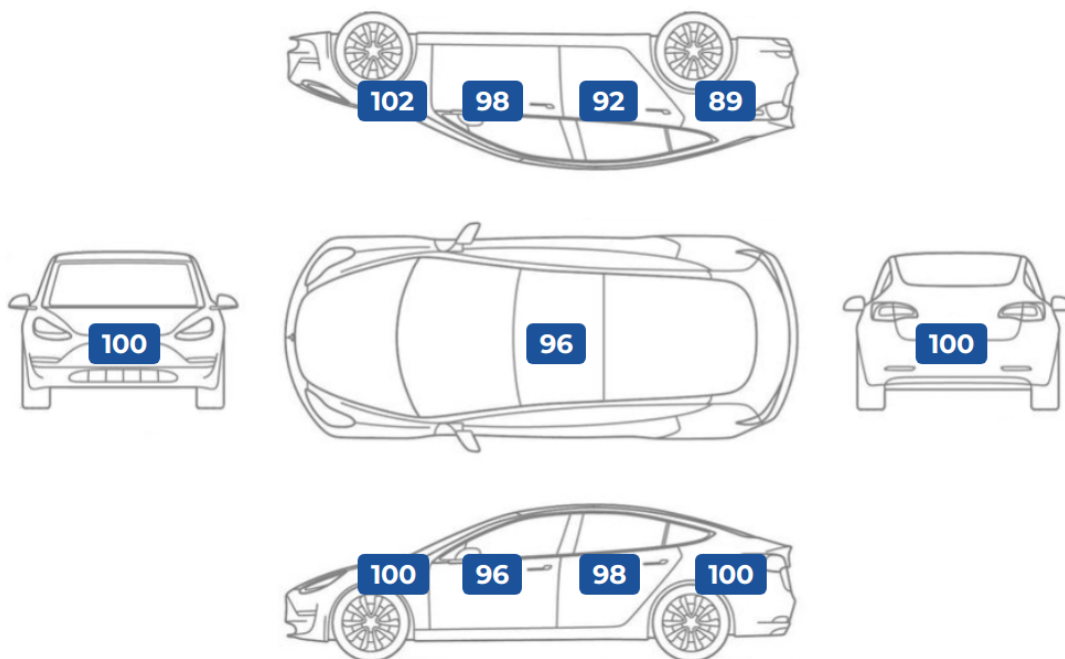
### Karosszéria festékvastagság (mikrométerben)

**Szakvélemény:** A gépjármű karosszériáján külső beavatkozás / újrafényezés nyomai nem láthatók. A műanyag karosszéria elemeken repedés, javítás nyomai nem láthatók. Nem található fóliázás az autón. A mérési eredmények értelmezéséhez fontos tudni, hogy 150 mikronig a festékvastagság általában eredeti fényezésre utal, de bizonyos típusoknál a magasabb, de egységes értékek is ebbe a kategóriába tartoznak.

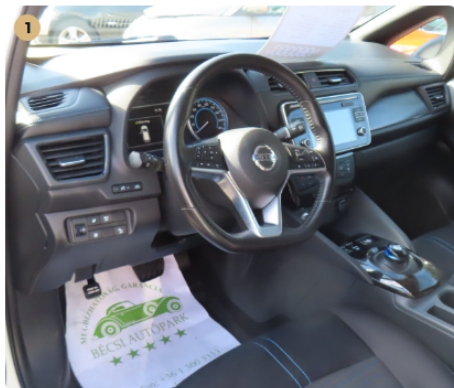
✓ **Kárpitozás és belső burkolatok**  
Műszerfal normál állapotú.

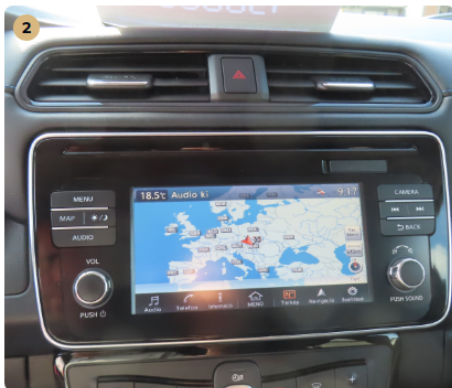
✓ **Elektromos berendezések**  
Műszerfalfények megfelelően működnek.

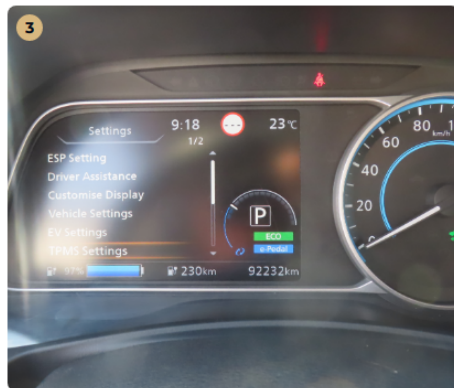
✓ **Hibakód kiolvasása**  
Számítógépes kiolvasás során nem találtam hibát.

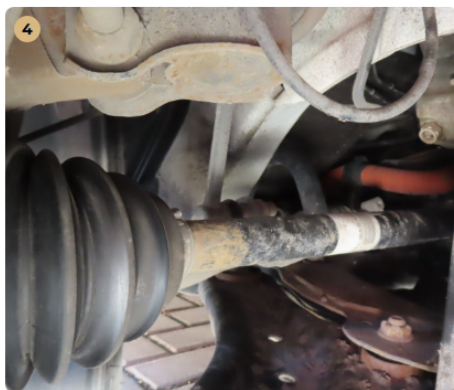
✓ **Futómű**  
A féltengelyen zsíros / olajos kicsapódás nem látható.

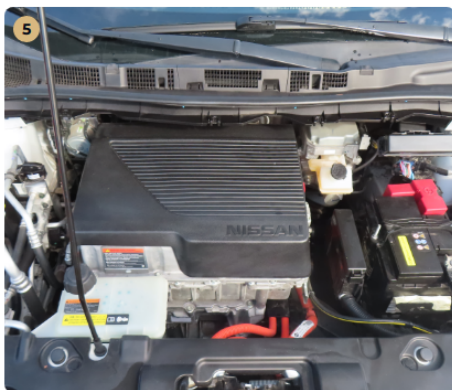
✓ **Motor**  
A hűtőfolyadék színe megfelelő.

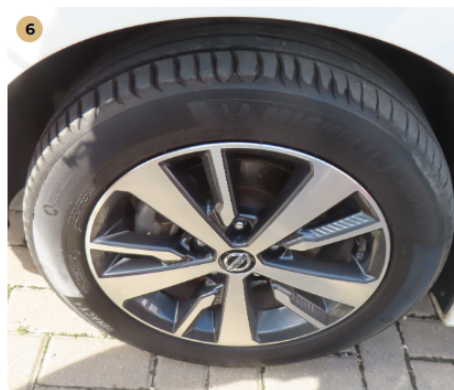
✓ **Gumiabroncsok**  
A gumiabroncsok odalfala nem repedezett.

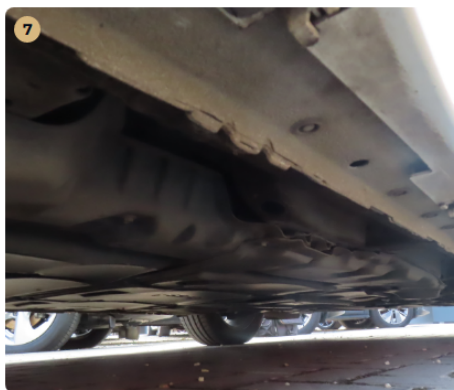
✓ **Utascella és gyűrődő zónák**  
A küszöbökön javításra utaló nyomok nem észlelhetők.

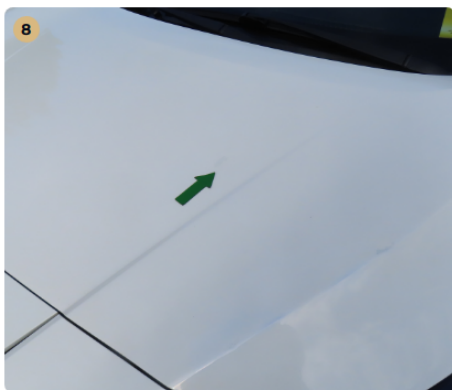
! **Külső karosszéria elemek**  
Motorháztetőn több horpadás is látható.

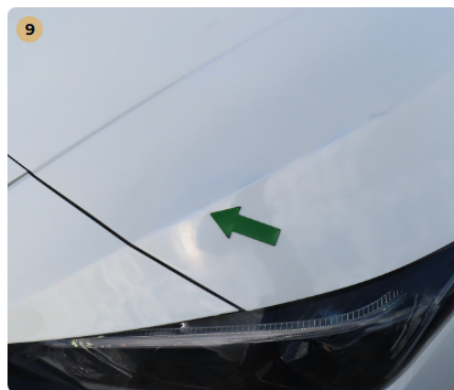
| <b>Külső karosszéria elemek:</b> | Lásd megjegyzések. A festékmérés során eltérő értékeket nem találtam. A látható karcok polírozással korrigálhatóak. Az autó használatából eredő apró kavicsfelverődések, hajszál karcok láthatóak. |

! **Külső karosszéria elemek**  
Az autó használatából eredő apró kavicsfelverődések, hajszál karcok láthatóak.

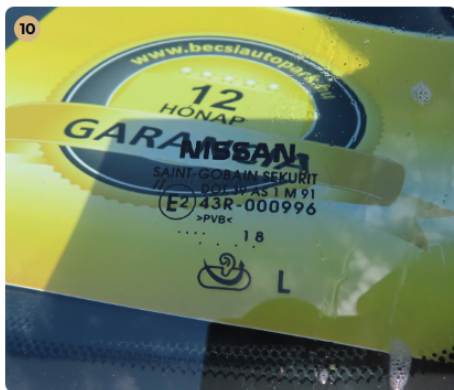
✓ **Szélvédők, üvegek**  
1-2 apró kavics sérülés látható az első szélvédőn.

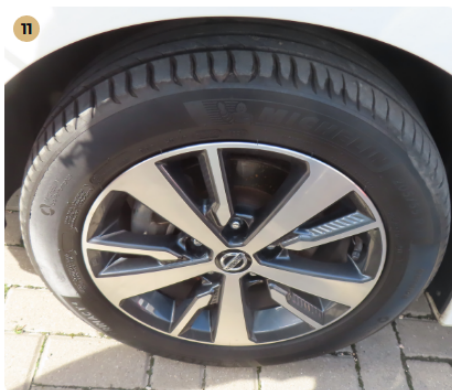
✓ **Felnik**  
Könnyűfém felnin patkázás nyomai nem láthatóak.

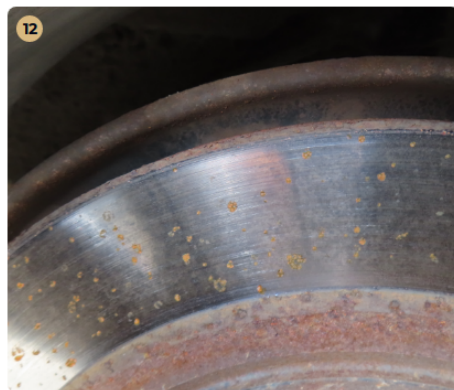
| <b>Fékkrendszer:</b> | Lásd megjegyzések. A féktárcsán kezdődő vállasodás található. A fékolaj szintje megfelelő. A fékpedál nyomásra megfelelő keménységű. |

! **Féktrendszer**  
A féktárcsán kezdődő vállasodás található.
