## BMW 225 225xe iPerformance Luxury (Automata) 100 kW

Alvázszám: **WBA2C710X0V352817**

# ÁLLAPOTFELMÉRÉS ÖSSZEFOGLALÁSA

## “MEGVÉTELRE AJÁNLOTT.”

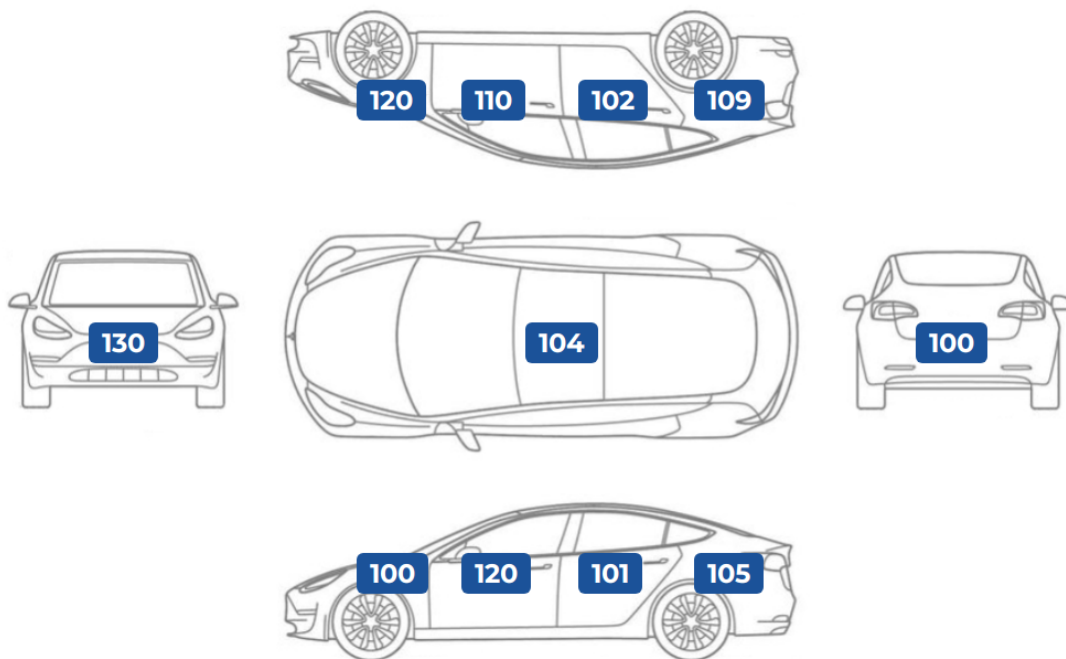
#### Karosszéria festékvastagság (mikrométerben)

**Szakvélemény:** A gépjármű karosszériáján külső beavatkozás / újrafényezés nyomai nem láthatók. A műanyag karosszéria elemeken repedés, javítás nyomai nem láthatók. Nem található fóliázás az autón. A mérési eredmények értelmezéséhez fontos tudni, hogy 150 mikronig a festékvastagság általában eredeti fényezésre utal, de bizonyos típusoknál a magasabb, de egységes értékek is ebbe a kategóriába tartoznak.

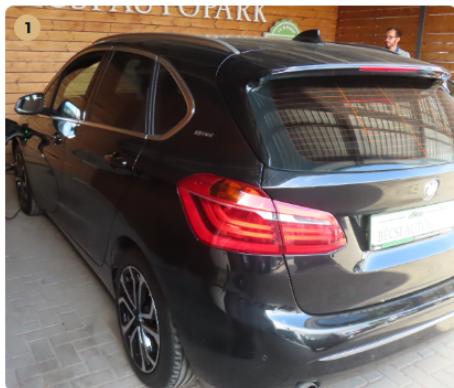
✓ **Szélvédők, üvegek**  
Hátsó szélvédőn látható sérülés nincs.

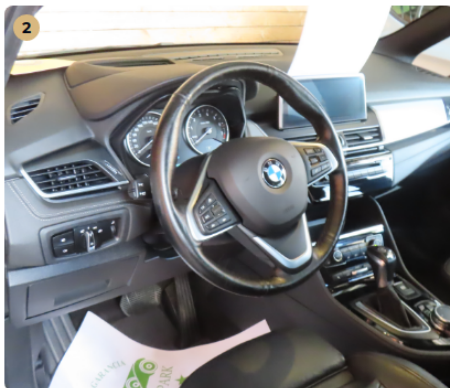
✓ **Kárpitozás és belső burkolatok**  
Műszerfal normál állapotú.

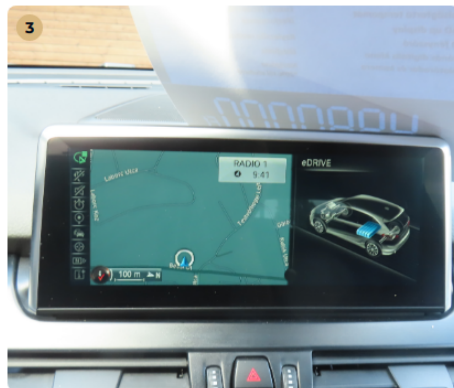
✓ **Elektromos berendezések**  
Műszerfalfények megfelelően működnek.

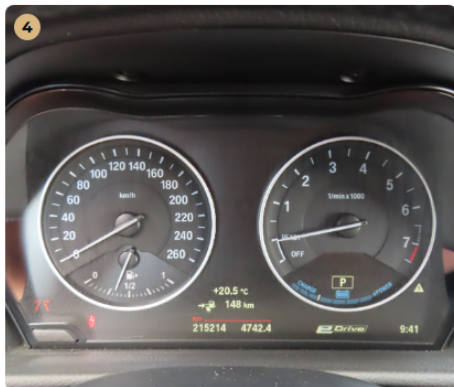
✓ **Hibakód kiolvasása**  
Az autó beindítását követően kontrolllámpa a műszerfalán nem világít.

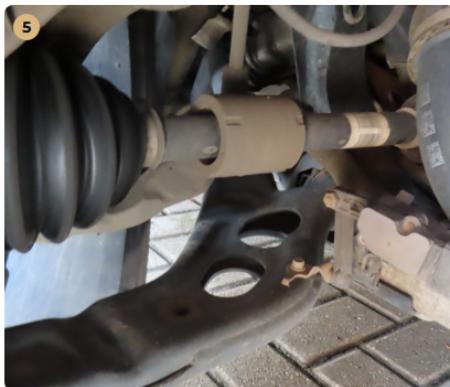
✓ **Futómű**  
A féltengelyen zsíros / olajos kicsapódás nem látható.

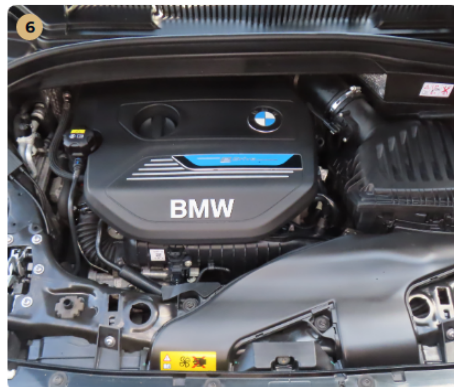
✓ **Motor**  
Motortérben olajfolyás nem látható.

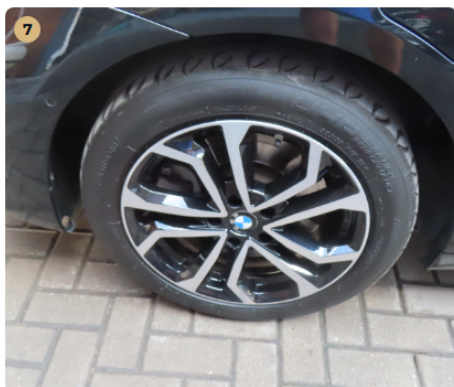
✓ **Gumiabroncsok**  
A gumi oldalfalán, szálszakadás jele (dudor) nem található.

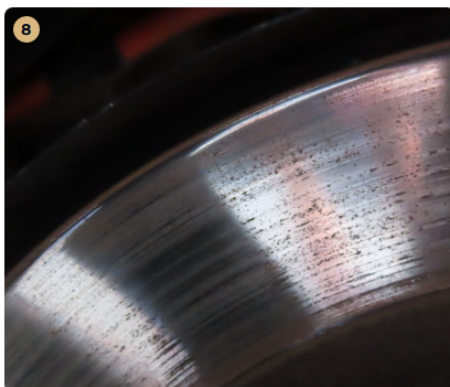
| <b>Fékkrendszer:</b> | Lásd megjegyzések. A féktárcsán kezdődő vállasodás található. A gumifékcsoveken repedés nem található. A fékfolyadék színe megfelelő. |

⚠ **Féktrendszer**  
A féktárcsán kezdődő vállasodás található.

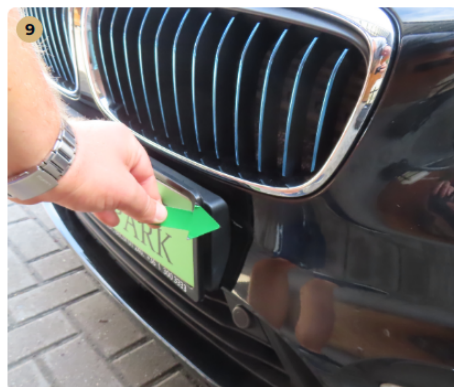
⚠ **Külső karosszéria elemek**  
Az autó használatából eredő apró kavicsfelverődések, hajszál karcok láthatóak. A jármű elején kavics sérülések láthatók.

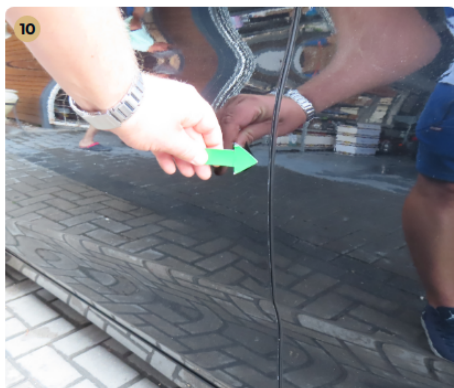
⚠ **Külső karosszéria elemek**  
Az autó használatából eredő apró kavicsfelverődések, hajszál karcok láthatóak.

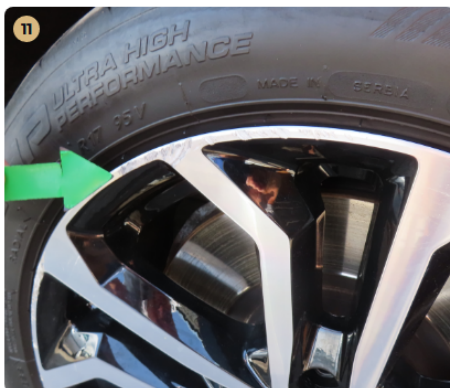
| <b>Felnik:</b> | Lásd megjegyzések. Könnyűfém felni gyári. Könnyűfém felnin patkázás nyomai láthatóak. |

⚠ **Felnik**  
Könnyűfém felnin patkázás nyomai láthatóak.

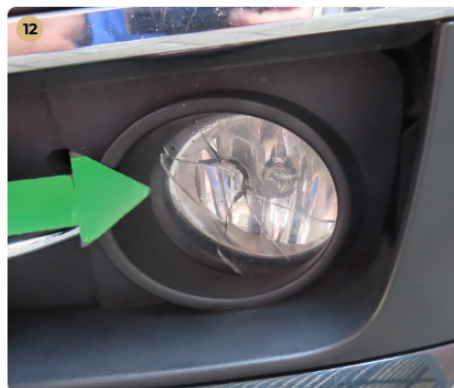
| <b>Világítás:</b> | Lásd megjegyzések. Bal első ködlámpa be van törve. Az első fényszórók nincsenek bemattulva. |

⚠ **Világítás**  
Bal első ködlámpa törött.

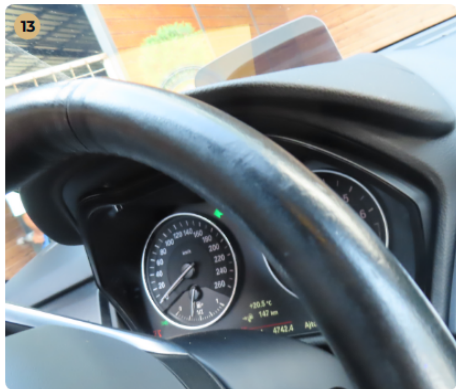
**Kárpitozás és belső burkolatok**  
A kormánykerék kopott.

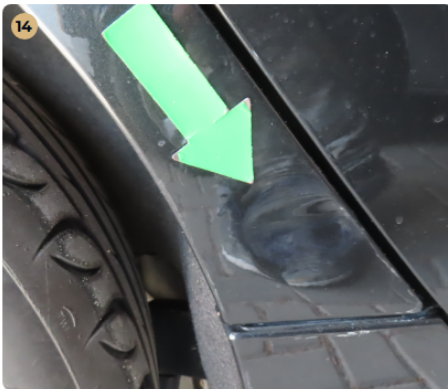
**Külső karosszéria elemek**  
Az autó használatából eredő apró kavicsfelverődések, hajszál karcok láthatóak. Jobb hátsó sárvédőn horpadás van.

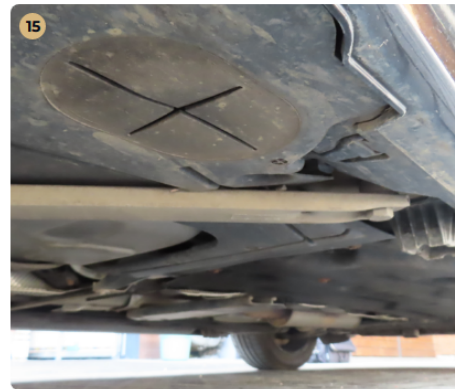
**Utascella és gyűrődő zónák**  
A küszöbökön javításra utaló nyomok nem észlelhetők.
