## Kia Cee'd Ceed 1.4 T-GDI Gold DCT 103 kW

| <b>Alvázszám:</b> U5YH5814GLL067730 | <b>Gyártási év:</b> 2020. 07. |

# ÁLLAPOTFELMÉRÉS ÖSSZEFOGLALÁSA

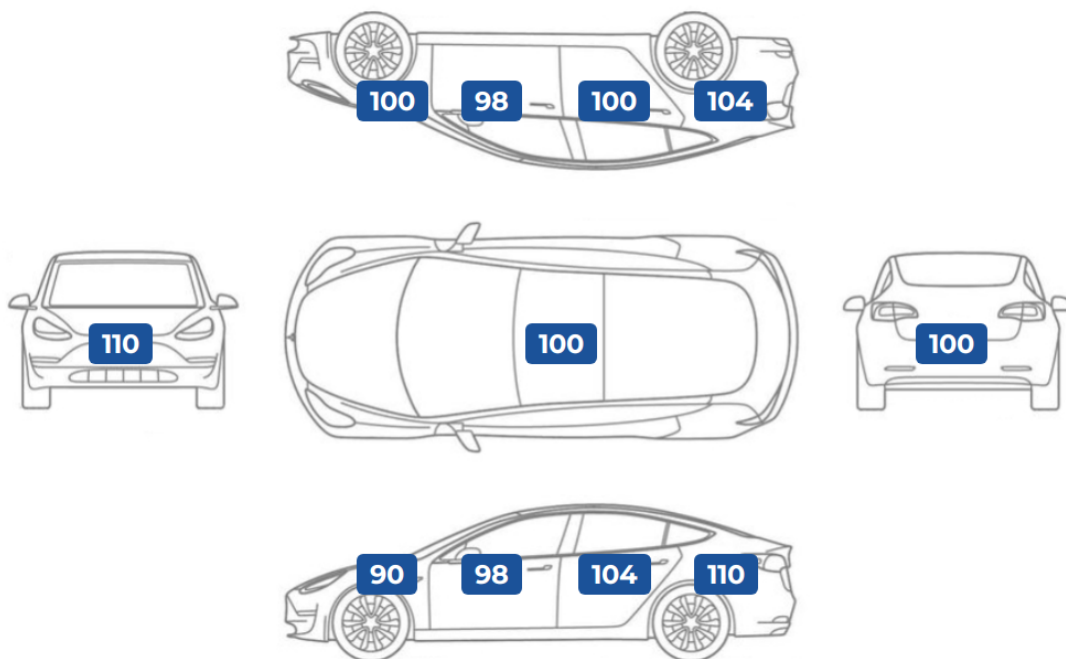
**Szakvélemény:** A festékvastagság mérés során a típusnak megfelelő gyári értékeket mértem. A műanyag karosszéria elemeken repedés, javítás nyomai nem láthatók. Nem található fóliázás az autón. A mérési eredmények értelmezéséhez fontos tudni, hogy 150 mikronig a festékvastagság általában eredeti fényezésre utal, de bizonyos típusoknál a magasabb, de egységes értékek is ebbe a kategóriába tartoznak.

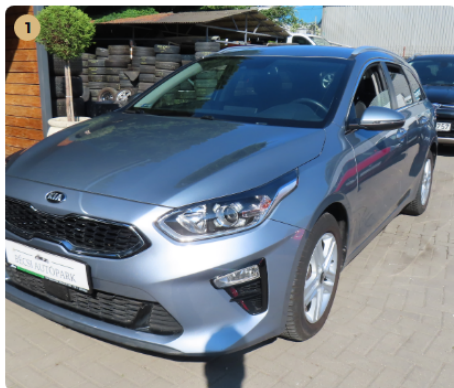
- ✓ **Külső karosszéria elemek**  
A karosszéria elemek közötti hézagok megfelelőek.

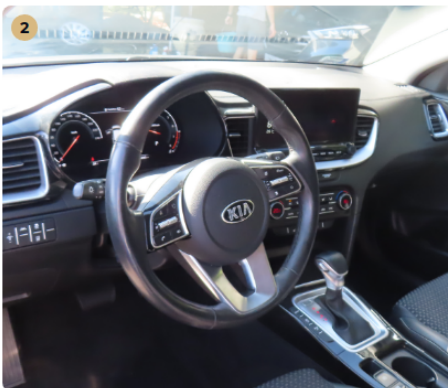
- ✓ **Kárpitozás és belső burkolatok**  
Műszerfal normál állapotú.

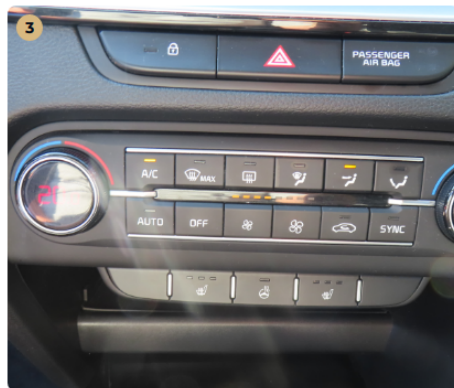
- ✓ **Elektromos berendezések**  
Műszerfalfények megfelelően működnek.

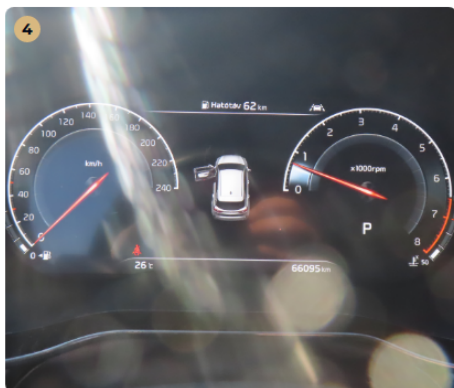
- ✓ **Hibakód kiolvasása**  
Számítógépes kiolvasás során nem találtam hibát.

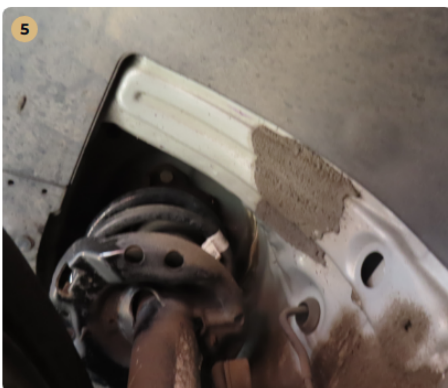
- ✓ **Futómű**  
A lengéscsillapítón olajfolyás nem észlelhető.

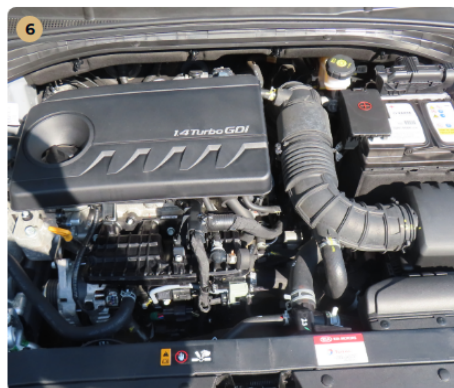
- ✓ **Motor**  
Motortérben olajfolyás nem látható.

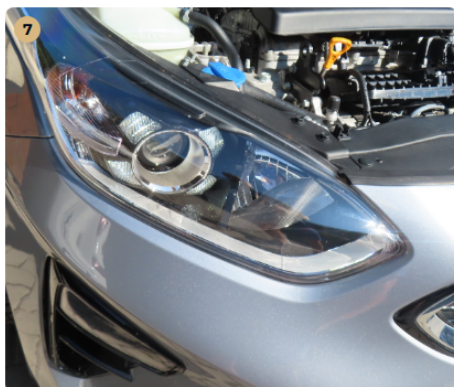
- ✓ **Világítás**  
Az első fényszórók nincsenek bemattulva.

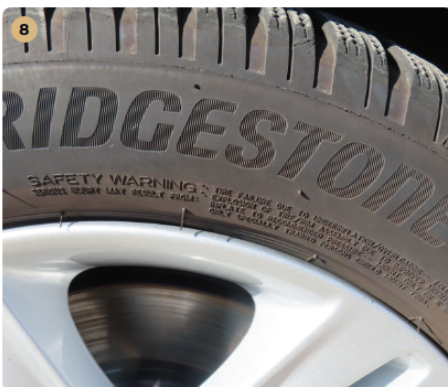
- ✓ **Gumiabroncsok**  
A gumi oldalfalán, szálszakadás jele (dudor) nem található.

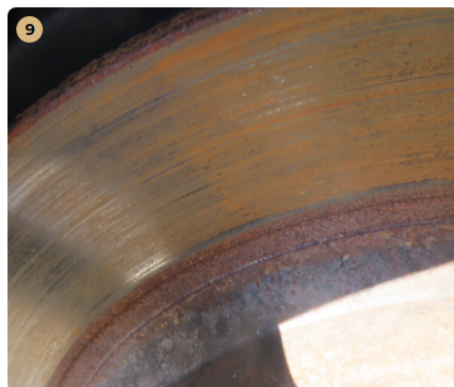
- ✓ **Fékrendszer**  
Féktárcsán állásból adódóan felületi korrózió látható, ami rövid használat után lekopik.

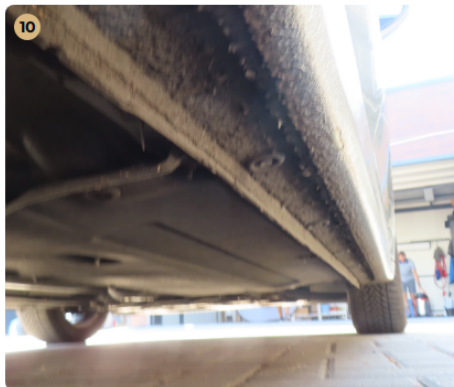
- ✓ **Utascella és gyűrődő zónák**  
A küszöbökön javításra utaló nyomok nem észlelhetők.

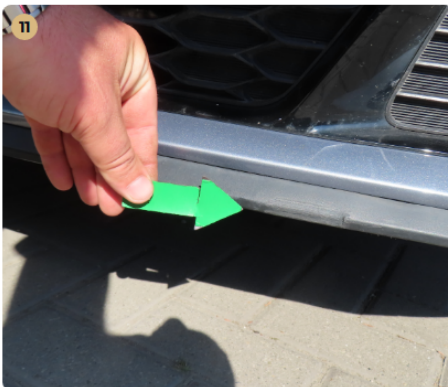
| <b>Külső karosszéria elemek:</b> | Lásd megjegyzések. Az autó használatából eredő apró kavicsfelverődések, hajszál karcok láthatóak. A festékmérés során eltérő értékeket nem találtam. A látható karcok polírozással korigálhatóak. Az autó karosszéria elemein javítások nyomai nem láthatók. |

- ! **Külső karosszéria elemek**  
Az autó használatából eredő apró kavicsfelverődések, hajszál karcok láthatóak. Első vészrítő.

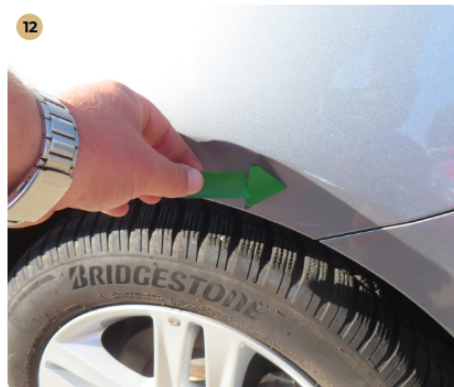
- ! **Külső karosszéria elemek**  
Az autó használatából eredő apró kavicsfelverődések, hajszál karcok láthatóak. Bal hátsó sárvédő.

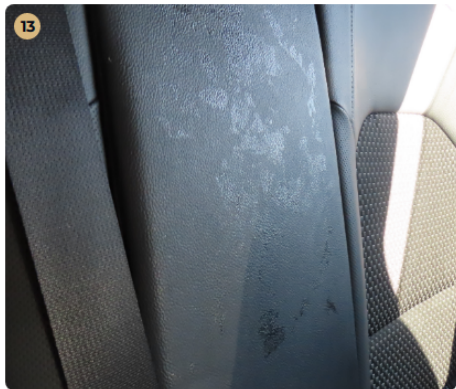
**Kárpitozás és belső burkolatok**  
Hátsó ülés soron szennyeződés látható.

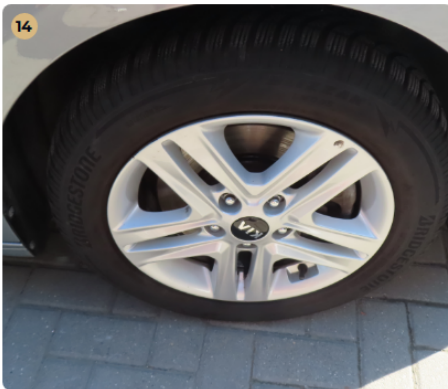
**Felnik**  
Könnyűfém felni gyári.

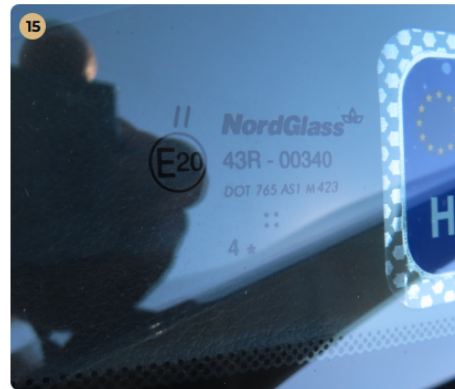
| <b>Szélvédők, üvegek:</b> | Lásd megjegyzések. Az első szélvédő cserélve volt. Az első szélvédő nem gyári. Az oldalsó üvegek gyáriak. A hátsó szélvédő gyári. |

**Szélvédők, üvegek**  
Első szélvédő cserélve volt.
