## Mazda Mazda 6 Mazda 6 Sportkombi 2.5i Homura (Automata) 143 kW

Évjárat  
2022. 03.

Kilométeróra állás  
41 766 km

Alvázszám: **JMZGL69M801809102**

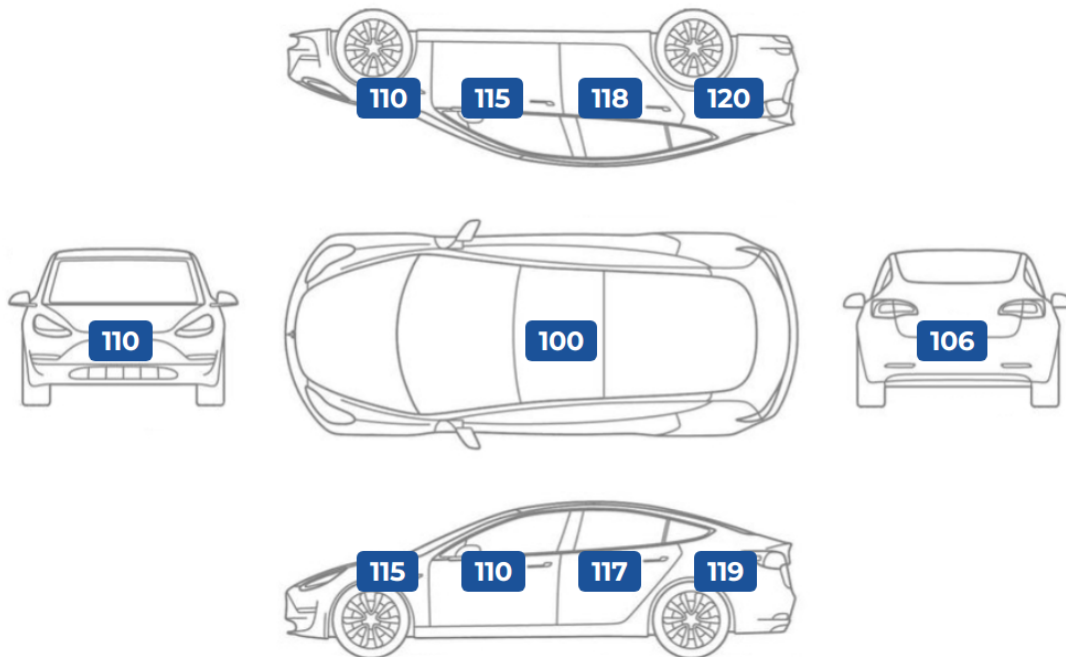
### Karosszéria festékvastagság (mikrométerben)

**Szakvélemény:** A műanyag karosszéria elemeken a hézagok megfelelők (gyáriak vagy szakszerűen javítottak). Nem található fóliázás az autón. A mérési eredmények értelmezéséhez fontos tudni, hogy 150 mikronig a festékvastagság általában eredeti fényezésre utal, de bizonyos típusoknál a magasabb, de egységes értékek is ebbe a kategóriába tartoznak.

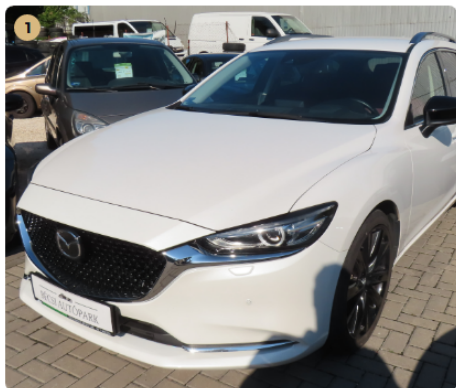
- ✓ **Külső karosszéria elemek**  
A karosszéria elemek közötti hézagok megfelelőek.

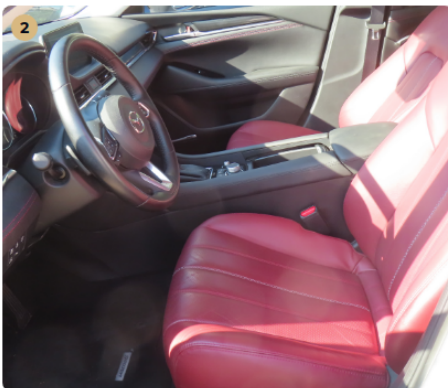
- ✓ **Kárpitozás és belső burkolatok**  
A bőr/alcantara kifogástalan állapotú.

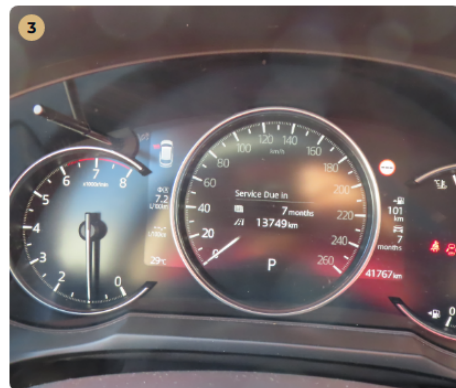
- ✓ **Hibakód kiolvasása**  
Az autó beindítását követően kontrollámpa a műszerfalán nem világít.

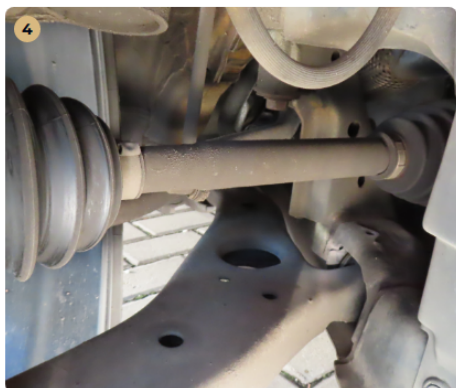
- ✓ **Futómű**  
A féltengelyen zsíros / olajos kicsapódás nem látható.

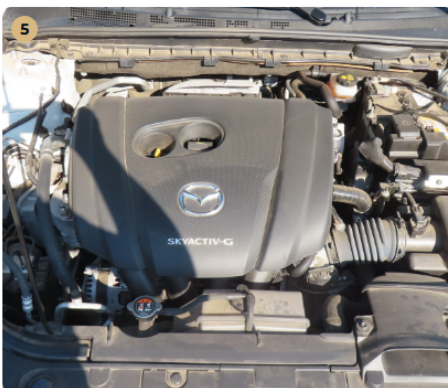
- ✓ **Motor**  
Motortérben olajfolyás nem látható.

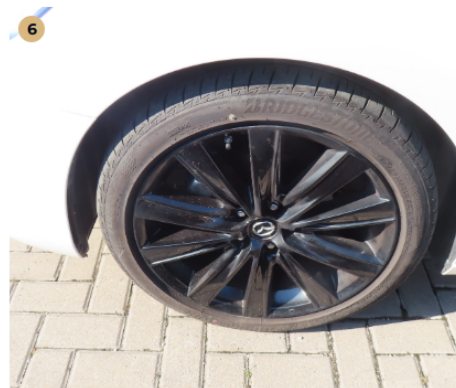
- ✓ **Felnik**  
Könnyűfém felni gyári.

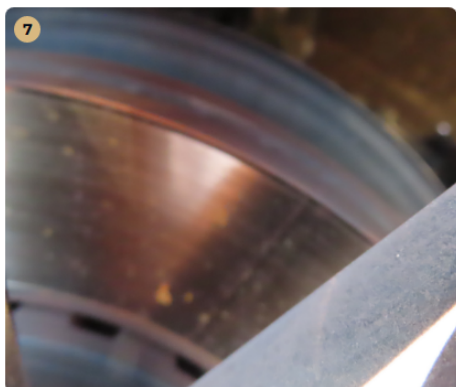
- ✓ **Féktrendszer**  
A féktárcsa megfelelő állapotban van.

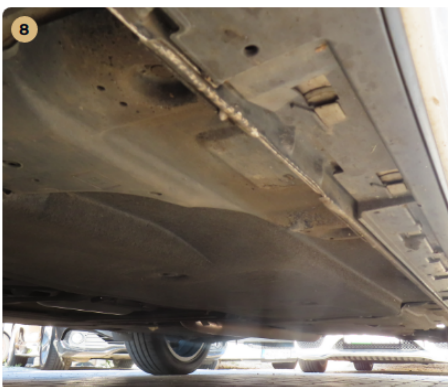
- ✓ **Utascella és gyűrődő zónák**  
A küszöbökön javításra utaló nyomok nem észlelhetők.

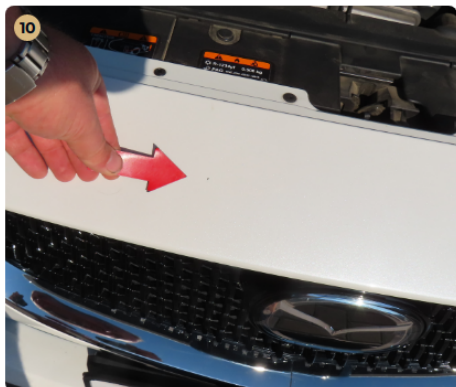
- ⚠ **Külső karosszéria elemek**  
Az autó használatából eredő apró kavicsfelverődések, hajsza karcok láthatóak.

Megjegyzés: a fém alkatrészek fényezésén „fémig áthatolt” esztétikai sérülések javítása a későbbi korrodálódás elkerülése érdekében javasolt. Egyszerű kavicsfelferődések javítása újrafényezés helyett festék boltban kapható ecsetelővel javasolt

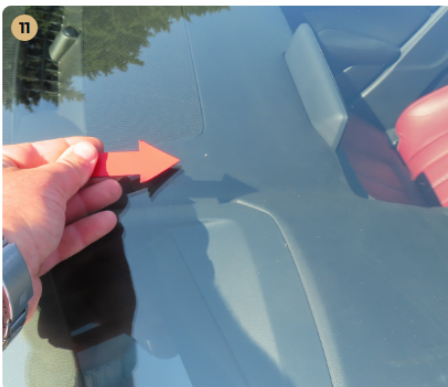
| <b>Szélvédők, üvegek:</b> | Az elvárásoknak megfelelő állapotban van.. Az első szélvédő nem volt cserélve. Az első szélvédő gyári. A hátsó szélvédő gyári. Első szélvédőn 1-2 kavics sérülés van. |

- ⚠ **Szélvédők, üvegek**  
Első szélvédőn kavics sérülések vannak.

Ha látótérben kívül van, annak javítása nem kötelező, de megfontolandó a későbbi problémák elkerülése érdekében (egy kavics felferődés a javítás hiányában tovább repedhet a látótérbe)

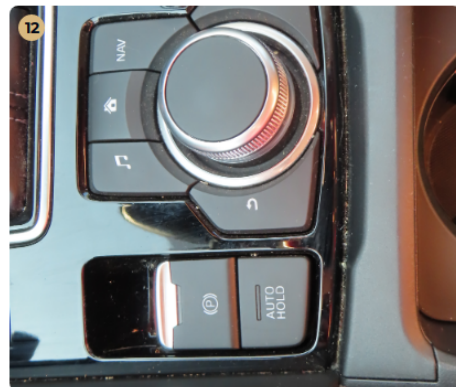
- ✓ **Elektromos berendezések**  
Gombvilágítások megfelelően működnek.
