## Opel Zafira Tourer Zafira Tourer 1.4 T Edition 88 kW

| Alvázsám: | W0LPD9EU6C2114532 | Gyártási év: | 2012. 09. |

# ÁLLAPOTFELMÉRÉS ÖSSZEFOGLALÁSA

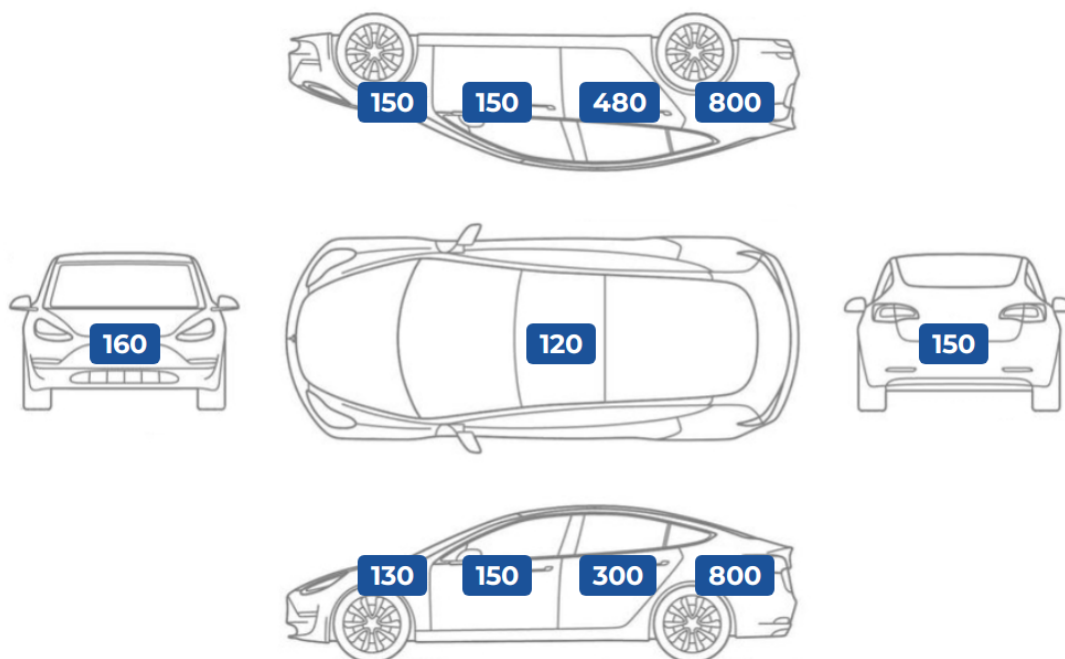
**Szakvélemény:** Az autón újrafényezett elemek találhatók. A festékvastagság mérése során a típusnak megfelelő gyári értéktől magasabb értéket mértem, amiből arra következtetek, hogy a szakszerű javításhoz vélhetően gittelést is alkalmaztak. A fényezett elemek esetében szabad szemmel nem látható az eltérés, szakszerű javítás történt. A műanyag karosszéria elemeken repedés, javítás nyomai nem láthatók. Nem található fóliázás az autón. A jármű két hátsó sárvédőjét korábban szakszerűen gitteléssel javították. A mérési eredmények értelmezéséhez fontos tudni, hogy 150 mikronig a festékvastagság általában eredeti fényezésre utal, de bizonyos típusoknál a magasabb, de egységes értékek is ebbe a kategóriába tartoznak.

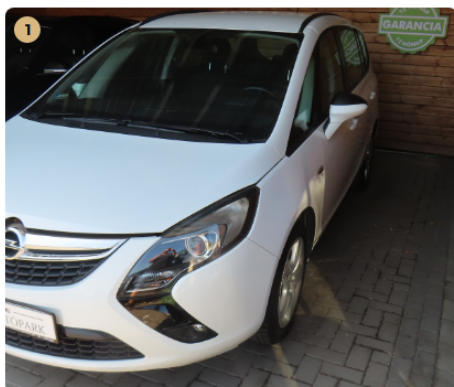
**1 Külső karosszéria elemek**  
Az autó használatából eredő apró kavicsfelverődések, hajsza karcok láthatóak. A járművön körbe használatból adódó horzsolások, karcok és fénysérülések vannak.

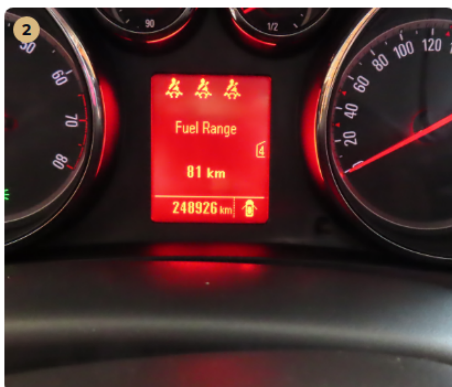
**2 Hibakód kiolvasása**  
Az autó beindítását követően kontrollámpa a műszerfalon nem világít.

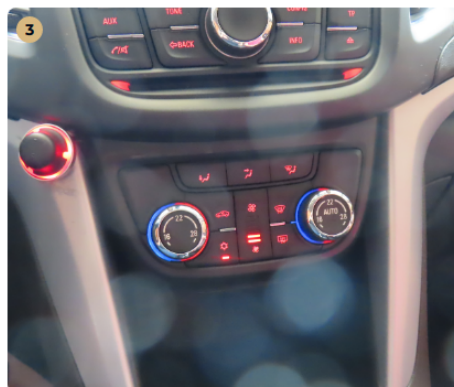
**3 Elektromos berendezések**  
Műszeralfények megfelelően működnek.

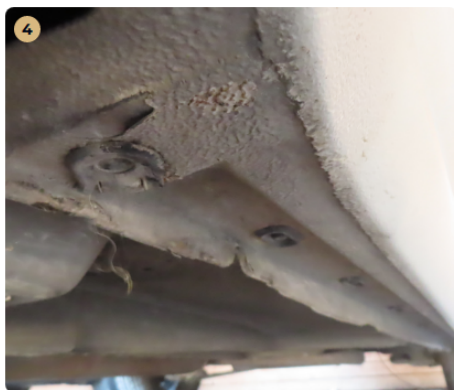
**4 Utascella és gyűrődő zónák**  
A küszöbökön javításra utaló nyomok nem észlelhetők.

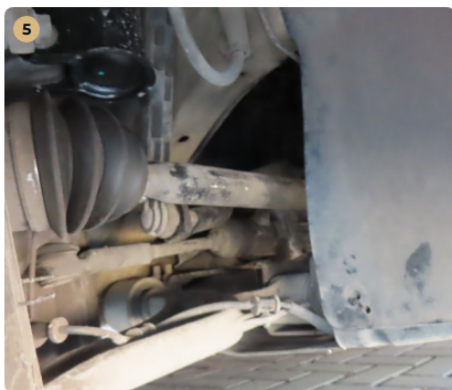
**5 Futómű**  
A féltengelyen zsíros / olajos kicsapódás nem látható.

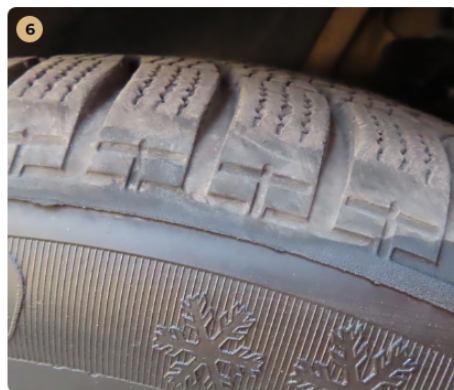
**6 Gumibroncsok**  
A gumibroncsok odalfala nem repedezett.

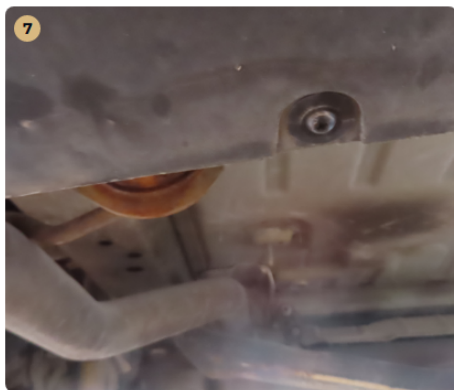
**7 Motor**  
A kipufogórendszer és a dobok állapota megfelelő.

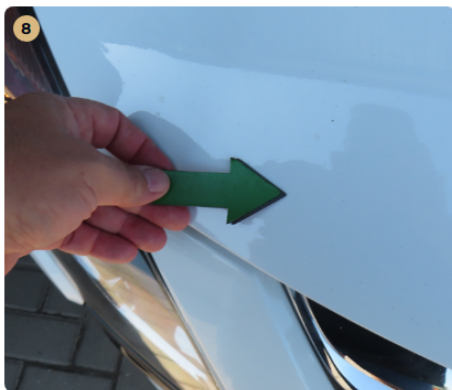
**8 Külső karosszéria elemek**  
Az autó használatából eredő apró kavicsfelverődések, hajsza karcok láthatóak. Motorháztető és első vészharító kavics sérült.

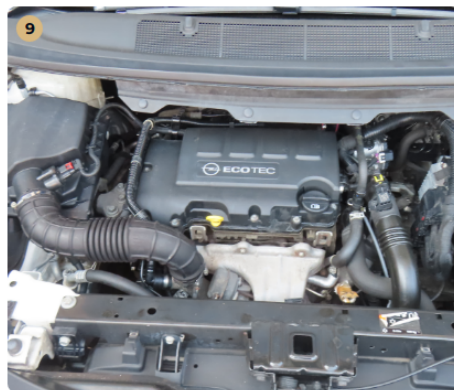
**9 Motor**  
Motortérben olajfolyás nem látható.

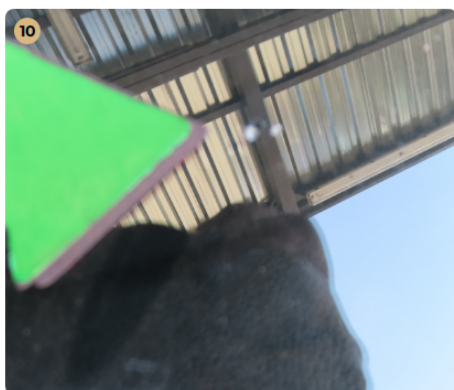
| <b>Szélvédők, üvegek:</b> | Lásd megjegyzések. Első szélvédő repedt Első szélvédőn kavics sérülések vannak. Első szélvédő cserére javasolt. |

**10 Szélvédők, üvegek**  
Az első szélvédőn látható sérülés van. Első szélvédő be van repedve.

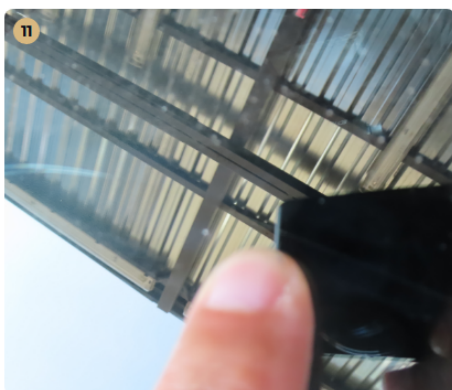
**11 Szélvédők, üvegek**  
Első szélvédő kavics sérült, cserére javasolt.

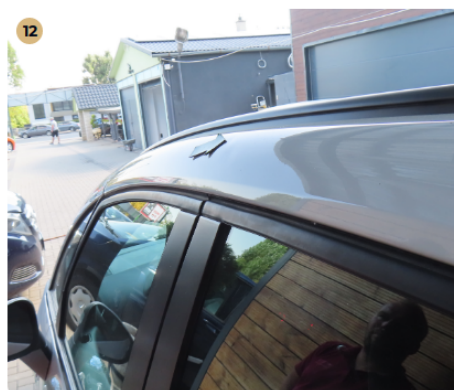
**12 Külső karosszéria elemek**  
Mindkét oldali kereten apró horpadások vannak.

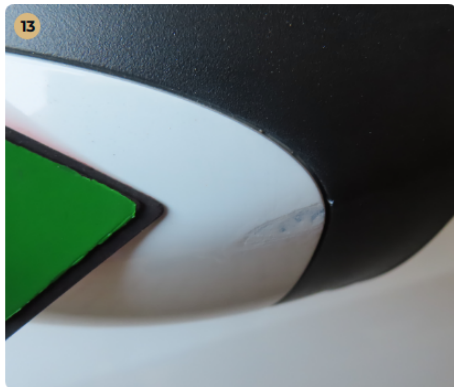
**! Külső karosszéria elemek**  
Visszapillantó tükör burkolatok horzsoltak.

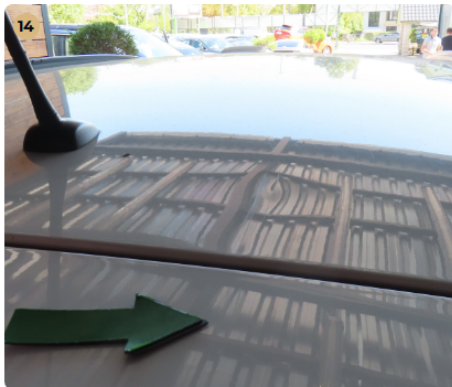
**! Külső karosszéria elemek**  
Tetőn több horzsolás, horpadás látható.

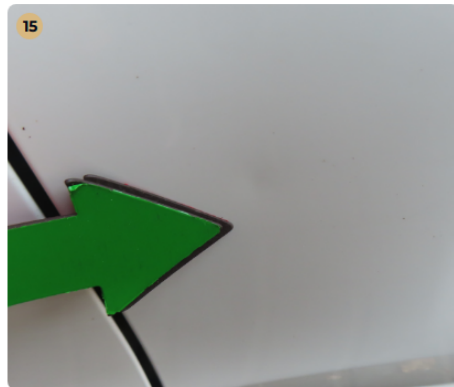
**! Külső karosszéria elemek**  
Az autó használatából eredő apró kavicsfelverődések, hajsza karcok láthatóak. Jobb hátsó ajtón horpadás van.

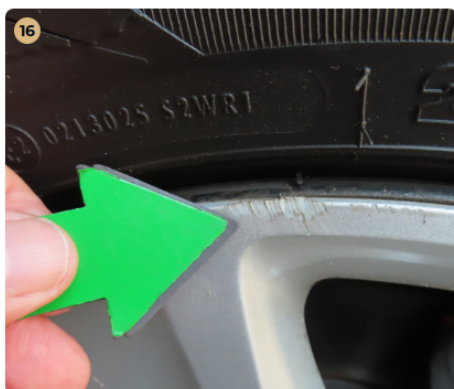
**! Felnik**  
Disztárcsa karcos.

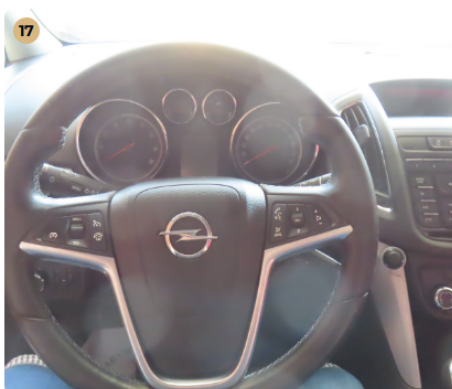
**! Kárpitozás és belső burkolatok**  
A kormánykerék kopott. Váltógomb és kézifék kar kopott

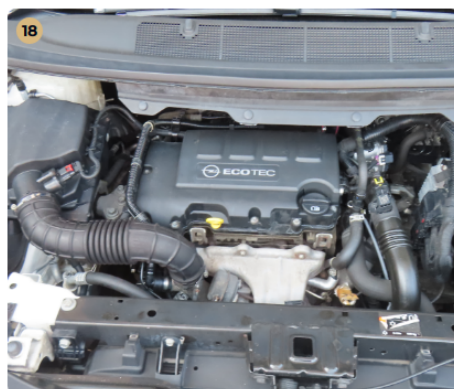
**✓ Fékrendszer**  
A fékfolyadék színe megfelelő.
