## BMW X4 X4 xDrive20i M Sport (Automata) 135 kW

| Alvázsám: | WBAXW110300X18334 | Gyártási év: | 2017. 11. |

# ÁLLAPOTFELMÉRÉS ÖSSZEFOGLALÁSA

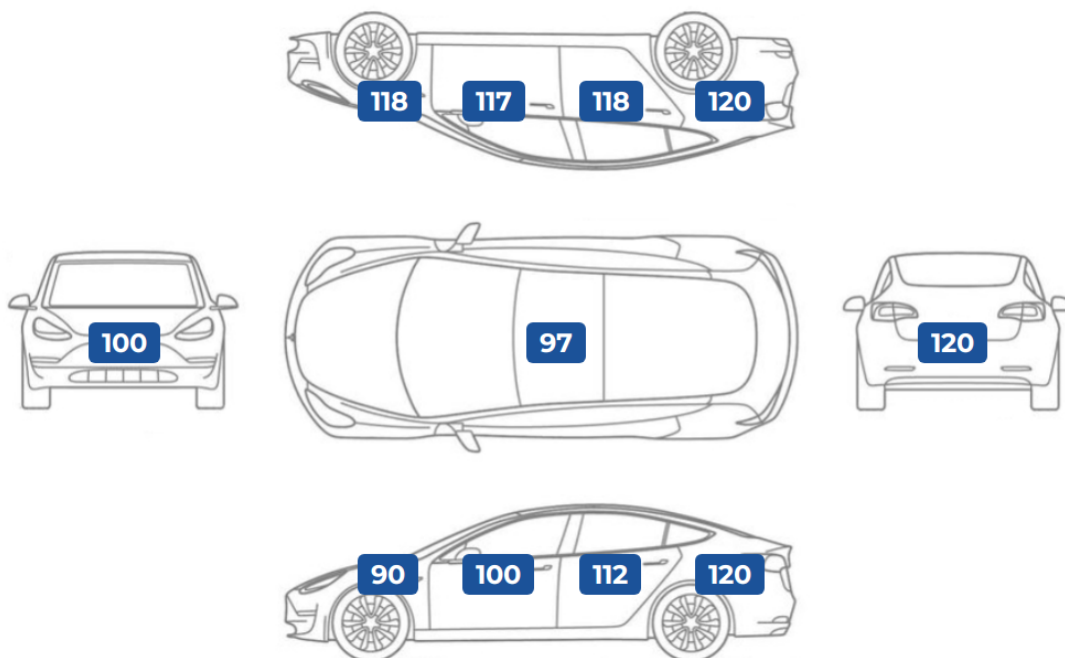
### Karosszéria festékvastagság (mikrométerben)

**Szakvélemény:** A gépjármű karosszériáján külső beavatkozás / újrafényezés nyomai nem láthatók. A műanyag karosszéria elemeken repedés, javítás nyomai nem láthatók. Nem található fóliázás az autón. A mérési eredmények értelmezéséhez fontos tudni, hogy 150 mikronig a festékvastagság általában eredeti fényezésre utal, de bizonyos típusoknál a magasabb, de egységes értékek is ebbe a kategóriába tartoznak.

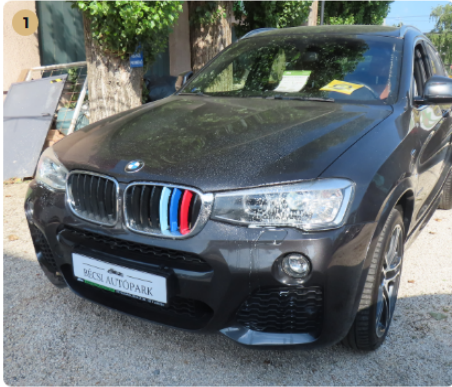
| <b>Külső karosszéria elemek:</b> | Korához képest jó állapotban van.. A festékmérés során eltérő értékeket nem találtam. Karosszéria elem védő fólia az autón nem található. A karosszéria elemek közötti hézagok megfelelőek. |

✓ **Külső karosszéria elemek**  
A karosszéria elemek közötti hézagok megfelelőek.

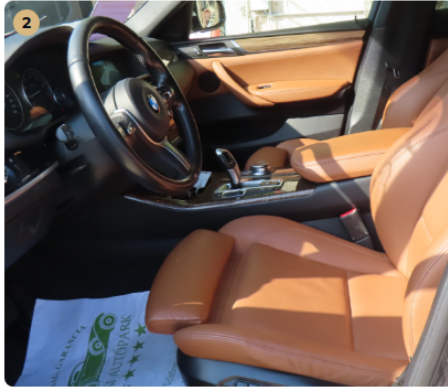
| <b>Kárpitozás és belső burkolatok:</b> | Korához képest jó állapotban van.. Az autó utastere normál, korának megfelelő. Műszerfal normál állapotú. Tetőkárpit újszerű. A kormánykerék gyári állapotú. |

✓ **Kárpitozás és belső burkolatok**  
A bőr/alcantara kifogástalan állapotú.

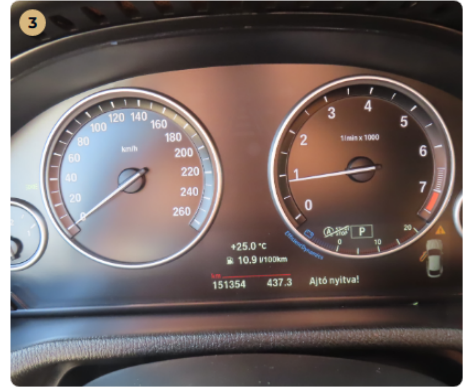
| <b>Hibakód kiolvasás:</b> | A hibakód kiolvasás az elvárt eredményeket hozta.. Az autó beindítását követően kontrollámpa a műszerfalán nem világít. |

✓ **Hibakód kiolvasása**  
Számítógépes kiolvasás során nem találtam hibát.

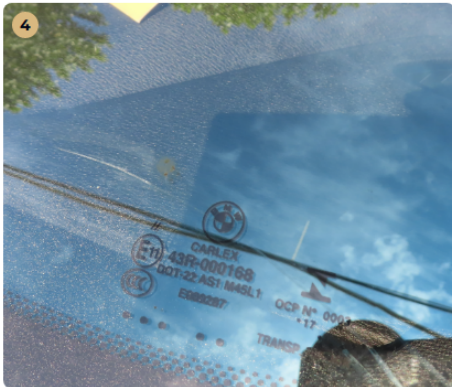
| <b>Szélvédők, üvegek:</b> | Lásd megjegyzések. Az első szélvédő nem volt cserélve. Első szélvédőn pár apró kavics sérülés látható. A hátsó szélvédő gyári. |

✓ **Szélvédők, üvegek**  
Első szélvédő gyári.

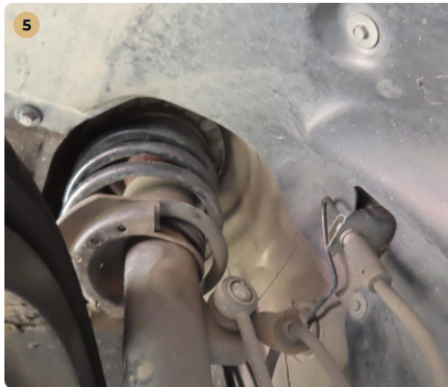
| <b>Futómű:</b> | Az elvárásoknak megfelelő állapotban van.. A lengéscsillapítók függőleges terhelésre megfelelően reagálnak. Szélső rúdfejen kopást, sérülést nem találtam. A féltengelyen zsíros / olajos kicsapódás nem látható. |

✓ **Futómű**  
A lengéscsillapítón olajfolyás nem észlelhető.

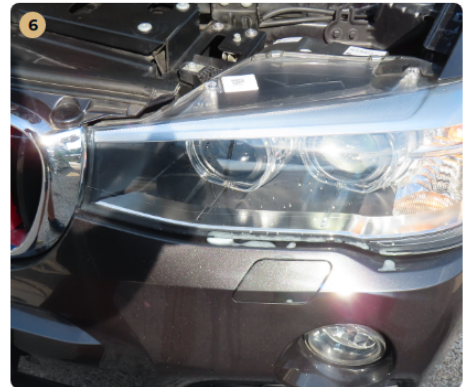
| <b>Világítás:</b> | Korához képest jó állapotban van.. A lámpatestek megfelelően világítanak. Az első fényszórók nincsenek bemattulva. |

✓ **Világítás**  
Az első fényszórók nincsenek bemattulva.

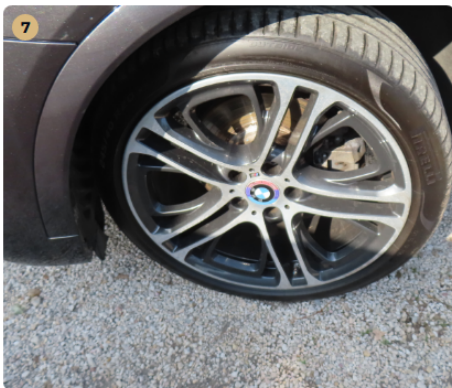
**Szakvélemény:** A gumiabroncsok megfelelő állapotban vannak. Az első gumiabroncsok jobban elhasználódtak.

| <b>Gumiabroncsok:</b> | Lásd megjegyzések. A gumiabroncsok elhasznált, de még nem csereérett állapotúak. |

⚠ **Gumiabroncsok**  
Első gumiabroncsok elhasználtabbak.

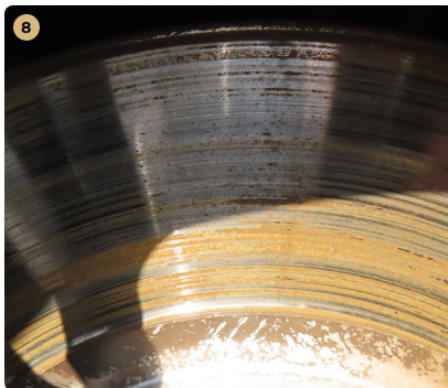
| <b>Fékrendszer:</b> | Lásd megjegyzések. A féktárcsán kezdődő vállasodás található. Elektromos kézifék rendeltetés szerűen működik (autómatikus behúzás és kiengedés). A fékpedál nyomásra megfelelő keménységű. |

⚠ **Féktrendszer**  
A féktárcsán kezdődő vállasodás található.

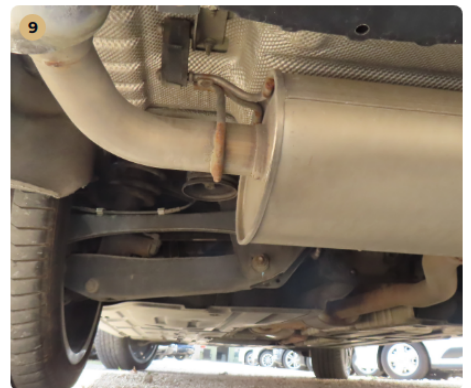
| <b>Motor:</b> | Korához képest jó állapotban van.. A motorolaj szintje megfelelő. A motor alapjárata szépen, egyenletesen jár, nem kopog, nem zörög. A hűtőkör megfelelően működik, vízszivárgást nem észleltünk. A próbakör alatt a motorteljesítmény megfelelő volt. |

✓ **Motor**  
A kipufogórendszer és a dobok állapota megfelelő.

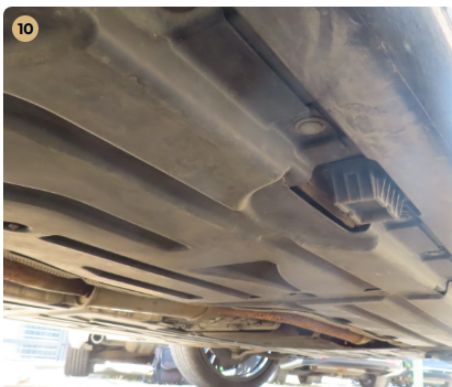
| <b>Utascella és gyűrődő zónák:</b> | Szerkezeti sérülésre utaló nyomok nem láthatóak.. A, B, C oszlopok nem voltak fényezve. A nyúlványokon külsérelmi nyomok nem találhatóak. A nyúlványokon javításra utaló nyomok nem észlelhetők. A doblemez belső oldalán deformálódás nyomai nem találhatóak. |

✓ **Utascella és gyűrődő zónák**  
A küszöbökön javításra utaló nyomok nem észlelhetők.

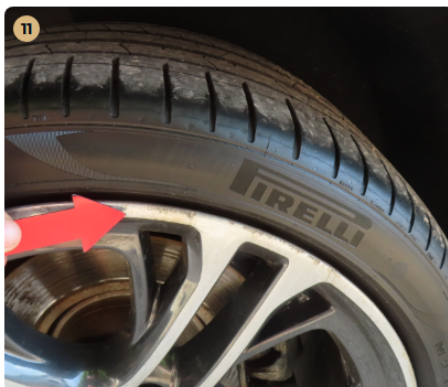
| <b>Felnik:</b> | Lásd megjegyzések. Könnyűfém felni gyári. Könnyűfém felnin patkázás nyomai láthatóak. |

⚠ **Felnik**  
Könnyűfém felnin patkázás nyomai láthatóak.

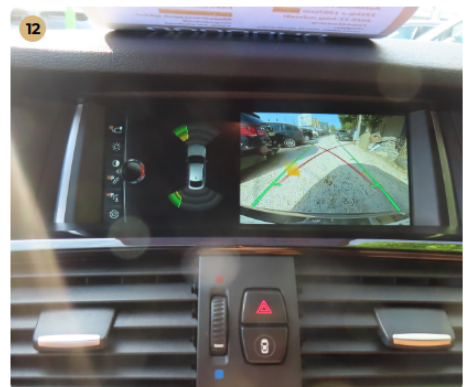
| <b>Elektromos berendezések:</b> | Korához képest jó állapotban van.. Hűtő/fűtő berendezések megfelelően működnek. Az audió rendszer megfelelően funkcionál. Kényelmi extrák megfelelően működnek. Az elektromos ablakok megfelelően működnek. |

✓ **Elektromos berendezések**  
Műszerfalfények megfelelően működnek.
