## Audi A4 A4 Avant 1.8 TFSI 118 kW

<b>Alvázsám:</b>	<b>WAUZZZ8K0BA077677</b>	<b>Gyártási év:</b>	<b>2010. 12.</b>
<b>Első forgalomba helyezés:</b>	-	<b>Műszaki érvényesség:</b>	<b>2027. 03.</b>
<b>Szín:</b>	-	<b>Gyári kulcsok:</b>	<b>2 db</b>

# 360 PONTOS ÁTVIZSGÁLÁS EREDMÉNYE

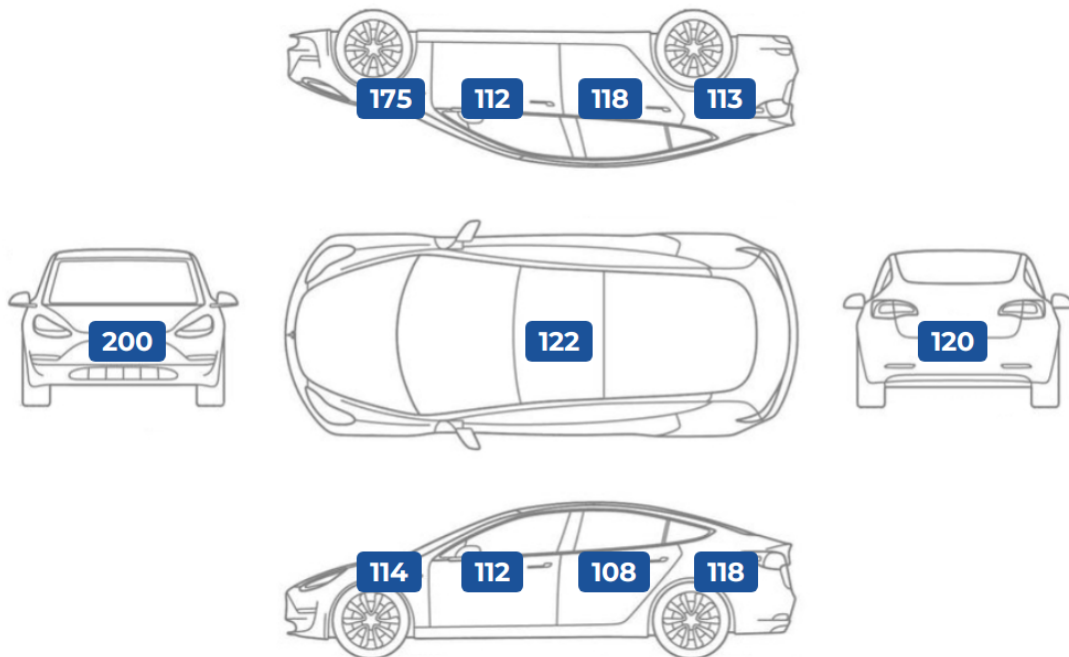
### Karosszéria festékvastagság (mikrométerben)

**Szakvélemény:** Az autó karosszériaelemeinek festékvastagság-értékei néhány kivételtől eltekintve a gyári kategóriába esnek. A festékvastagság minimális eltérése a gyári értéktől arra utal, hogy a fényezési hibákat gittelés nélkül javították, azaz elemsérülés vélhetően nem történt, és csak karcot, vagy apró fénysérülést javítottak az autón. A fényezett elemek esetében szabad szemmel nem látható az eltérés, szakszerű javítás történt. A műanyag karosszéria elemeken repedés, javítás nyomai nem láthatók. Nem található fóliázás az autón. A jármű karosszériája korához és futásához képest megkímélt. Alvázon korrózió nem látható. A mérési eredmények értelmezéséhez fontos tudni, hogy 150 mikronig a festékvastagság általában eredeti fényezésre utal, de bizonyos típusoknál a magasabb, de egységes értékek is ebbe a kategóriába tartoznak.

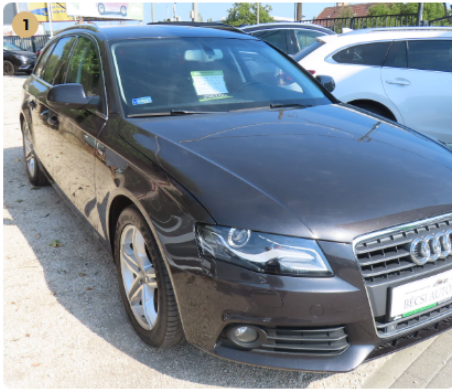
- ✓ **Külső karosszéria elemek**  
A karosszéria elemek közötti hézagok megfelelőek.

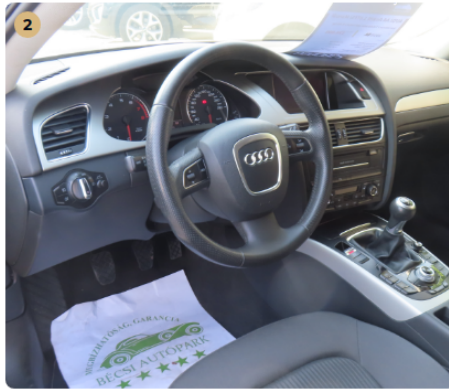
- ✓ **Kárpitozás és belső burkolatok**  
Műszerfal normál állapotú. Műszerfal és kárpitozás futáshoz képest megkímélt.

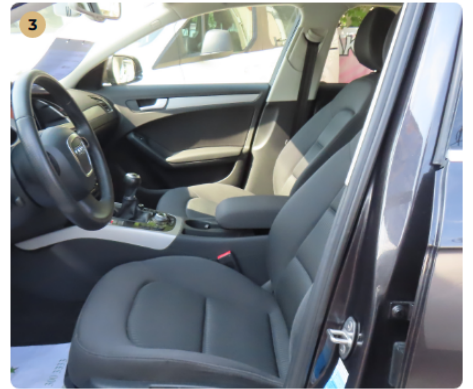
- ✓ **Kárpitozás és belső burkolatok**  
A bőr/alcantara kifogástalan állapotú.

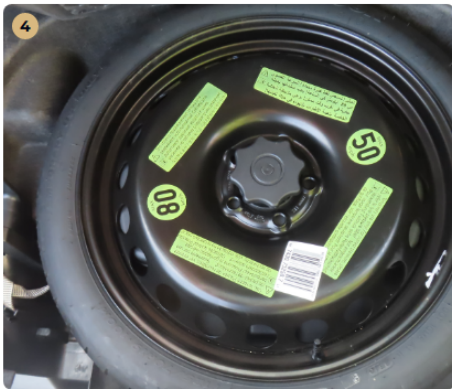
- ✓ **Kötelező tartozékok**  
A kötelező tartozékok megvannak.

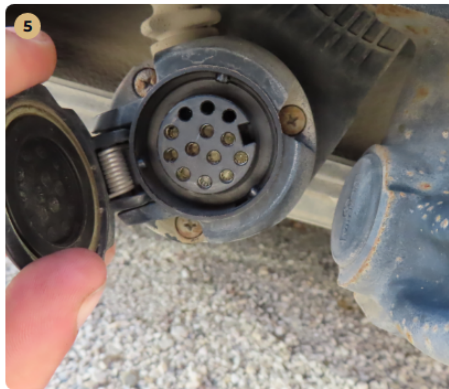
- ⚠ **Extra tartozékok és felszereltségek**  
Vonóhorog elektromos csatlakozója nem szabványos, átalakító szükséges.

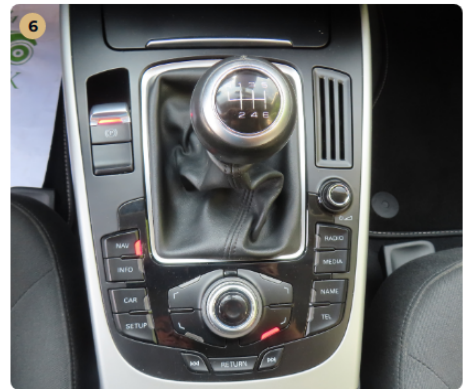
- ✓ **Elektromos berendezések**  
Gombvilágítások megfelelően működnek.

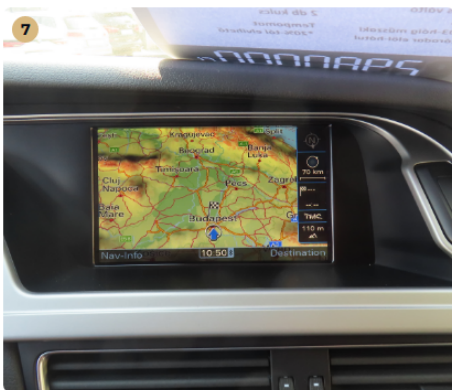
- ✓ **Elektromos berendezések**  
Műszerfalfények megfelelően működnek.

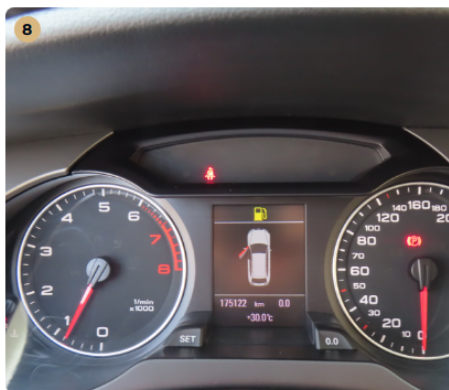
- ✓ **Hibakód kiolvasása**  
Számítógépes kiolvasás során nem találtam hibát.

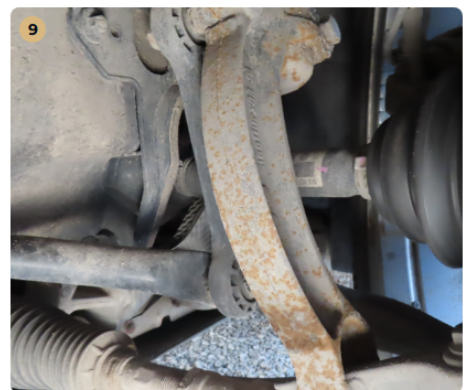
- ✓ **Futómű**  
A féltengelyen zsíros / olajos kicsapódás nem látható.

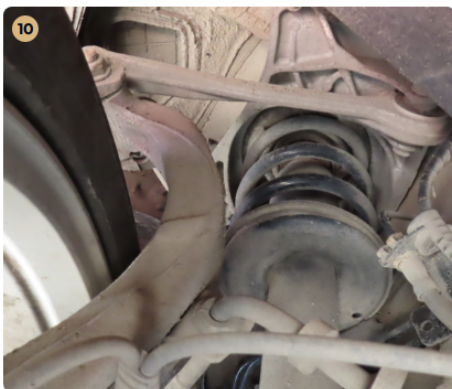
- ✓ **Futómű**  
A lengéscsillapítón olajfolyás nem észlelhető.

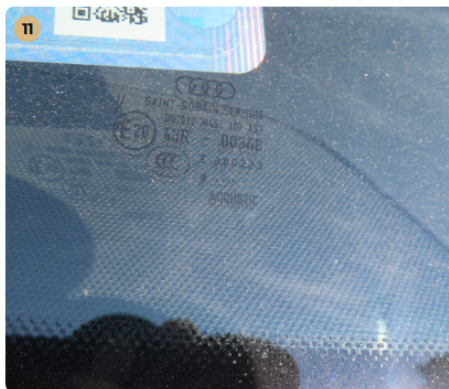
- ✓ **Szelvédők, üvegek**  
Az első szelvédőn látható sérülés nincs. Első szelvédő gyári.

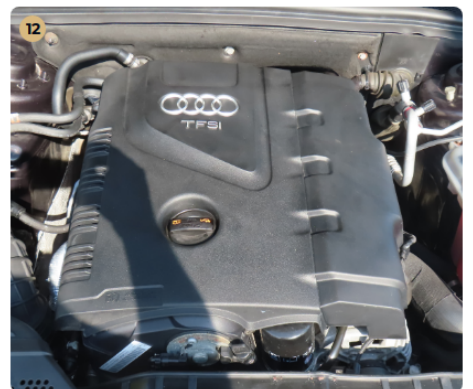
- ✓ **Motor**  
A motor nem poros, történt motortér mosás. Olaj cseréje javasolt. A motor alapjárata egyenletes, próba kör alatt a teljesítmény megfelelő volt.

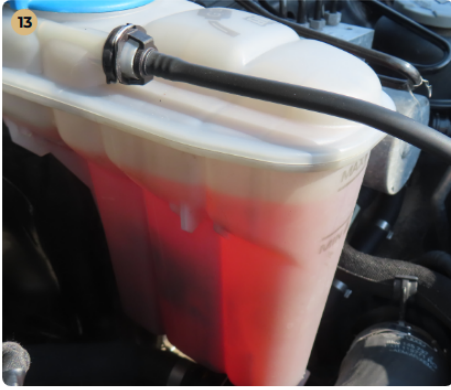
✓ **Motor**  
A hűtőfolyadék szintje megfelelő.

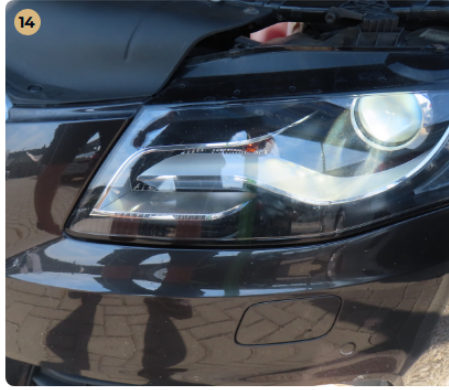
✓ **Világítás**  
Az első fényszórók nincsenek bemattulva.

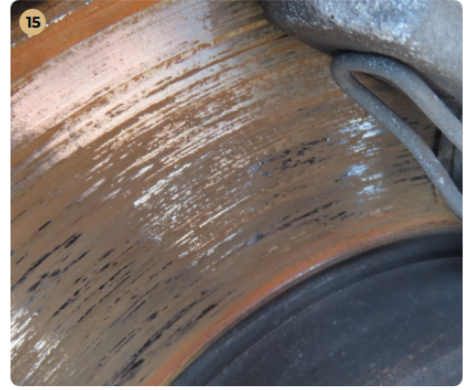
Lásd megjegyzések. Első féktárcsának enyhe válla van. Elektromos kézifék rendeltetés szerűen működik (automatikus behúzás és kiengedés). A fékpedál nyomásra megfelelő keménységű. A fékolaj szintje megfelelő. A próbaút során a fékerőt megfelelőnek éreztem.

✓ **Féktárcsán**  
Féktárcsán állásból adódóan felületi korrózió látható, ami rövid használat után lekopik. Első féktárcsáknak enyhe válla van.

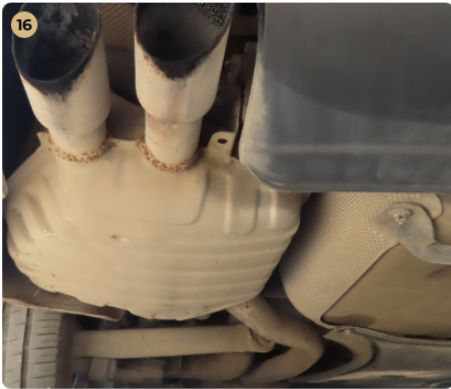
✓ **Motor**  
A kipufogórendszer és a dobok állapota megfelelő.

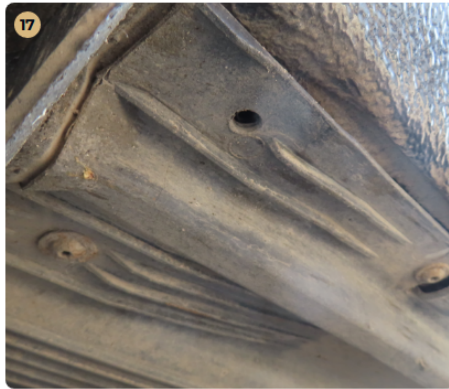
✓ **Utascella és gyűrődő zónák**  
A küszöbökön javításra utaló nyomok nem észlelhetők.

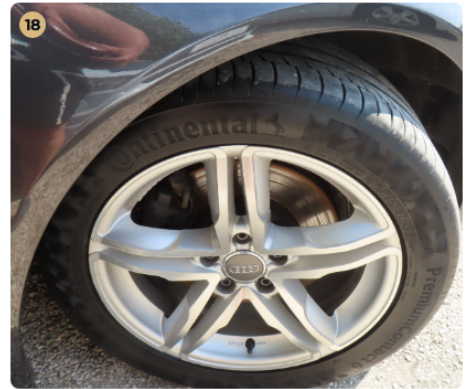
✓ **Gumiabroncsok**  
A gumiabroncsok odalfala nem repedett.

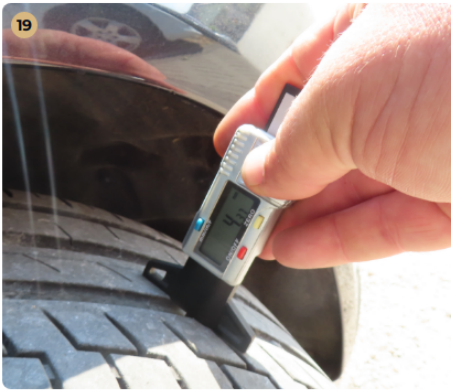
✓ **Gumiabroncsok**  
A gumiabroncsok profil mélysége megfelelő.

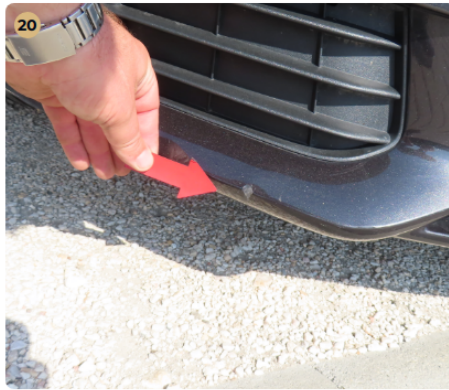
⚠ **Külső karosszéria elemek**  
Az autó használatából eredő apró kavicsfelverődések, hajszál karcok láthatóak. Apró kavics sérülések és fénysérülések az első vészárítón.

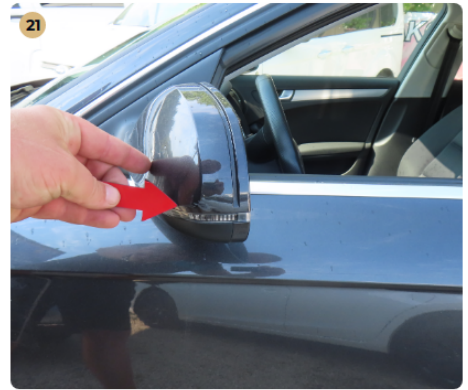
⚠ **Külső karosszéria elemek**  
Bal első visszapillantó tükör burkolaton apró horzsolás.

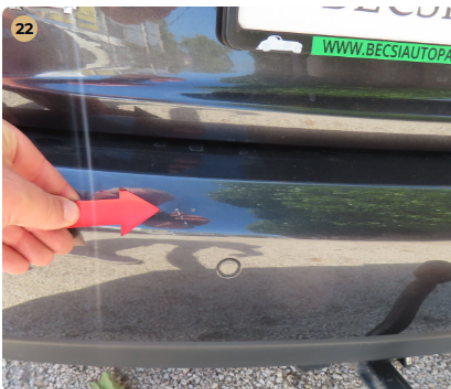
⚠ **Külső karosszéria elemek**  
Az autó használatából eredő apró kavicsfelverődések, hajszál karcok láthatóak. Hátsó vészárítón 1-2 apró karc, fénysérülés van.

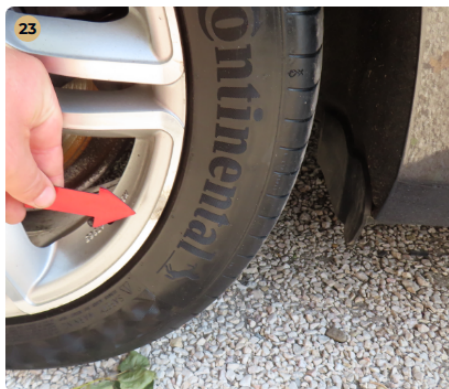
⚠ **Felnik**  
Felniken 1-2 apró sérülés látható, de összességében szép állapotban vannak.

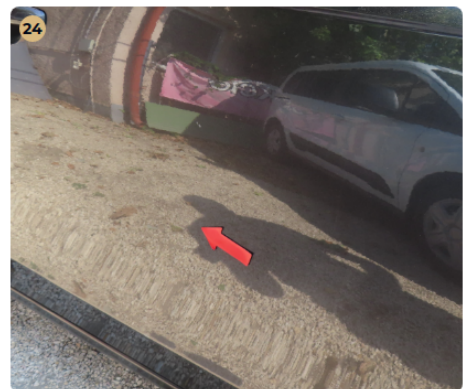
⚠ **Külső karosszéria elemek**  
Az autó használatából eredő apró kavicsfelverődések, hajszál karcok láthatóak. Bal hátsó ajtón apró ajtó rányitás, kisebb horpadás van.
