## BMW X2 Egyéb 140 kW

Évjárat  
2018. 06.Teljesítmény  
140 kW (190LE)Kilométeróra állás  
56 000 kmÜzemanyag  
DízelSebességváltó  
Triptonik

Alvázsám: WBAYL11070EG07854

| Állapotfelmérés dátuma | 2024. 03. 08. | Állapotfelmérő cég neve | Net Mobilitás Zrt. |

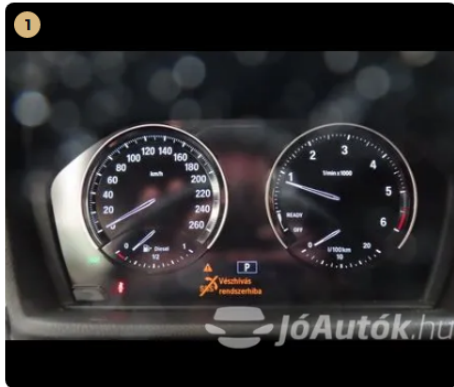
✓ **Elektromos berendezések**  
Műszerfalfények megfelelően működnek.

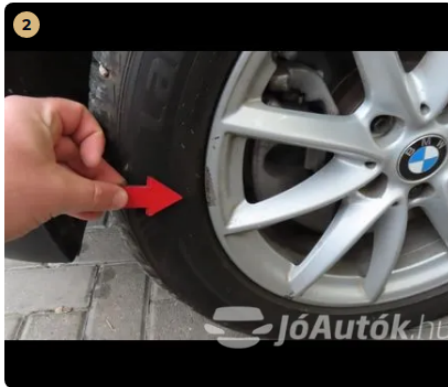
⚠ **Felnik**  
A bal első felni enyhén horzsolt.

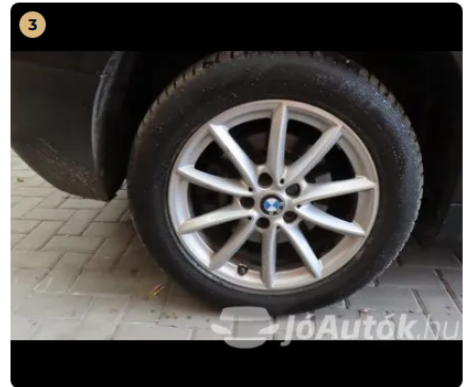
✓ **Felnik**  
Könnyűfém felni gyári.

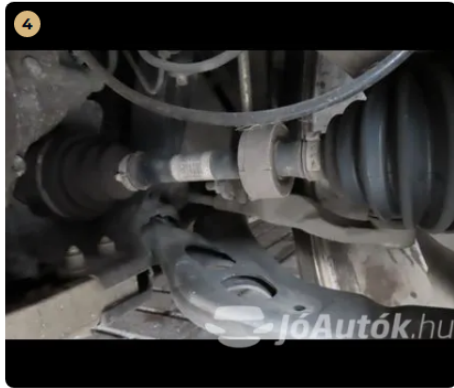
✓ **Futómű**  
A féltengelyen zsíros / olajos kicsapódás nem látható.

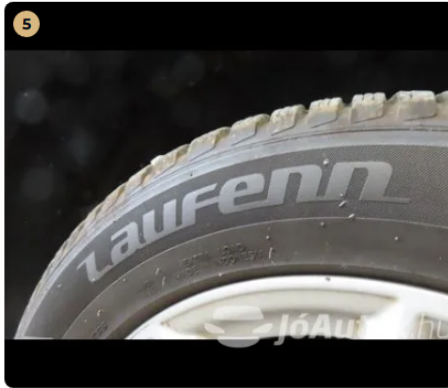
✓ **Gumiabroncsok**  
A gumi oldalfalán, szálszakadás jele (dudor) nem található.

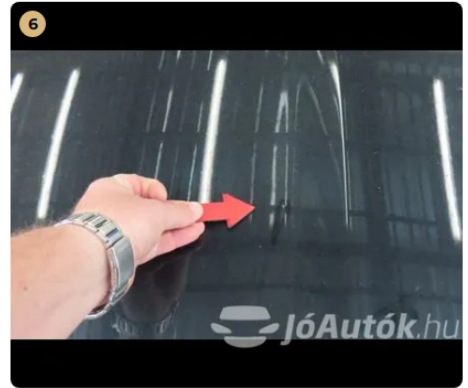
⚠ **Külső karosszéria elemek**  
A motorháztetőn köfelverődés, karc.

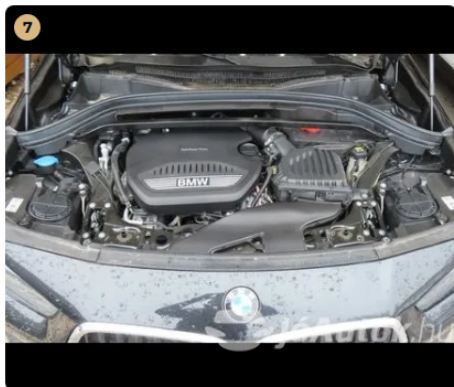
✓ **Motor**  
A motor nem poros, történt motortér mosás.

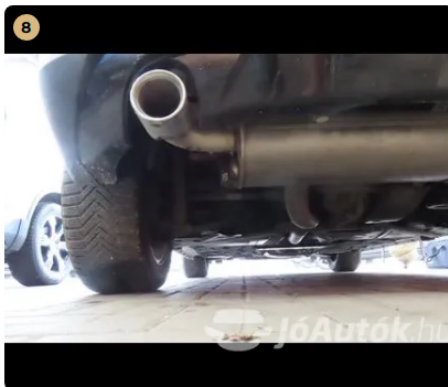
✓ **Motor**  
A kipufogórendszer és a dobok állapota megfelelő.

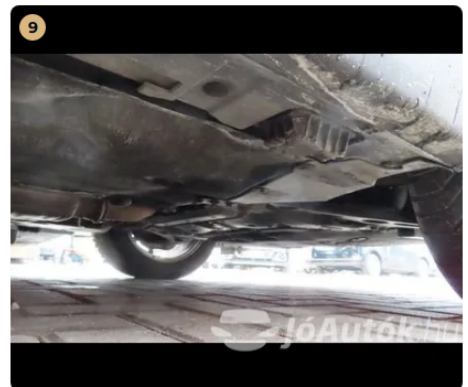
✓ **Utascella és gyűrődő zónák**  
A padlólemez burkolatán javításra utaló nyomok nem láthatók.
