## Mercedes-Benz C 180 Egyéb 115 kW

| Alvázsám: | WDD2054401F591481 | Gyártási év: | 2018. 01. |

## MÉRÉSI EREDMÉNYEK

# 360 PONTOS ÁTVIZSGÁLÁS EREDMÉNYE

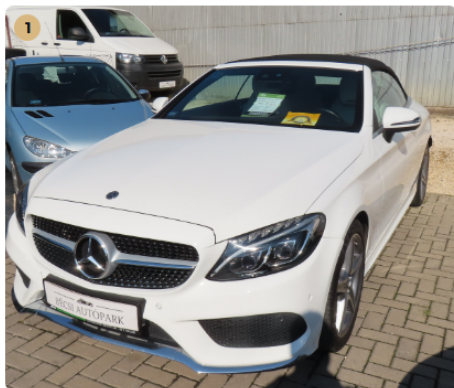
- ❗ **Külső karosszéria elemek**  
A karosszéria elemek közötti hézagok megfelelőek.

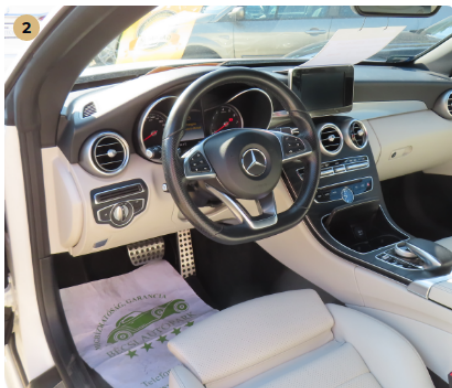
- ✅ **Kárpitozás és belső burkolatok**  
Műszerfal normál állapotú.

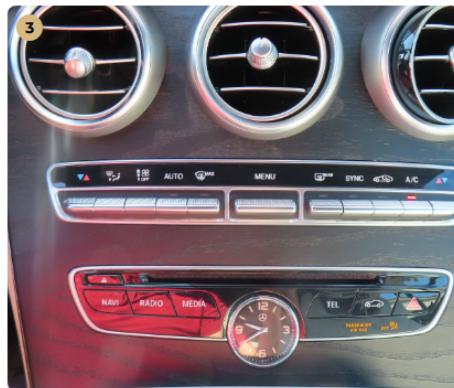
- ✅ **Elektromos berendezések**  
Gombvilágítások megfelelően működnek.

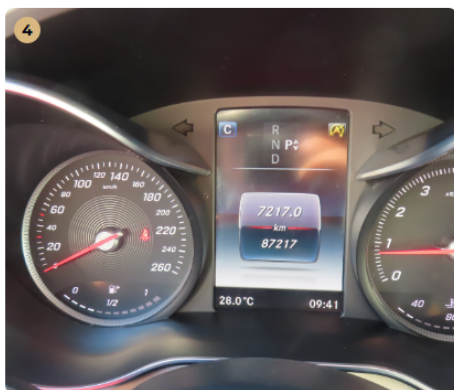
- ✅ **Hibakód kiolvasása**  
Számítógépes kiolvasás során nem találtam hibát.

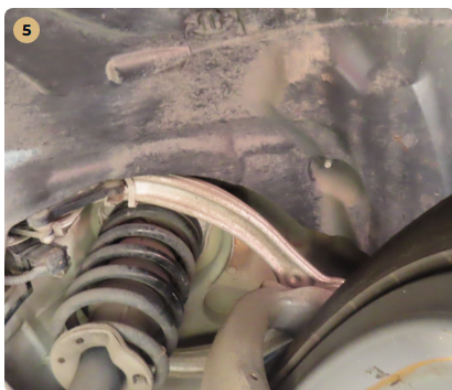
- ✅ **Futómű**  
A lengéscsillapítón olajfolyás nem észlelhető.

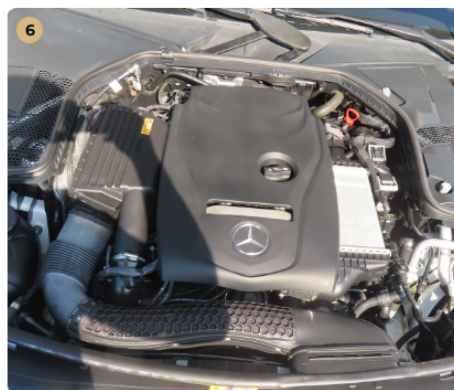
- ✅ **Motor**  
Motortérben olajfolyás nem látható.

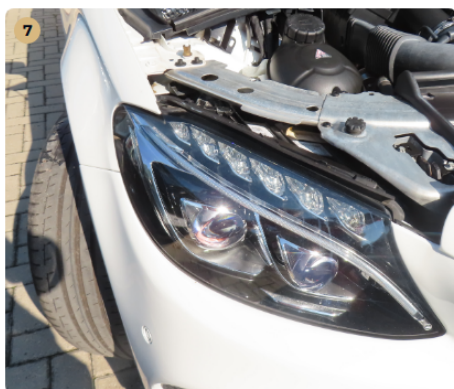
- ✅ **Világítás**  
Az első fényszórók nincsenek bemattulva.

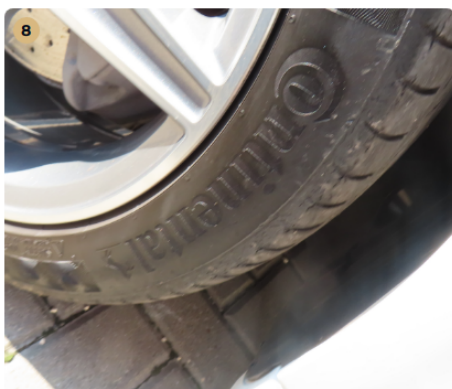
- ✅ **Gumiabroncsok**  
A gumiabroncsok odalfala nem repedezett.

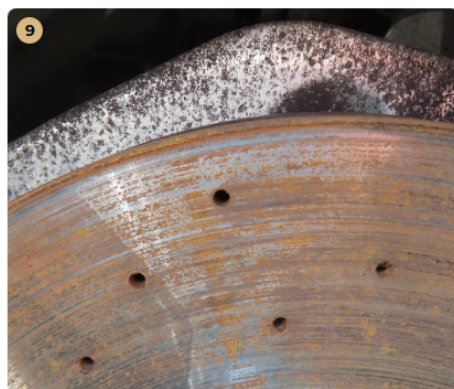
- ✅ **Fékrendszer**  
A féktárcsa megfelelő állapotban van.

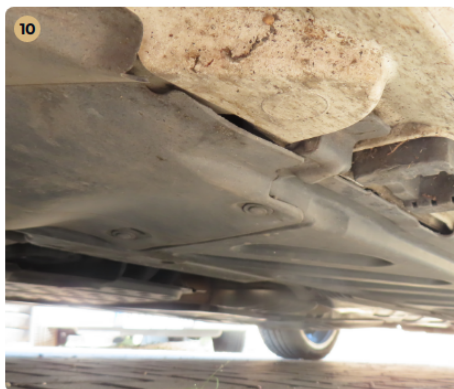
- ✅ **Utascella és gyűrődő zónák**  
A küszöbökön javításra utaló nyomok nem észlelhetők.

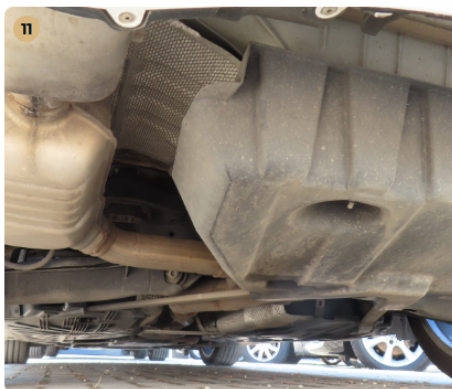
- ✅ **Motor**  
A kipufogórendszer és a dobok állapota megfelelő.

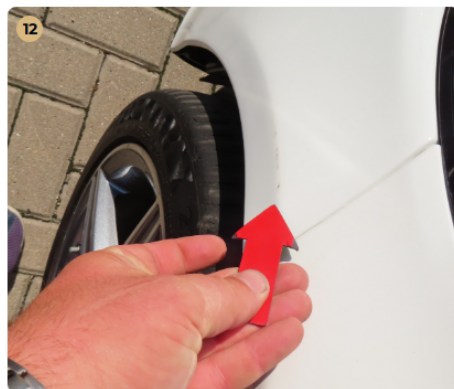
- ❗ **Külső karosszéria elemek**  
Az autó használatából eredő apró kavicsefelverődések, hajszál karcok láthatóak.

Megjegyzés: a fém alkatrészek fényezésén „fémig áthatolt” esztétikai sérülések javítása a későbbi korrodálódás elkerülése érdekében javasolt. Egyszerű kavicsfelferődések javítása újrafényezés helyett festék boltban kapható ecsetelővel javasolt

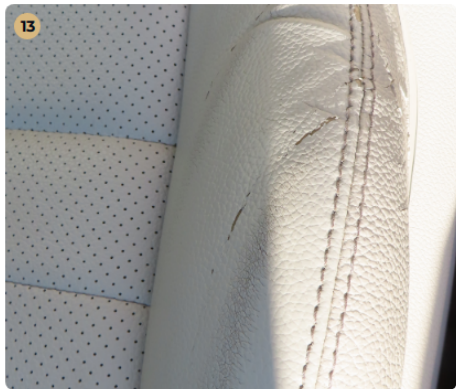
**Kárpitozás és belső burkolatok**  
Vezető oldali ülés ülőlapja repedezett.

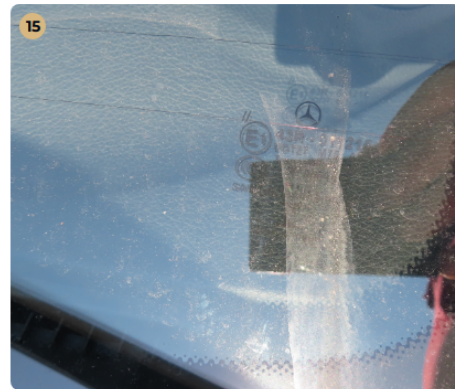
**Szélvédők, üvegek**  
Első szélvédő gyári

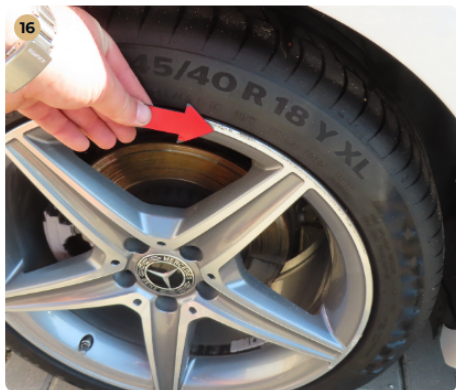
| <b>Felnik:</b> | A piaci átlagnak megfelelő állapotban van.. Könnyűfém felni gyári. Könnyűfém felnin patkázás nyomai láthatóak. |

**Felnik**  
Könnyűfém felnin patkázás nyomai láthatóak.
