Skoda Enyaq Egyéb 132 kW

Évjárat
2021.
10.

Kilométeróra állás
62 785 km

ÁLLAPOTFELMÉRÉS ÖSSZEFOGLALÁSA

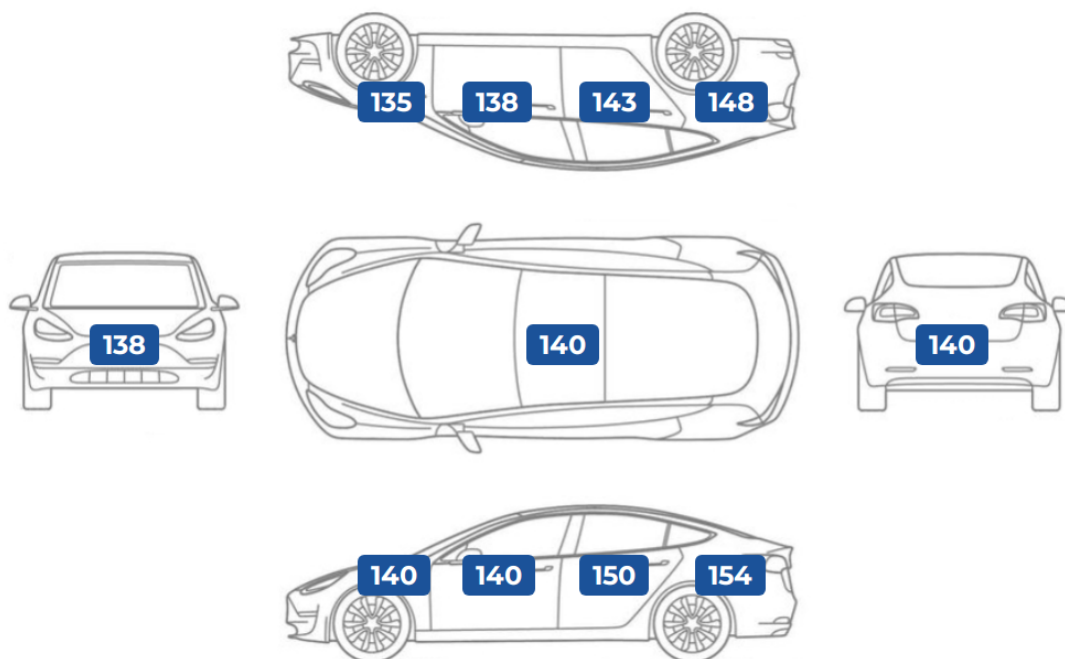
MÉRÉSI EREDMÉNYEK Karosszéria festékvastagság (mikrométerben)

Szakvélemény: Az autó karosszériaelemeinek festékvastagság-értékei a gyári kategóriába esnek. A műanyag karosszéria elemeken a hézagok megfelelők (gyáriak vagy szakszerűen javítottak). Nem található fóliázás az autón. A jármű futásához képes szép esztétikai állapotban van. A mérési eredmények értelmezéséhez fontos tudni, hogy 150 mikronig a festékvastagság általában eredeti fényezésre utal, de bizonyos típusoknál a magasabb, de egységes értékek is ebbe a kategóriába tartoznak.

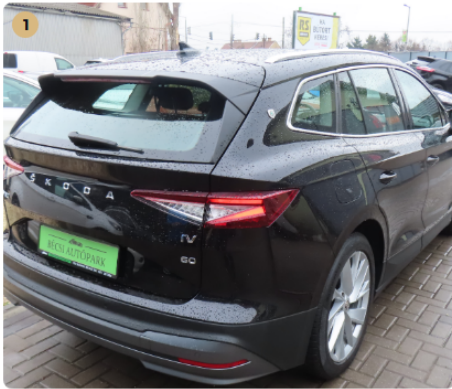
1 Külső karosszéria elemek
A karosszéria elemek közötti hézagok megfelelőek.

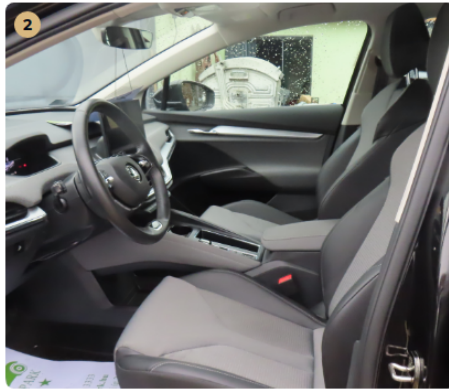
2 Kárpitozás és belső burkolatok
Műszerfal újszerű állapotú.

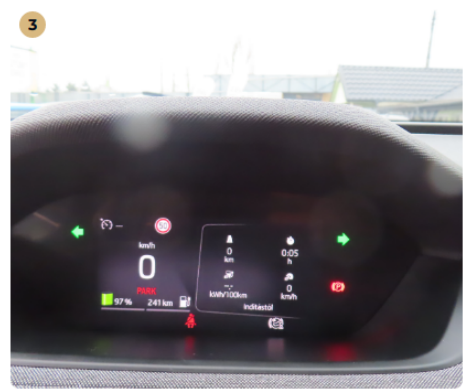
3 Hibakód kiolvasása
Az autó beindítását követően kontrollámpa a műszerfalon nem világít.

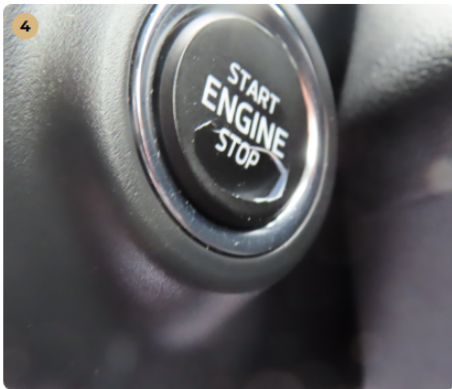
4 Kárpitozás és belső burkolatok
Indító gomb törött, de funkcionál.

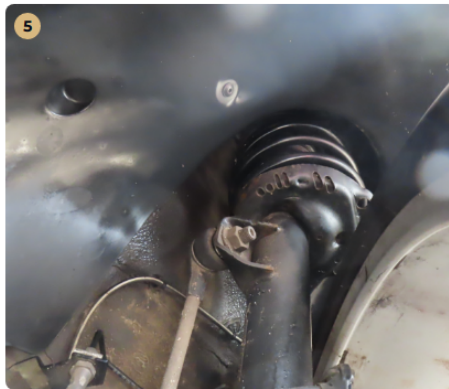
5 Futómű
A lengéscsillapítón olajfolyás nem észlelhető.

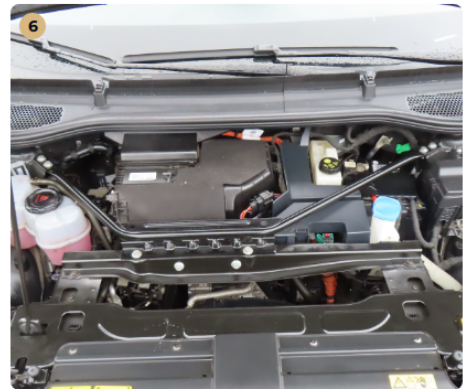
6 Motor
A hűtőfolyadék szintje megfelelő.

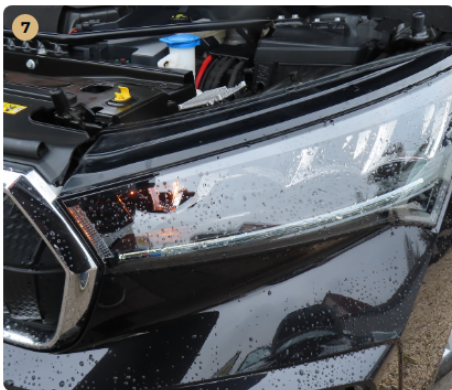
7 Világítás
Az első fényszórók nincsenek bemattulva.

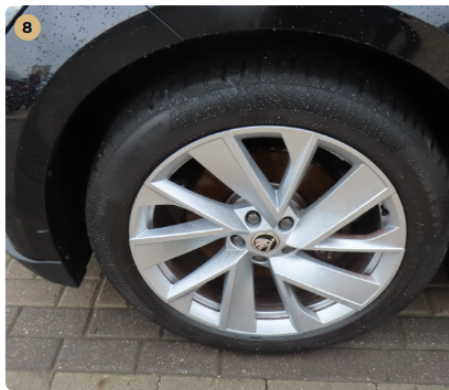
8 Felnik
Könnyűfém felni nem karcos.

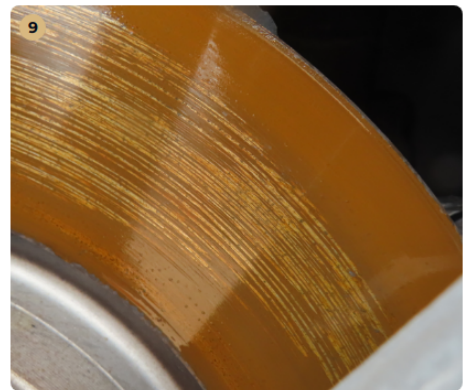
9 Fékrendszer
Féktárcsán állásból adódóan felületi korrózió látható, ami rövid használat után lekopik.

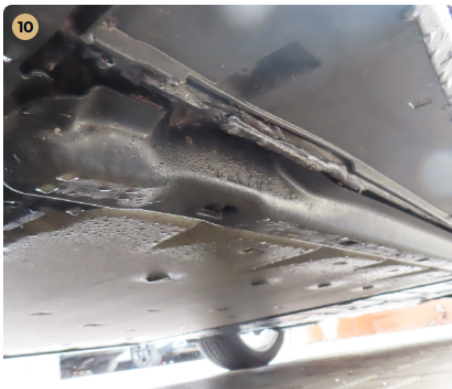
10 Utascella és gyűrődő zónák
A küszöbökön javításra utaló nyomok nem észlelhetők.

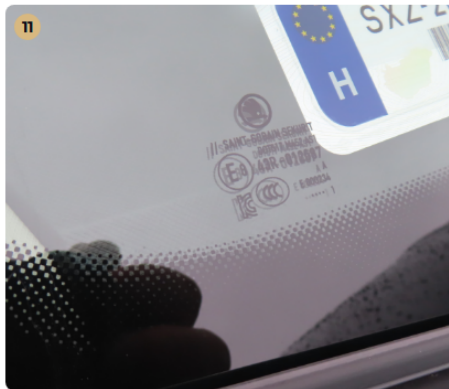
11 Szélvédők, üvegek
Első szélvédő gyári.

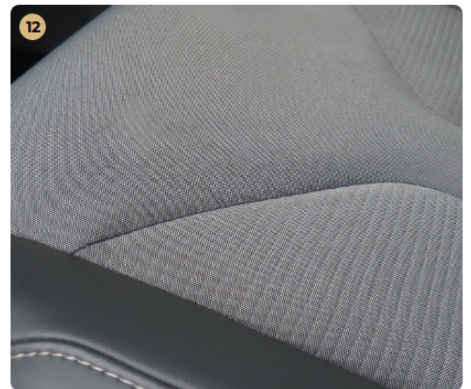
12 Kárpitozás és belső burkolatok
Vezető oldali ülés ülőlapja enyhén elhasznált.

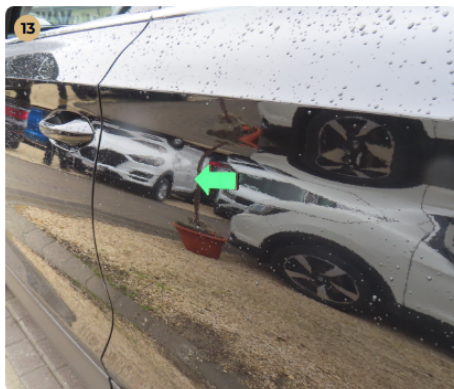
⚠ Külső karosszéria elemek

Az autó használatából eredő apró kavicsfelverődések, hajszal karcok láthatóak. Bal hátsó ajtón horpadás, ajtórányítás.

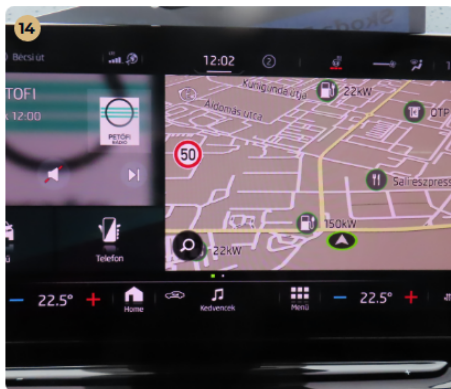
✓ Elektromos berendezések

Gombvilágítások megfelelően működnek.
