| Alvázsám: | WVWZZZAUZHP791119 | Gyártási év: | 2017. 06. |

# ÁLLAPOTFELMÉRÉS ÖSSZEFOGLALÁSA

## Volkswagen Golf VII Golf Variant 1.6 TDI BMT Comfortline DSG 85 kW

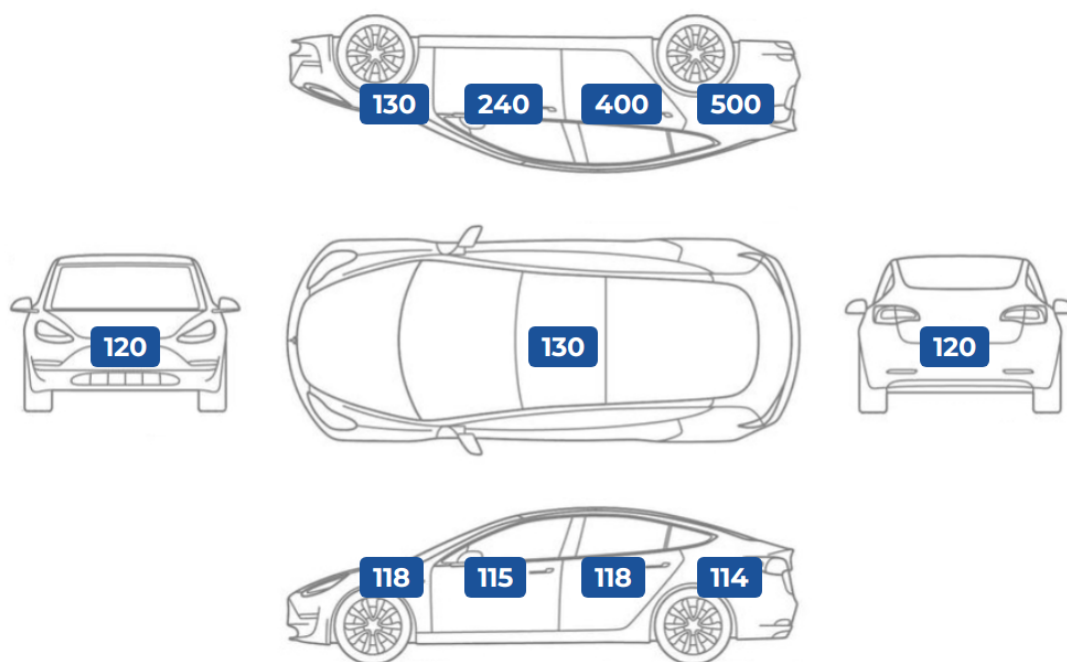
**Szakvélemény:** A gépjármű karosszériáján az elemek egy része gyári fényezésű, ám bizonyos elemeken újrafényezés nyomai találhatók. A festékvastagság eltérése a gyári értéktől arra utal, hogy az elemen vélhetően olyan sérülés, horpadás történt, amit szakszerűen javítottak. A fényezett elemek esetében szabad szemmel nem látható az eltérés, szakszerű javítás történt. A műanyag karosszéria elemeken repedés, javítás nyomai nem láthatók. A mérési eredmények értelmezéséhez fontos tudni, hogy 150 mikronig a festékvastagság általában eredeti fényezésre utal, de bizonyos típusoknál a magasabb, de egységes értékek is ebbe a kategóriába tartoznak.

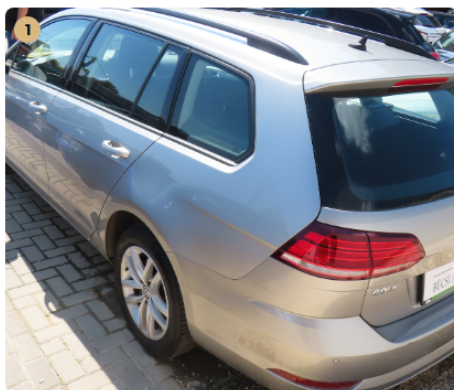
- ✓ **Külső karosszéria elemek**  
A karosszéria elemek közötti hézagok megfelelőek.

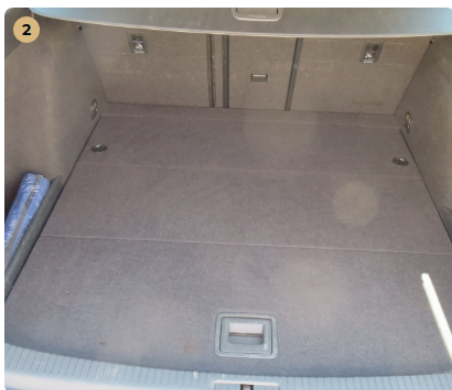
- ✓ **Kárpitozás és belső burkolatok**  
Csomagtartó normál állapotú.

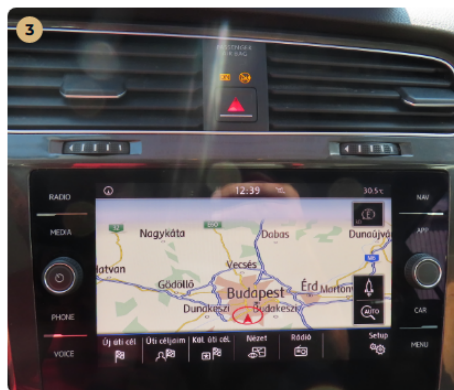
- ✓ **Elektromos berendezések**  
Műszerfalenyek megfelelően működnek.

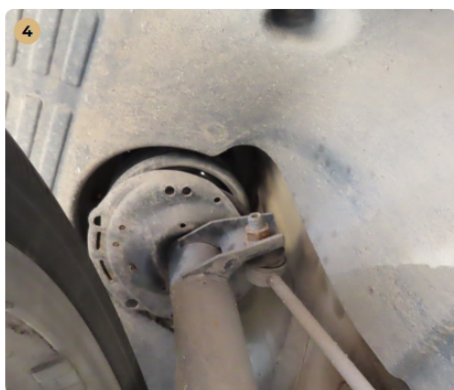
- ✓ **Futómű**  
A lengéscsillapítón olajfolyás nem észlelhető.

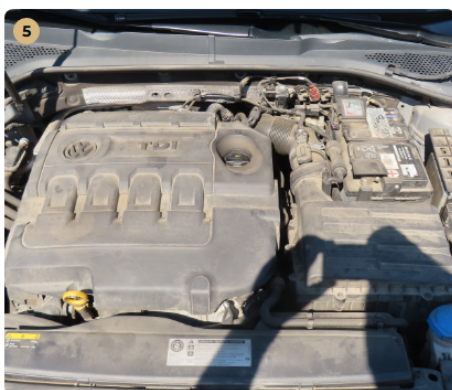
- ✓ **Motor**  
A motor poros, nem történt motortér mosás.

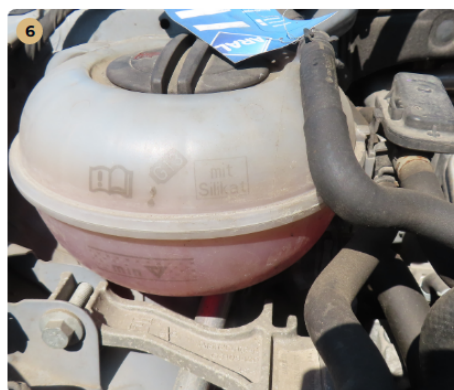
- ✓ **Motor**  
A hűtőfolyadék szintje megfelelő.

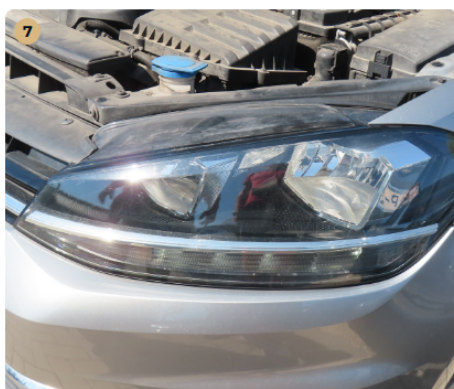
- ✓ **Világítás**  
Az első fényszórók nincsenek bemattulva.

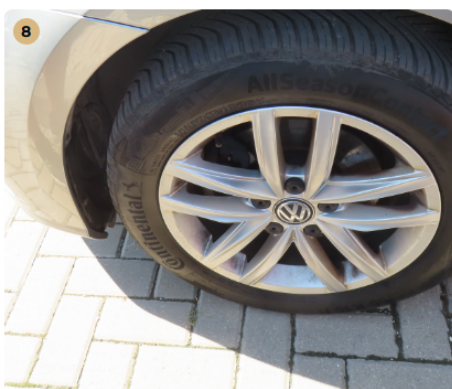
| | Gyártó | Profilmélység | DOT szám |
|---|---|---|---|
| bal első | Continental | 4 mm | 5020 |
| jobb első | Continental | 4 mm | 5020 |

**Szakvélemény:** A gumiabroncsok elhasznált, de még nem csereérett állapotúak.

- ⚠ **Gumiabroncsok**  
Első gumiabroncsok kopottak.

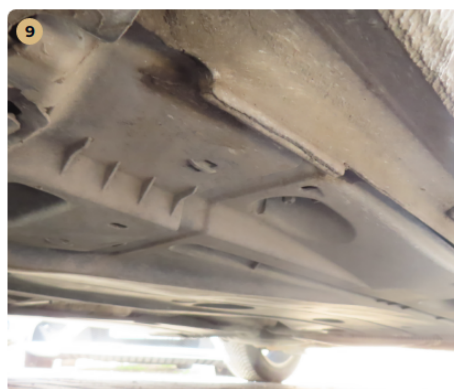
- ✓ **Utascella és gyűrődő zónák**  
A küszöbökön javításra utaló nyomok nem észlelhetők.

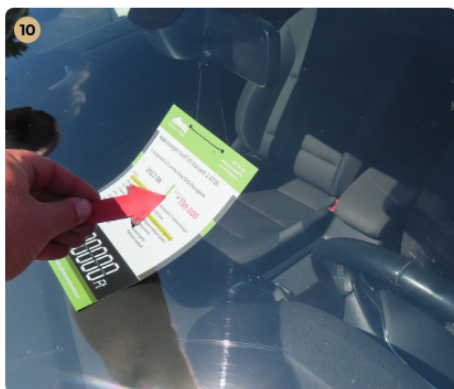
| <b>Szélvédők, üvegek:</b> | Futásának megfelelő állapotban van.. Az első szélvédő nem volt cserélve. Az első szélvédő gyári. Az első szélvédőn látható sérülés van. |

- ⚠ **Szélvédők, üvegek**  
Az első szélvédőn látható sérülés van.

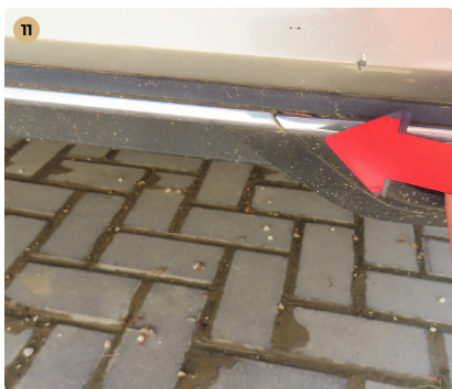
- ⚠ **Külső karosszéria elemek**  
Az autó használatából eredő apró kavicsfelverődések, hajszál karcok láthatóak.

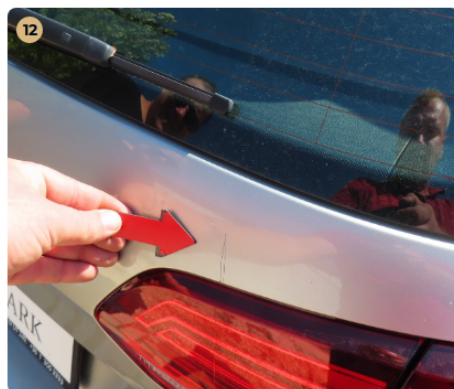
- ⚠ **Külső karosszéria elemek**  
Az autó használatából eredő apró kavicsfelverődések, hajszál karcok láthatóak. Csomagtér ajtó karcos. Jobb hátsó lámpa karcos.

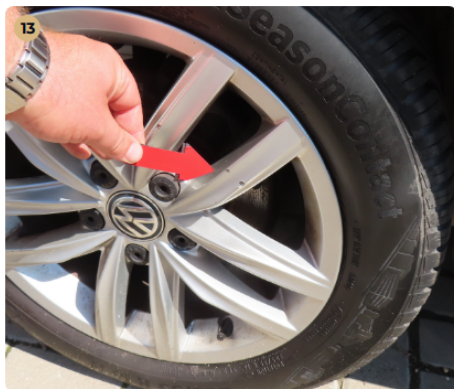
| <b>Felnik:</b> | Lásd megjegyzések. Könnyűfém felni gyári. Könnyűfém felnin patkázás nyomai láthatóak. |

**! Felnik**  
Könnyűfém felnin patkázás nyomai láthatóak.

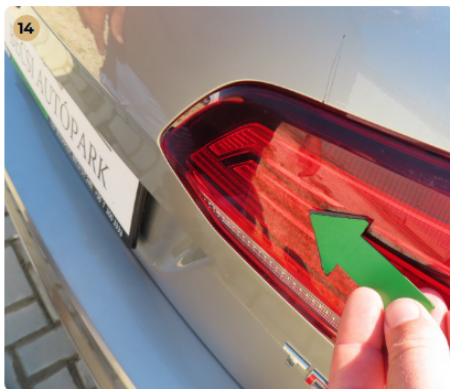
**! Világítás**  
Jobb hátsó lámpán karc látható.

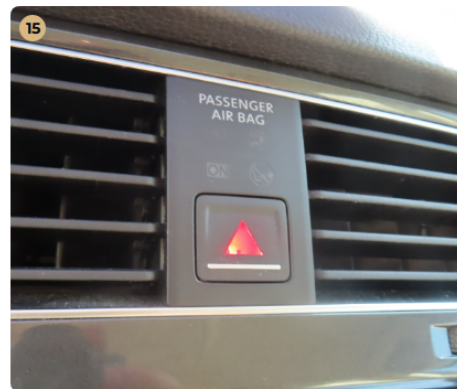
**! Kárpitozás és belső burkolatok**  
Elakadás jelző kapcsoló közepe hiányzik.

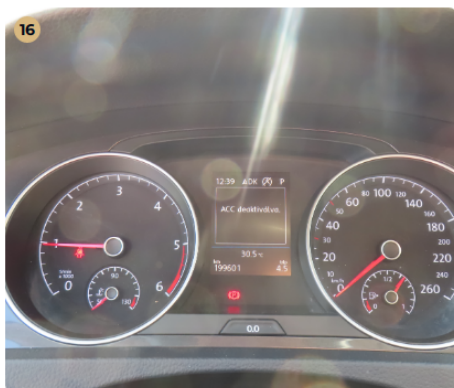
**✓ Hibakód kiolvasása**  
Számítógépes kiolvasás során nem találtam hibát.

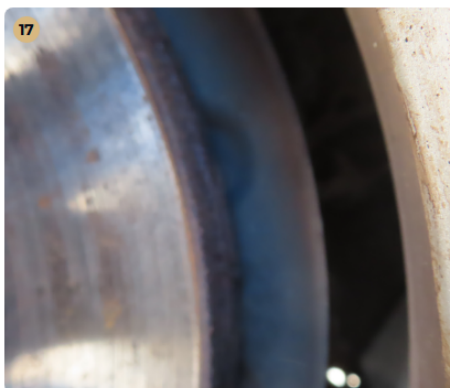
**✓ Fékrendszer**  
A féktárcsa megfelelő állapotban van.
