## Toyota Corolla 1.33 Active 73 kW

| <b>Alvázsám:</b> | <b>NMTBT3JE80R036588</b> | <b>Gyártási év:</b> | <b>2017. 01.</b> |

## MÉRÉSI EREDMÉNYEK

# ÁLLAPOTFELMÉRÉS ÖSSZEFOGLALÁSA

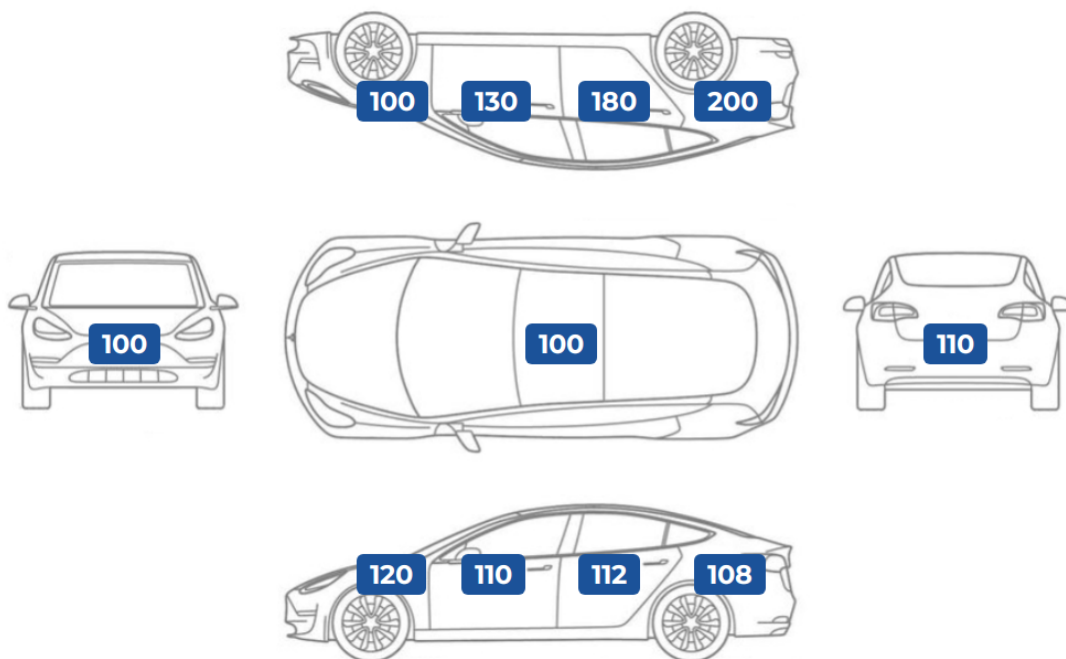
### Karosszéria festékvastagság (mikrométerben)

**Szakvélemény:** Az autó karosszériaelemeinek festékvastagság-értékei néhány kivételtől eltekintve a gyári kategóriába esnek. A festékvastagság minimális eltérése a gyári értéktől arra utal, hogy a fényezési hibákat gittelés nélkül javították, azaz elemsérülés vélhetően nem történt, és csak karcot, vagy apró fénysérülést javítottak az autón. A fényezett elemek esetében szabad szemmel nem látható az eltérés, szakszerű javítás történt. A műanyag karosszéria elemeken a hézagok megfelelőek (gyáriak vagy szakszerűen javítottak). Nem található fóliázás az autón. A mérési eredmények értelmezéséhez fontos tudni, hogy 150 mikronig a festékvastagság általában eredeti fényezésre utal, de bizonyos típusoknál a magasabb, de egységes értékek is ebbe a kategóriába tartoznak.

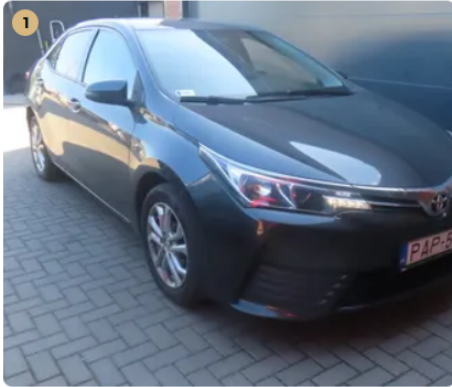
- ✓ **Külső karosszéria elemek**  
A karosszéria elemek közötti hézagok megfelelőek.

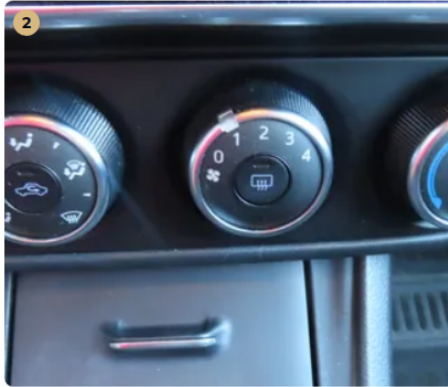
- ✓ **Elektromos berendezések**  
Gombvilágítások megfelelően működnek.

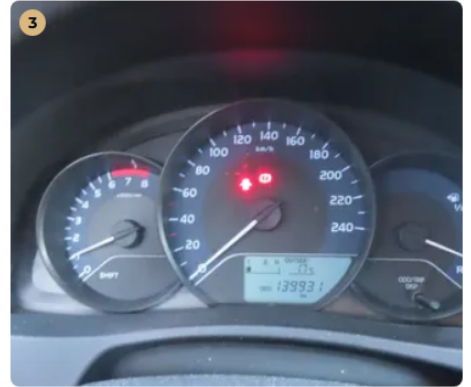
- ✓ **Hibakód kiolvasása**  
Az autó beindítását követően kontrollámpa a műszerfalán nem világít.

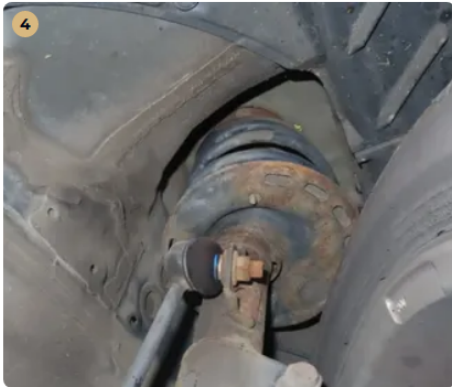
- ✓ **Futómű**  
A lengéscillapítón olajfolyás nem észlelhető.

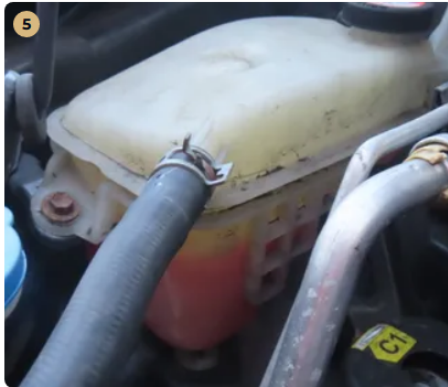
- ✓ **Motor**  
A hűtőfolyadék színe megfelelő.

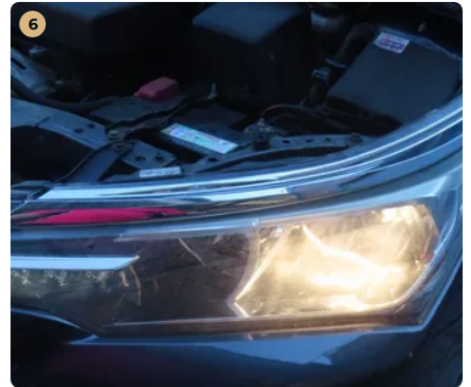
- ✓ **Világítás**  
Az első fényszórók nincsenek bemattulva.

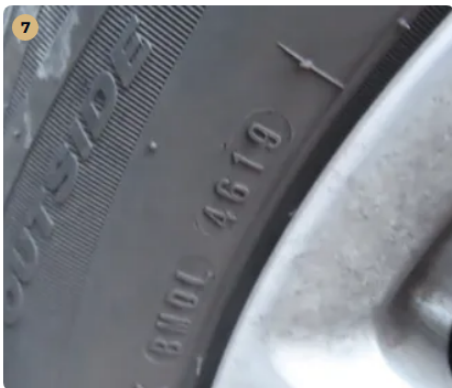
| <b>Gumiabroncsok:</b> | Lásd megjegyzések. A gumiabroncsok cseréje javasolt. |

- ! **Gumiabroncsok**  
A gumiabroncsok oldalra repedezett. Cserére javasoltak.

**Szakvélemény:** A gumiabroncsok cseréje javasolt.

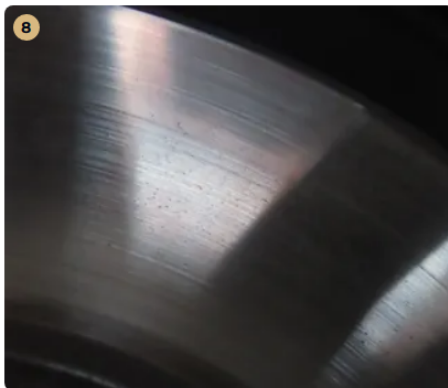
- ✓ **Férendszer**  
A féktárcsa megfelelő állapotban van.

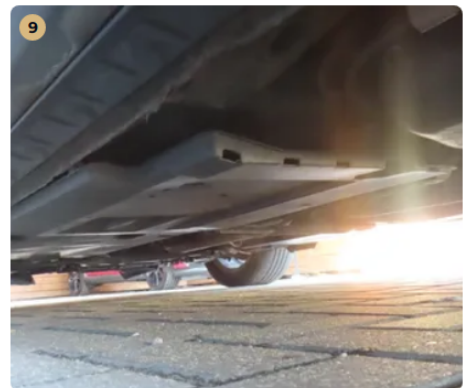
- ✓ **Utascella és gyűrődő zónák**  
A küszöbökön javításra utaló nyomok nem észlelhetők.

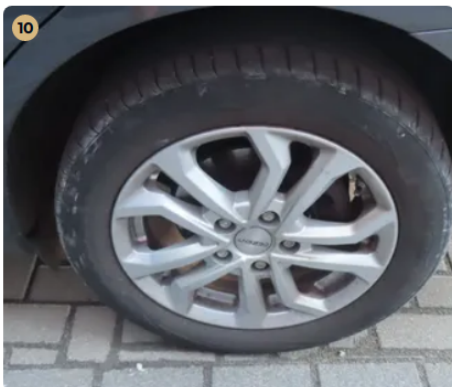
- ✓ **Felnik**  
Könnyűfém felni nem gyári.

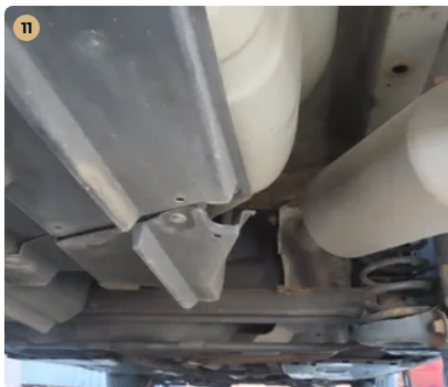
- ✓ **Motor**  
A kipufogórendszer és a dobok állapota megfelelő.

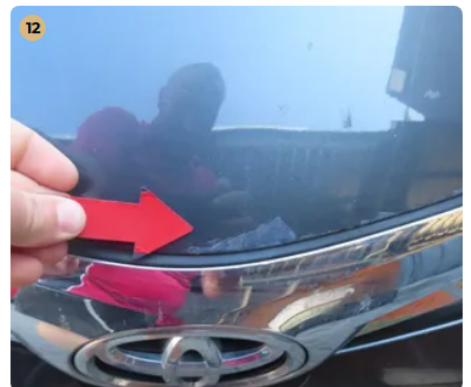
- ! **Külső karosszéria elemek**  
Az autó használatából eredő apró kavicsfelverődések, hajsza karcok láthatóak. Motorháztetőn kavics sérülések és kisebb javítás nyomai láthatók.

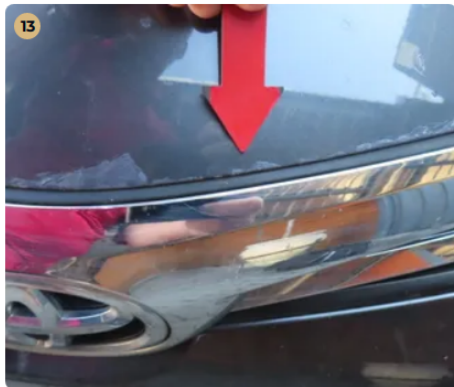
**! Külső karosszéria elemek**  
Az autó használatából eredő apró kavicsfelverődések, hajszál karcok láthatóak.

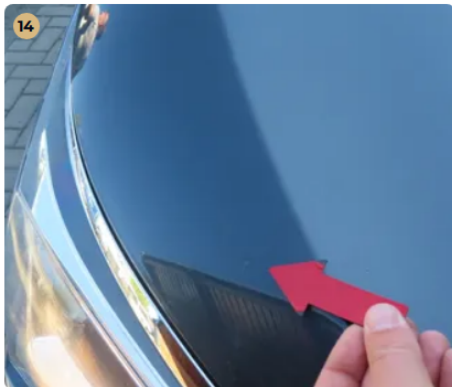
**! Külső karosszéria elemek**  
Az autó használatából eredő apró kavicsfelverődések, hajszál karcok láthatóak.

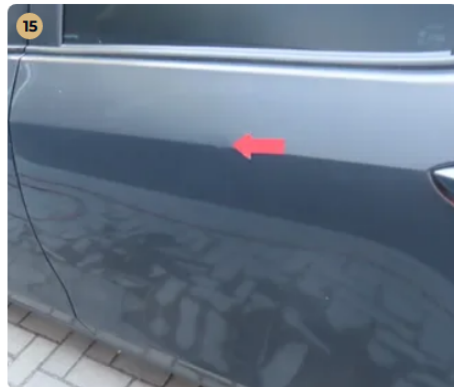
**! Külső karosszéria elemek**  
Az autó használatából eredő apró kavicsfelverődések, hajszál karcok láthatóak. Bal hátsó ajtón horpadás van.

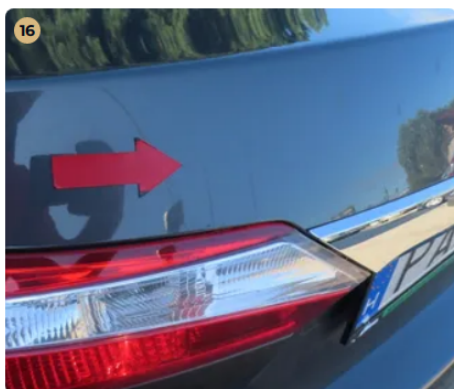
**! Külső karosszéria elemek**  
Az autó használatából eredő apró kavicsfelverődések, hajszál karcok láthatóak.

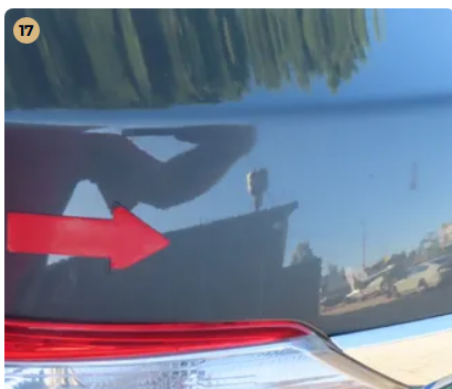
**! Külső karosszéria elemek**  
Az autó használatából eredő apró kavicsfelverődések, hajszál karcok láthatóak.

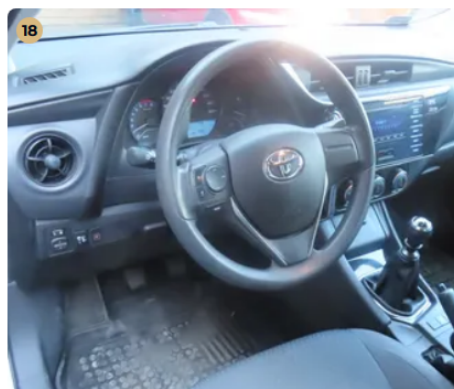
**✓ Kárpitozás és belső burkolatok**  
Műszerfal normál állapotú.

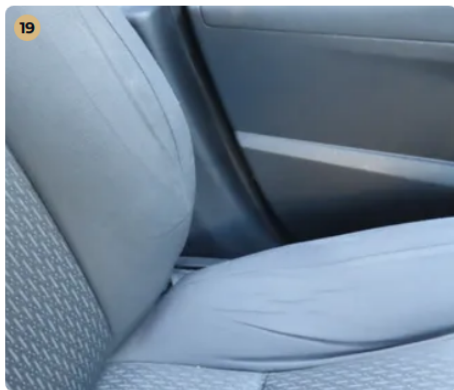
**! Kárpitozás és belső burkolatok**  
Vezető oldali ülés oldala enyhén kopott.

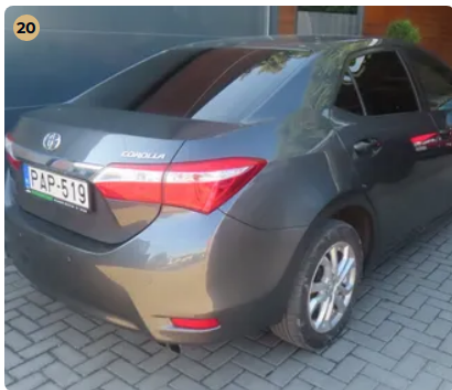
**✓ Szélvédők, üvegek**  
Hátsó szélvédőn látható sérülés nincs.
