## BMW 320 320d xDrive Luxury (Automata) 140 kW

| <b>Alvázsám:</b> | <b>WBA8J11080A220837</b> | <b>Gyártási év:</b> | <b>2017. 12.</b> |

# ÁLLAPOTFELMÉRÉS ÖSSZEFOGLALÁSA

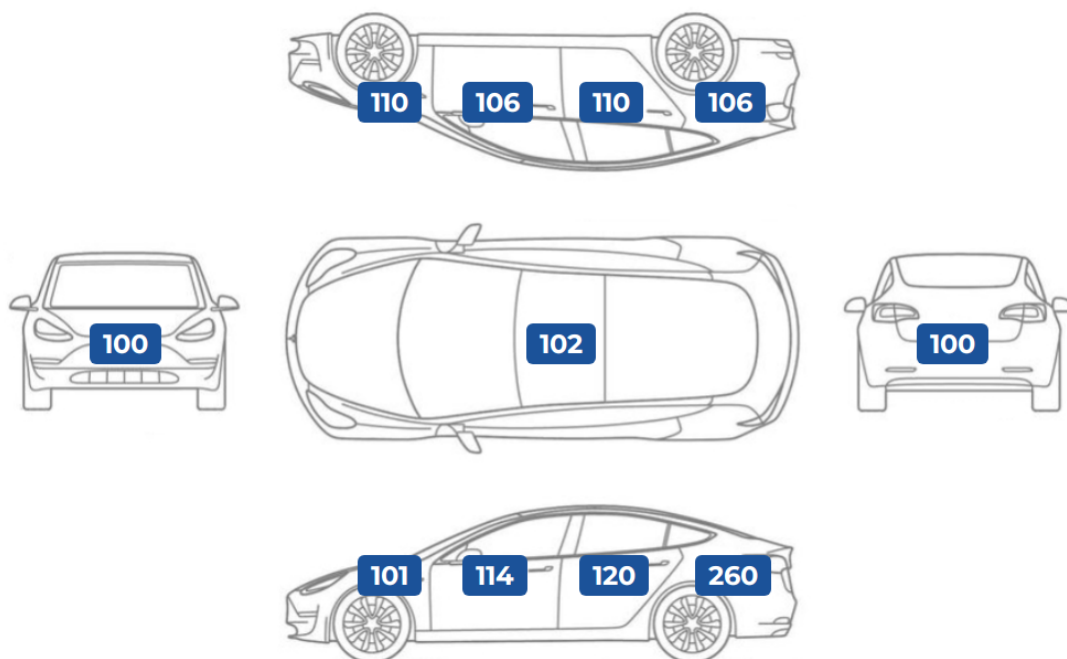
### Karosszéria festékvastagság (mikrométerben)

**Szakvélemény:** Az autó karosszériaelemeinek festékvastagság-értékei néhány kivételtől eltekintve a gyári kategóriába esnek. A festékvastagság minimális eltérése a gyári értéktől arra utal, hogy a fényezési hibákat gittelés nélkül javították, azaz elemsérülés vélhetően nem történt, és csak karcot, vagy apró fénysérülést javítottak az autón. A fényezett elemek esetében szabad szemmel nem látható az eltérés, szakszerű javítás történt. A műanyag karosszéria elemeken repedés, javítás nyomai nem láthatók. Nem található fóliázás az autón. A mérési eredmények értelmezéséhez fontos tudni, hogy 150 mikronig a festékvastagság általában eredeti fényezésre utal, de bizonyos típusoknál a magasabb, de egységes értékek is ebbe a kategóriába tartoznak.

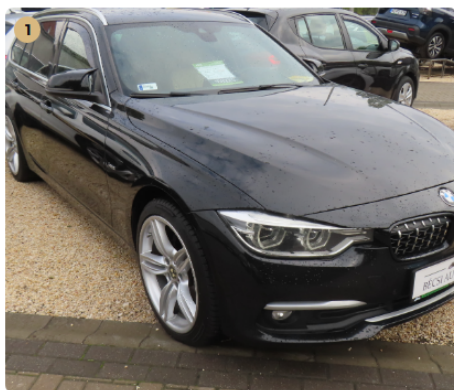
- ✓ **Külső karosszéria elemek**  
A karosszéria elemek közötti hézagok megfelelőek.

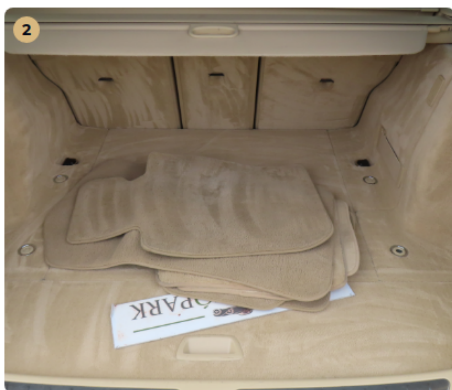
- ✓ **Kárpitozás és belső burkolatok**  
Csomagtartó normál állapotú.

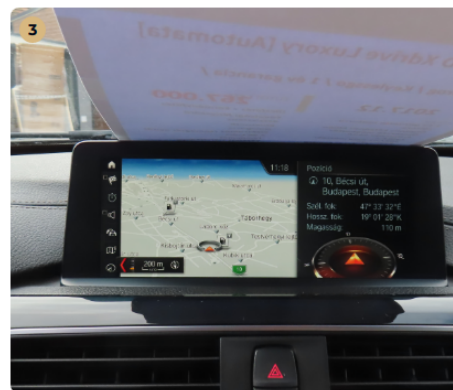
- ✓ **Elektromos berendezések**  
Műszerfalnyek megfelelően működnek.

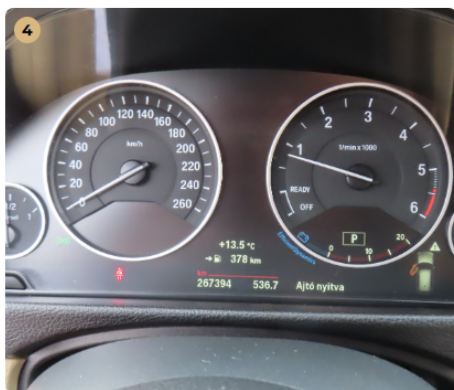
- ✓ **Hibakód kiolvasása**  
Az autó beindítását követően kontrollámpa a műszerfalon nem világít.

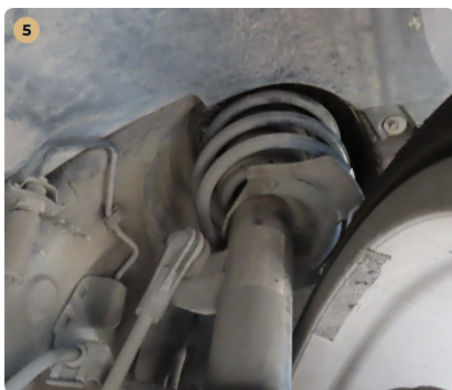
- ✓ **Futómű**  
A lengéscillapítón olajfolyás nem észlelhető.

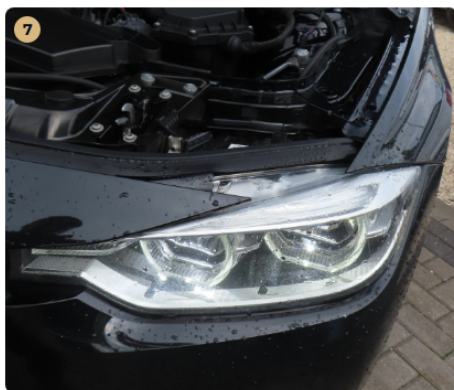
- ✓ **Világítás**  
Az első fényszórók nincsenek bemattulva.

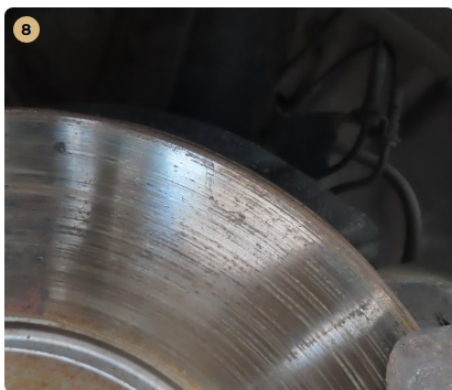
- ✓ **Fékrendszer**  
A féktárcsa megfelelő állapotban van.

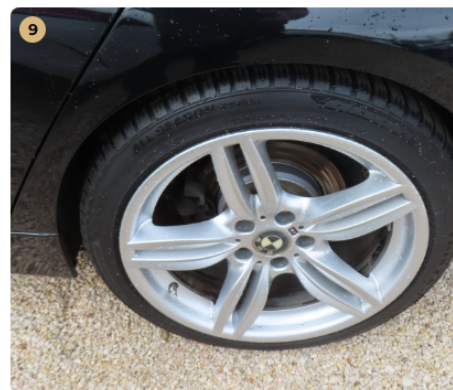
- ✓ **Gumiabroncsok**  
A gumiabroncsok odalfala nem repedezett.

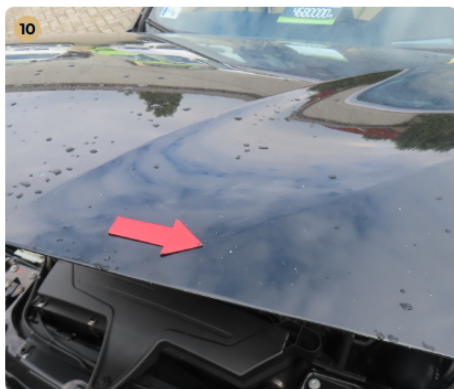
| <b>Külső karosszéria elemek:</b> | Lásd megjegyzések. A festékmérés során eltérő értékeket találtam. Az autó használatából eredő apró kavicsfelverődések, hajsza karcok láthatóak. Karosszéria elem védő fólia az autón nem található. |

- ! **Külső karosszéria elemek**  
Az autó használatából eredő apró kavicsfelverődések, hajszál karcok láthatóak.

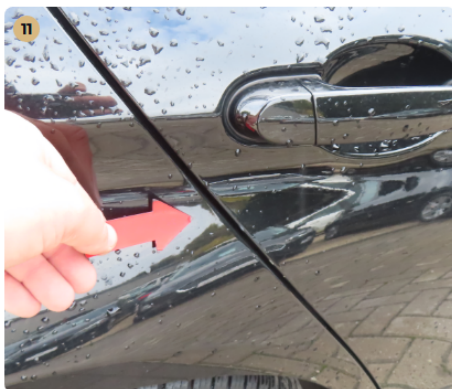
- ! **Külső karosszéria elemek**  
Az autó használatából eredő apró kavicsfelverődések, hajszál karcok láthatóak.

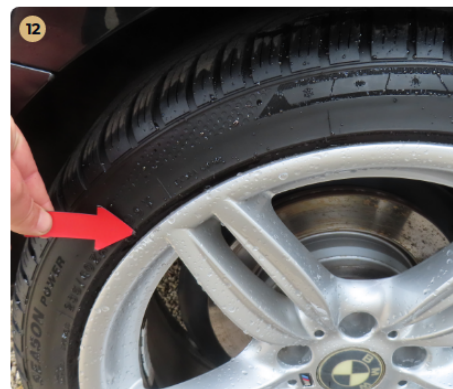
| <b>Felnik:</b> | Korának megfelelő állapotban van.. Könnyűfém felni gyári. Könnyűfém felnin patkázás nyomai láthatóak. |

- ! **Felnik**  
Könnyűfém felnin patkázás nyomai láthatóak.

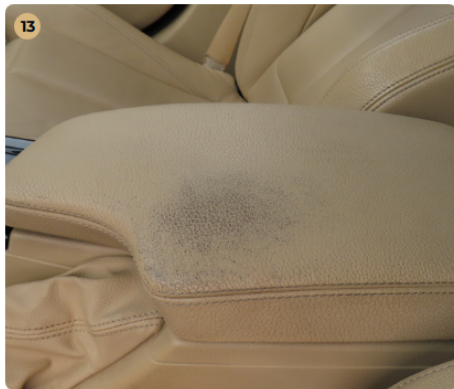
| <b>Kárpitozás és belső burkolatok:</b> | Korának megfelelő állapotban van.. Középső kartámasz kopott. Az autó utastere normál, korának megfelelő. Műszerfal normál állapotú. Tetőkárpit normál állapotú. |

**Kárpitozás és belső burkolatok**  
Könyöklő kopott.

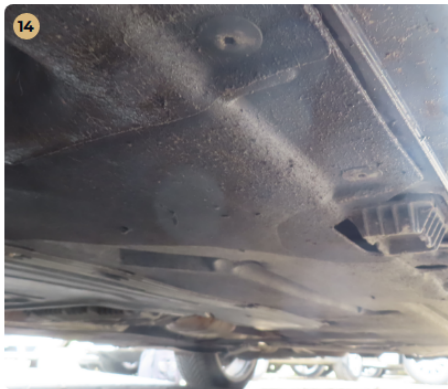
**Utascella és gyűrődő zónák**  
A küszöbökön javításra utaló nyomok nem észlelhetők.

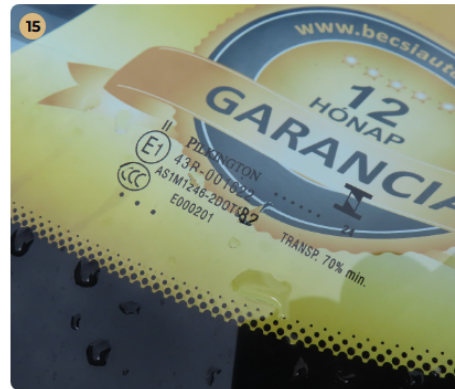
**Szélvédők, üvegek**  
Első szélvédő már cserélt.
