## Ssangyong (KGM) Rexton Rexton 2.2 e-XDI Premium 4WD (Automata) (7 személyes ) 133 kW

Alvázszám: **KPT40B1ESLP059089**

## MÉRÉSI EREDMÉNYEK

# 360 PONTOS ÁTVIZSGÁLÁS EREDMÉNYE

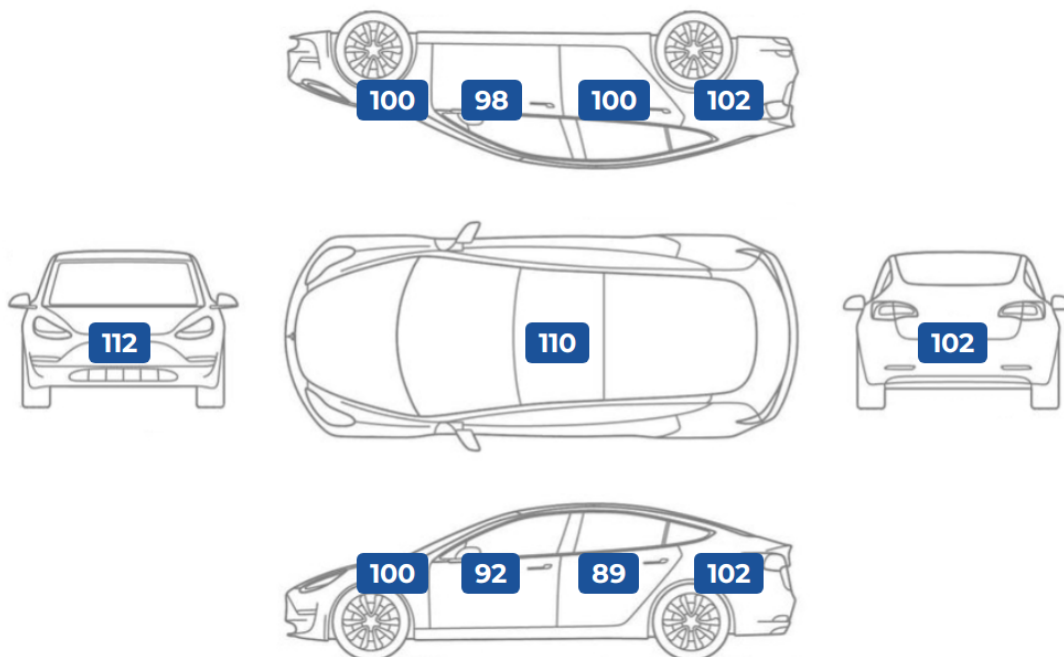
**Szakvélemény:** A mért értékek alapján az autó fényezése meglátásom szerint eredeti. A műanyag karosszéria elemeken repedés, javítás nyomai nem láthatók. Nem található fóliázás az autón. A mérési eredmények értelmezéséhez fontos tudni, hogy 150 mikronig a festékvastagság általában eredeti fényezésre utal, de bizonyos típusoknál a magasabb, de egységes értékek is ebbe a kategóriába tartoznak.

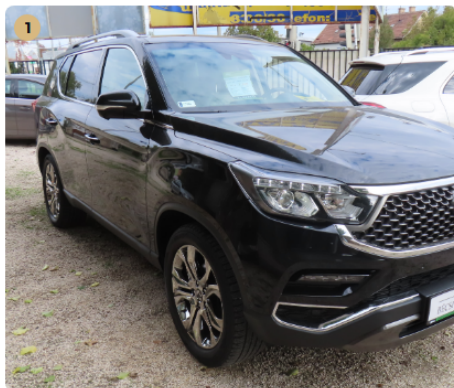
- ✓ **Külső karosszéria elemek**  
A karosszéria elemek közötti hézagok megfelelőek.

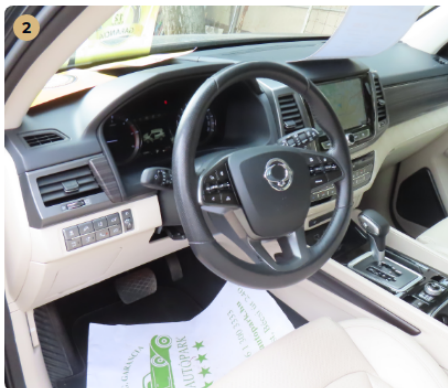
- ✓ **Kárpitozás és belső burkolatok**  
Műszerfal normál állapotú.

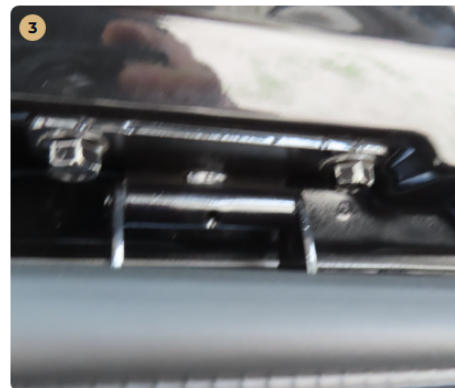
| <b>Külső karosszéria elemek:</b> | Lásd megjegyzések. Az autó használatából eredő apró kavicsfelverődések, hajszál karcok láthatóak. A festékmérés során eltérő értékeket nem találtam. Karosszéria elem védő fólia az autón nem található. Csomagtér ajtó volt leszerelve korábban. |

- ⚠ **Külső karosszéria elemek**  
Csomagtér ajtó volt leszerelve korábban.

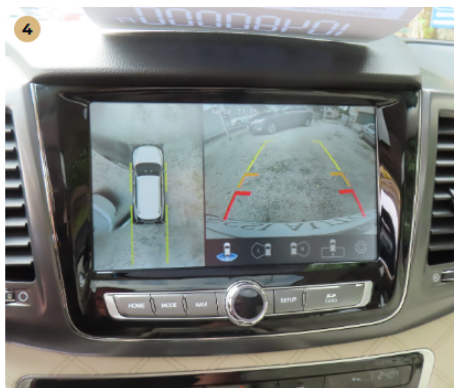
- ✓ **Elektromos berendezések**  
Műszerfalfények megfelelően működnek.

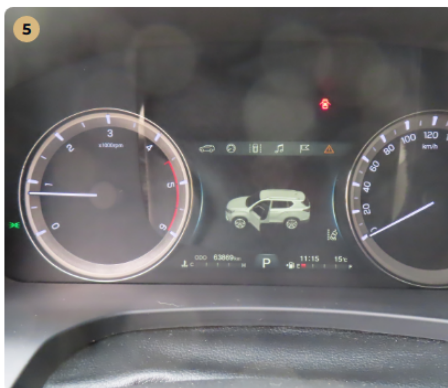
- ✓ **Hibakód kiolvasása**  
Számítógépes kiolvasás során nem találtam hibát.

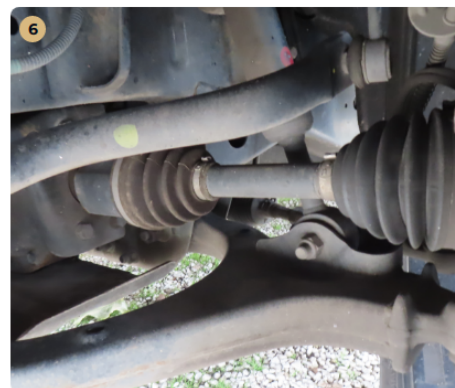
- ✓ **Futómű**  
A féltengelyen zsíros / olajos kicsapódás nem látható.

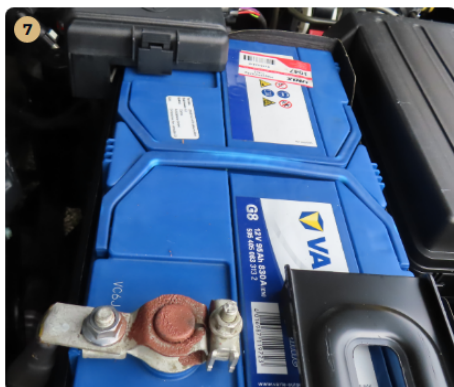
- ✓ **Elektromos berendezések**  
Akkumulátor nem gyári, már cserélt.

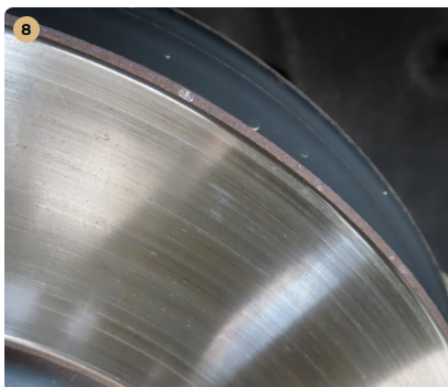
| <b>Fékkrendszer:</b> | Lásd megjegyzések. Első féktárcsa vállas Elektromos kézifék rendeltetés szerűen működik (automatikus behúzás és kiengedés). A fékpedál nyomásra megfelelő keménységű. A fékolaj szintje megfelelő. |

- ⚠ **Fékkrendszer**  
A féktárcsán kezdődő vállasodás található.

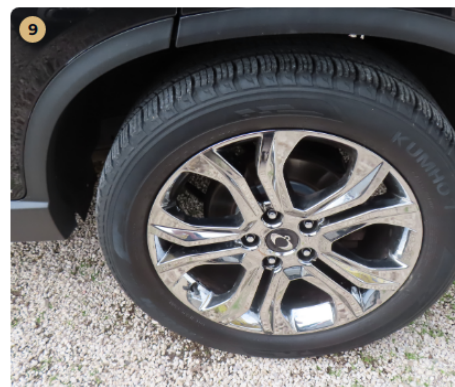
- ✓ **Felnik**  
Könnyűfém felni gyári.

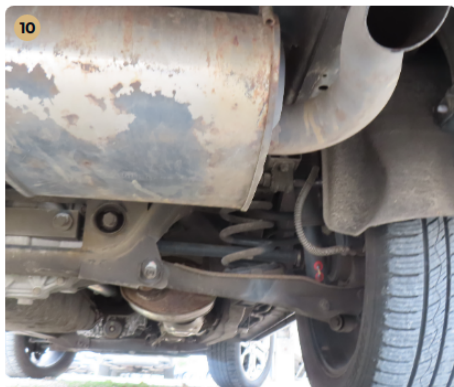
- ✓ **Motor**  
A kipufogórendszer és a dobok állapota megfelelő. Hátsó kipufogó dobon minimális felületi korrózió van.

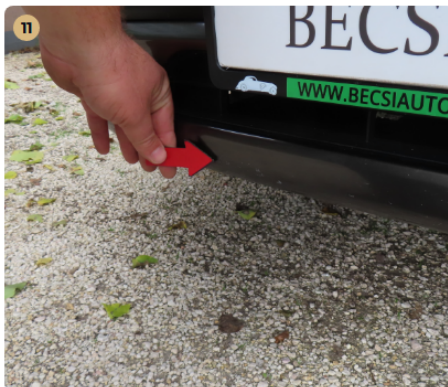
- ⚠ **Külső karosszéria elemek**  
Az autó használatából eredő apró kavicsfelverődések, hajszál karcok láthatóak.

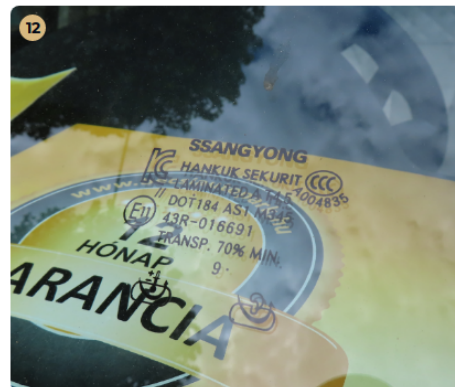
- ✓ **Szélvédők, üvegek**  
Az első szélvédőn látható sérülés nincs.

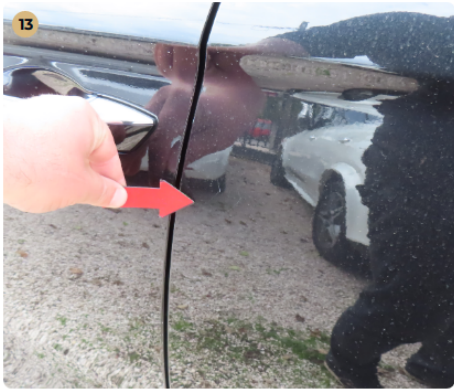
**Külső karosszéria elemek**  
Az autó használatából eredő apró kavicsfelverődések, hajsza karcok láthatóak.

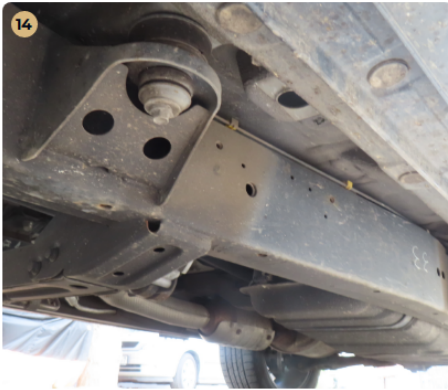
**Utascella és gyűrődő zónák**  
A küszöbökön javításra utaló nyomok nem észlelhetők.
