## Audi A4 A4 Avant 1.8 TFSI 118 kW

| <b>Alvázzszám:</b> | <b>WAUZZZ8K0BA077677</b> | <b>Gyártási év:</b> | <b>2010. 12.</b> |

# ÁLLAPOTFELMÉRÉS ÖSSZEFOGLALÁSA

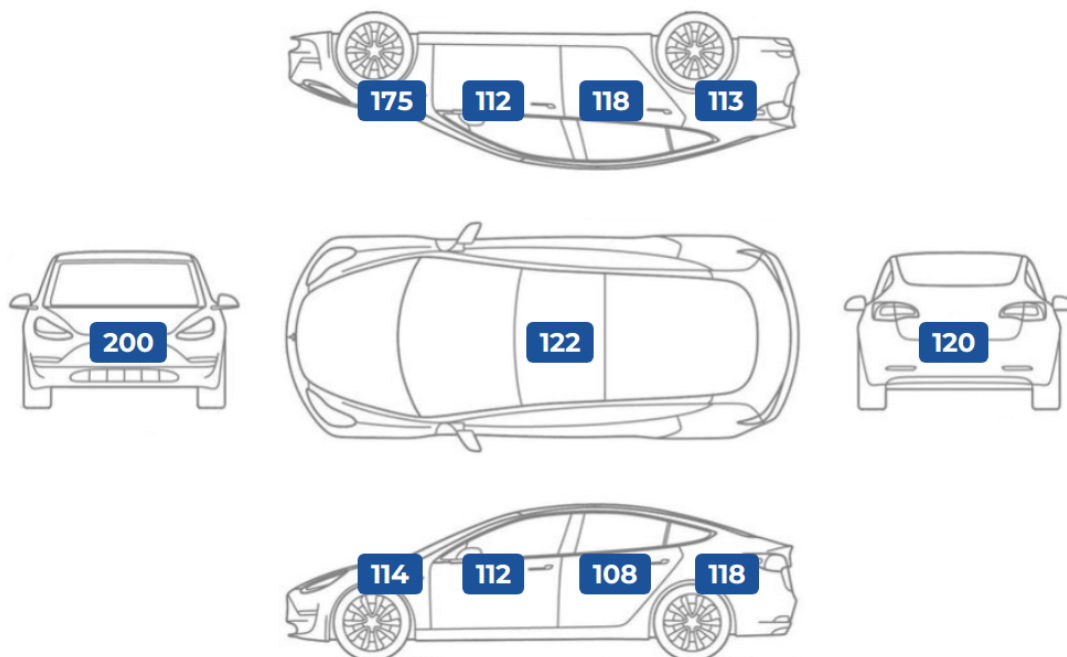
**Szakvélemény:** Az autó karosszériaelemeinek festékvastagság-értékei néhány kivételtől eltekintve a gyári kategóriába esnek. A festékvastagság minimális eltérése a gyári értéktől arra utal, hogy a fényezési hibákat gittelés nélkül javították, azaz elemsérülés vélhetően nem történt, és csak karcot, vagy apró fénysérülést javítottak az autón. A fényezett elemek esetében szabad szemmel nem látható az eltérés, szakszerű javítás történt. A műanyag karosszéria elemeken repedés, javítás nyomai nem láthatók. Nem található fóliázás az autón. A jármű karosszériája korához és futásához képest megkímélt. Alvázon korrózió nem látható. A mérési eredmények értelmezéséhez fontos tudni, hogy 150 mikronig a festékvastagság általában eredeti fényezésre utal, de bizonyos típusoknál a magasabb, de egységes értékek is ebbe a kategóriába tartoznak.

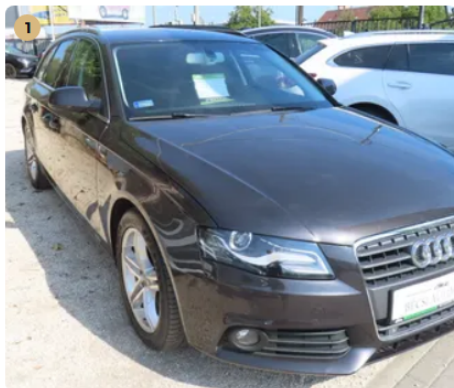
- ✓ **Külső karosszéria elemek**  
A karosszéria elemek közötti hézagok megfelelőek.

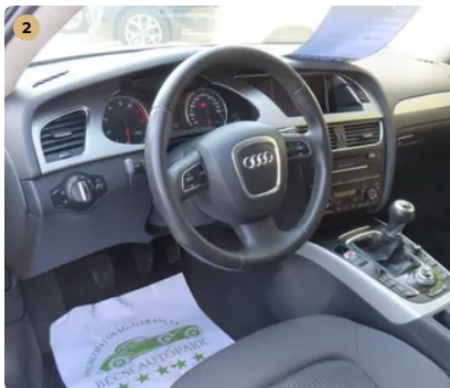
- ✓ **Kárpitozás és belső burkolatok**  
Műszerfal normál állapotú. Műszerfal és kárpitozás futásához képest megkímélt.

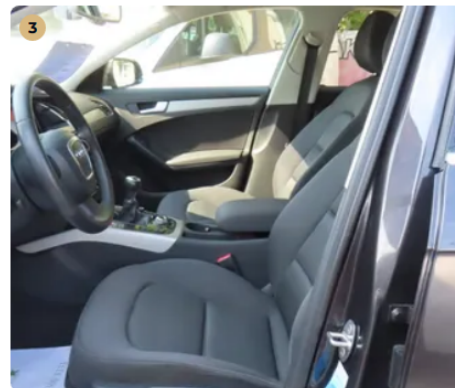
- ✓ **Kárpitozás és belső burkolatok**  
A bőr/alcantara kifogástalan állapotú.

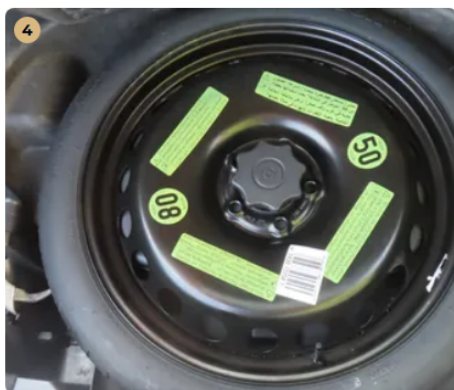
- ✓ **Kötelező tartozékok**  
A kötelező tartozékok megvannak.

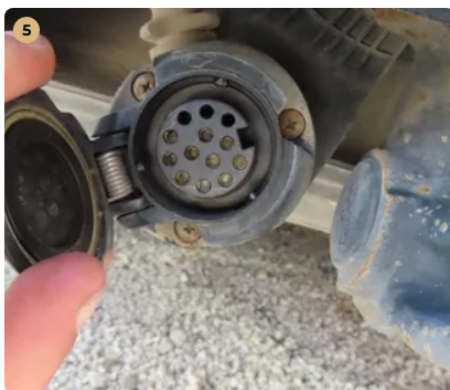
- ⚠ **Extra tartozékok és felszereltségek**  
Vonóhorog elektromos csatlakozója nem szabványos, átalakító szükséges.

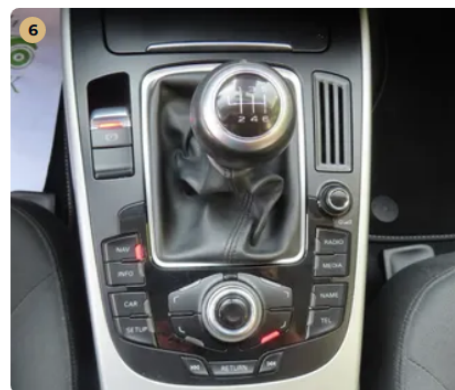
- ✓ **Elektromos berendezések**  
Gombvilágítások megfelelően működnek.

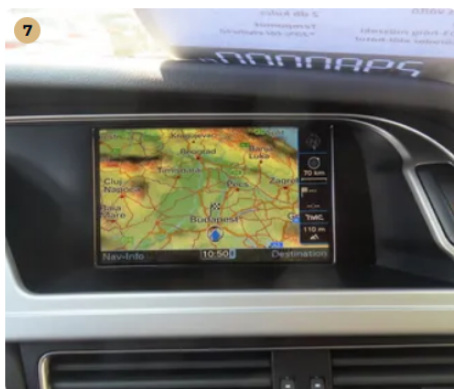
- ✓ **Elektromos berendezések**  
Műszerfalfények megfelelően működnek.

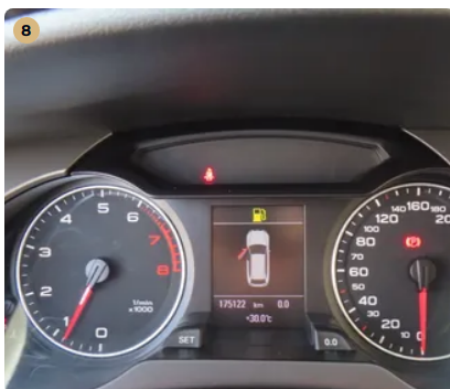
- ✓ **Hibakód kiolvasása**  
Számítógépes kiolvasás során nem találtam hibát.

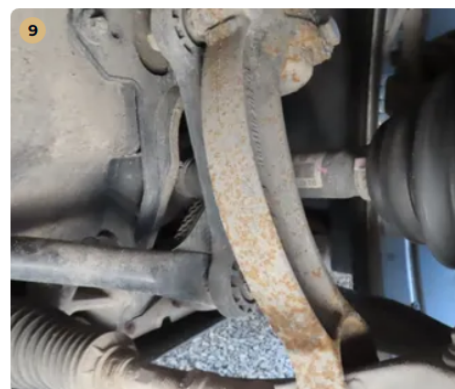
- ✓ **Futómű**  
A féltengelyen zsíros / olajos kicsapódás nem látható.

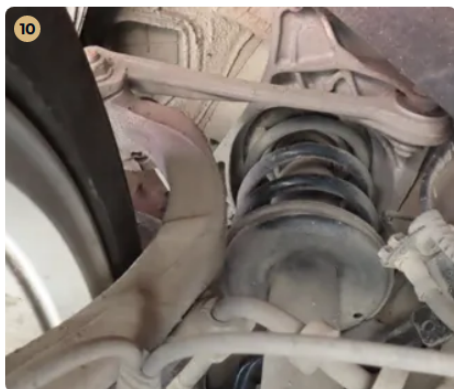
- ✓ **Futómű**  
A lengéscsillapítón olajfolyás nem észlelhető.

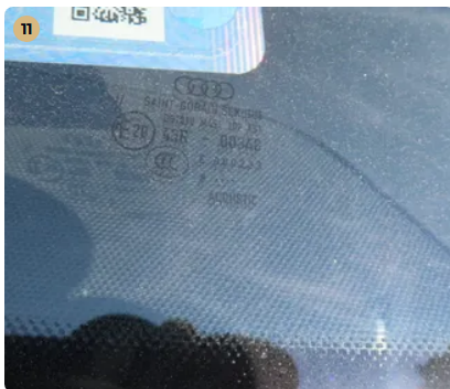
- ✓ **Szélvédők, üvegek**  
Az első szélvédőn látható sérülés nincs. Első szélvédő gyári.

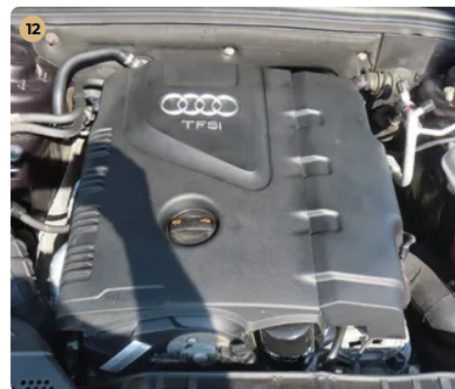
- ✓ **Motor**  
A motor nem poros, történt motortér mosás. Olaj csere javasolt. A motor alapjárata egyenletes, próba kör alatt a teljesítmény megfelelő volt.

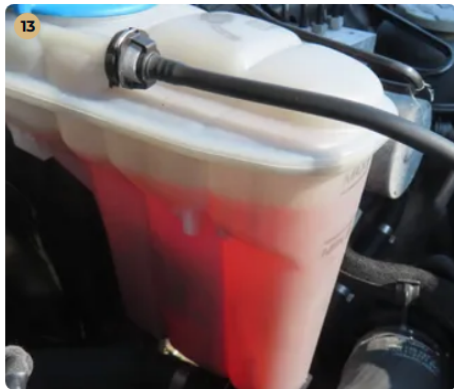
✓ **Motor**  
A hűtőfolyadék szintje megfelelő.

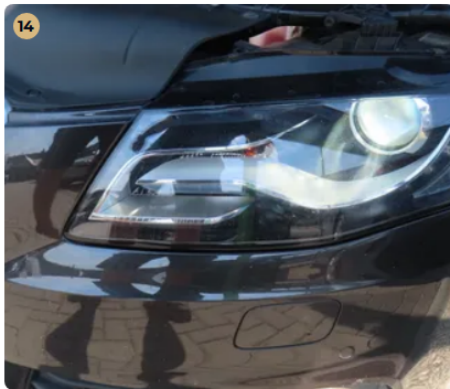
✓ **Világítás**  
Az első fényszórók nincsenek bemattulva.

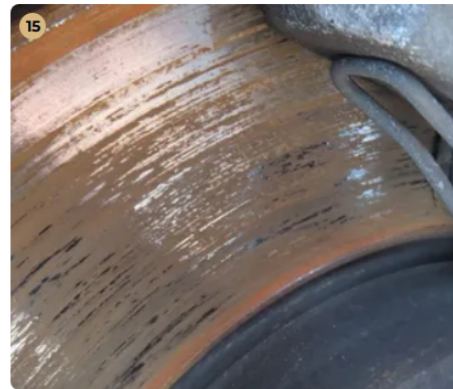
| <b>Fékrendszer:</b> | Lásd megjegyzések. Első féktárcsának enyhe válla van. Elektromos kézifék rendeltetés szerűen működik (autómatikus behúzás és kiengedés). A fékpedál nyomásra megfelelő keménységű. A fékolaj szintje megfelelő. A próbaút során a fékerőt megfelelőnek éreztem. |

✓ **Féktárcsa**  
Féktárcsán állásból adódóan felületi korrózió látható, ami rövid használat után lekopik. Első féktárcsáknak enyhe válla van.

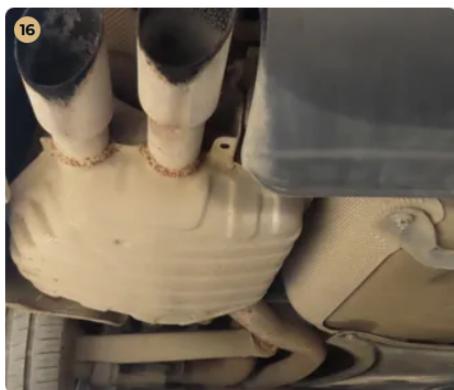
✓ **Motor**  
A kipufogórendszer és a dobok állapota megfelelő.

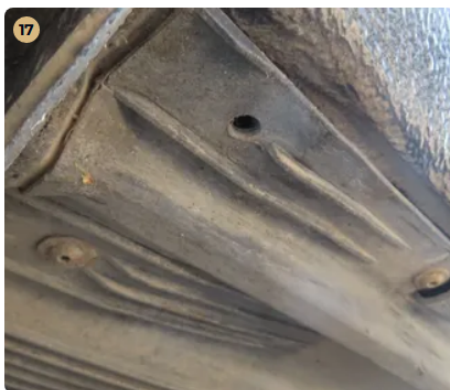
✓ **Utascella és gyűrődő zónák**  
A küszöbökön javításra utaló nyomok nem észlelhetők.

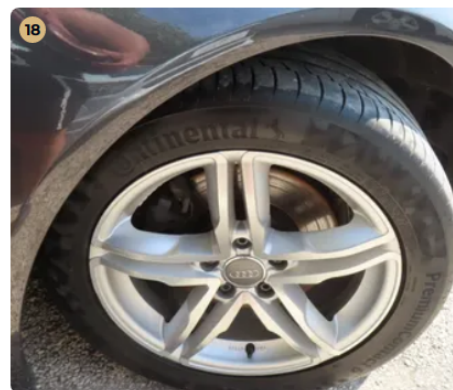
✓ **Gumiabroncsok**  
A gumiabroncsok odalfala nem repedezett.

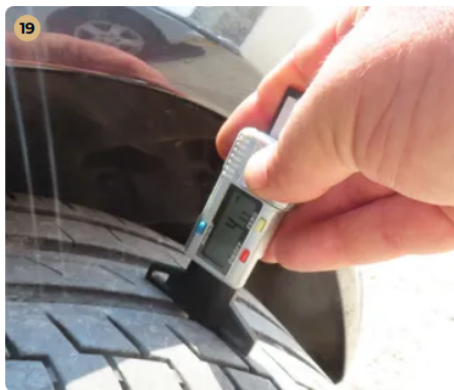
**Szakvélemény:** A gumiabroncsok megfelelő állapotban vannak. A gumiabroncs mintázata és profilmélysége megfelelő, de kora miatt (DOT szám) cseréje javasolt.

✓ **Gumiabroncsok**  
A gumiabroncsok profil mélysége megfelelő.

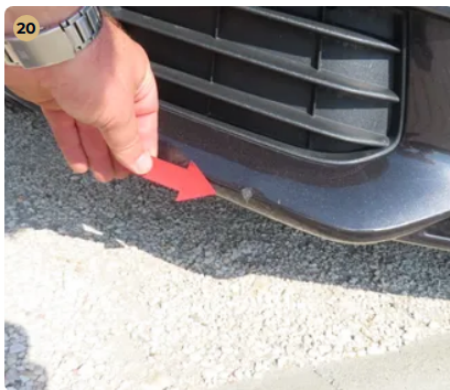
! **Külső karosszéria elemek**  
Az autó használatából eredő apró kavicsfelverődések, hajsza karcok láthatóak. Apró kavics sérülések és fénysérülések az első vészárítón.

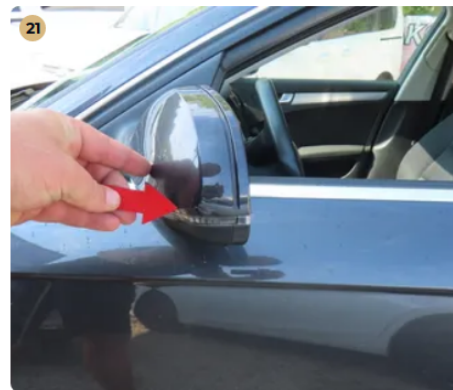
! **Külső karosszéria elemek**  
Bal első visszapillantó tükör burkolaton apró horzsolás.

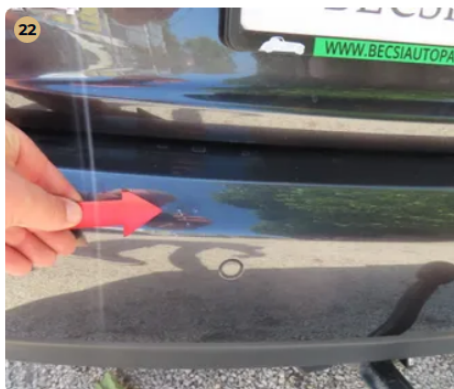
! **Külső karosszéria elemek**  
Az autó használatából eredő apró kavicsfelverődések, hajsza karcok láthatóak. Hátsó vészárítón 1-2 apró karc, fénysérülés van.

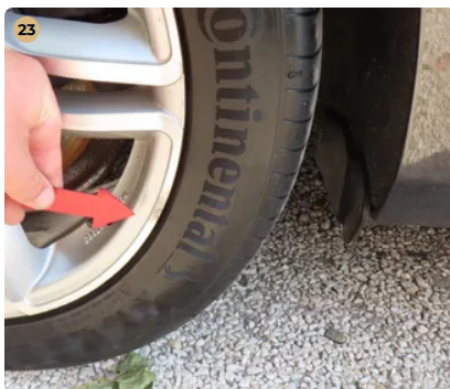
! **Felnik**  
Felniken 1-2 apró sérülés látható, de összességében szép állapotban vannak.

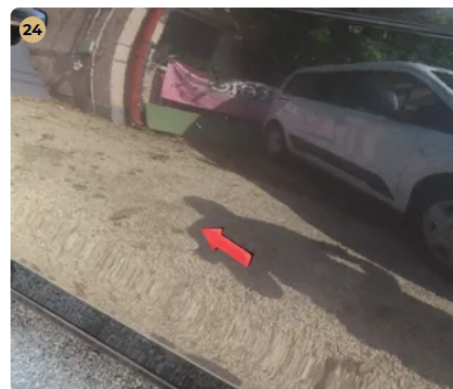
! **Külső karosszéria elemek**  
Az autó használatából eredő apró kavicsfelverődések, hajsza karcok láthatóak. Bal hátsó ajtón apró ajtó rányitás, kisebb horpadás van.
