## Audi Q8 45TDi MhEV hibrid 170 kW

| Alvázsám: | <b>WAUZZZF12PD044437</b> | Gyártási év: | <b>2023. 09.</b> |

# ÁLLAPOTFELMÉRÉS ÖSSZEFOGLALÁSA

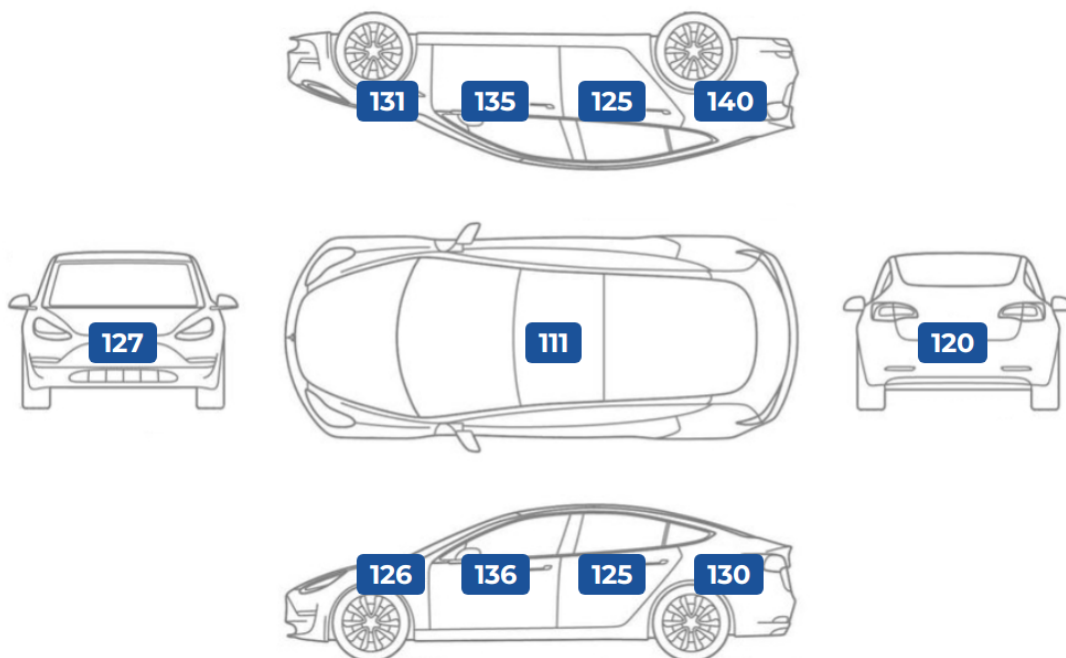
### Karosszéria festékvastagság (mikrométerben)

**Szakvélemény:** A mért értékek alapján az autó fényezése meglátásom szerint eredeti. A műanyag karosszéria elemeken repedés, javítás nyomai nem láthatók. Nem található fóliázás az autón. A mérési eredmények értelmezéséhez fontos tudni, hogy 150 mikronig a festékvastagság általában eredeti fényezésre utal, de bizonyos típusoknál a magasabb, de egységes értékek is ebbe a kategóriába tartoznak.

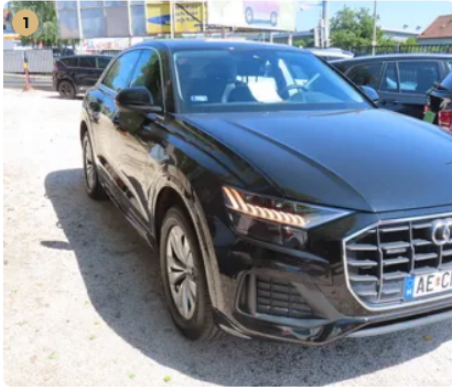
- ✓ **Külső karosszéria elemek**  
A karosszéria elemek közötti hézagok megfelelőek.

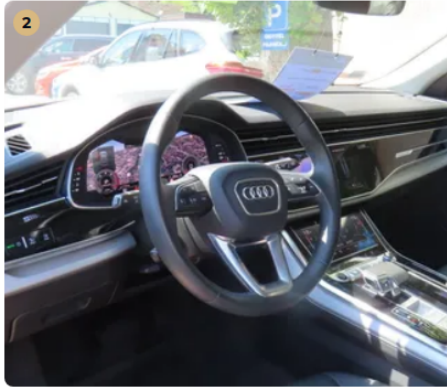
- ✓ **Kárpitozás és belső burkolatok**  
Műszerfal normál állapotú.

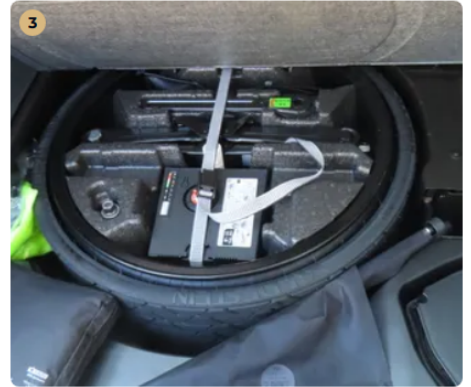
- ✓ **Kötelező tartozékok**  
A kötelező tartozékok megvannak.

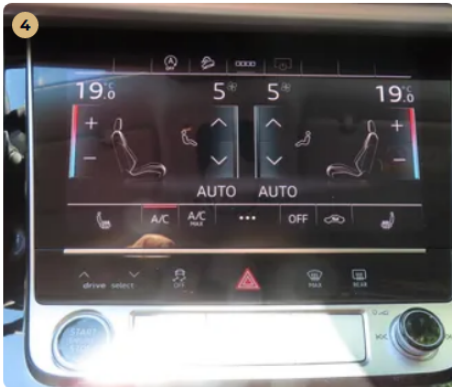
- ✓ **Elektromos berendezések**  
Gombvilágítások megfelelően működnek.

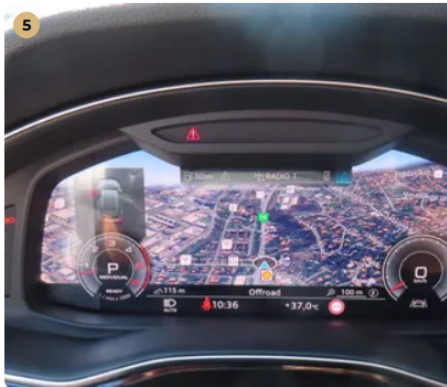
- ✓ **Hibakód kiolvasása**  
Számítógépes kiolvasás során nem találtam hibát.

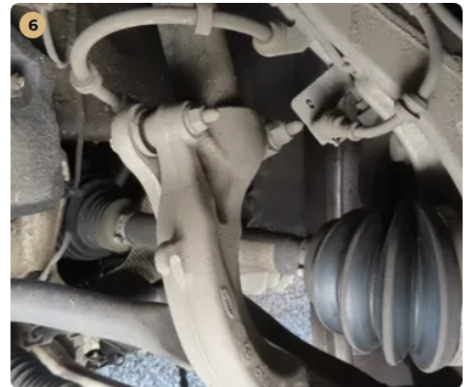
- ✓ **Futómű**  
A féltengelyen zsíros / olajos kicsapódás nem látható.

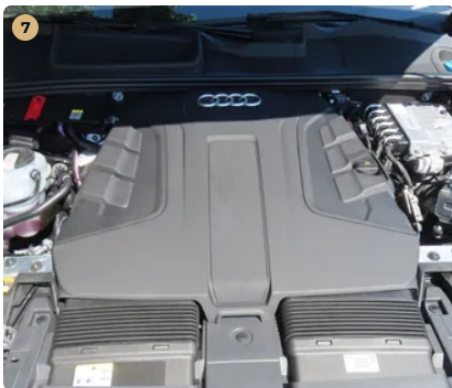
- ✓ **Motor**  
Motortérben olajfolyás nem látható.

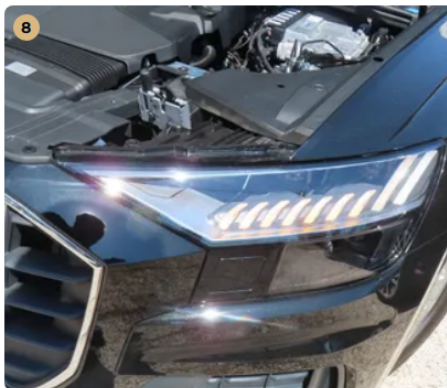
- ✓ **Világítás**  
Az első fényszórók nincsenek bemattulva.

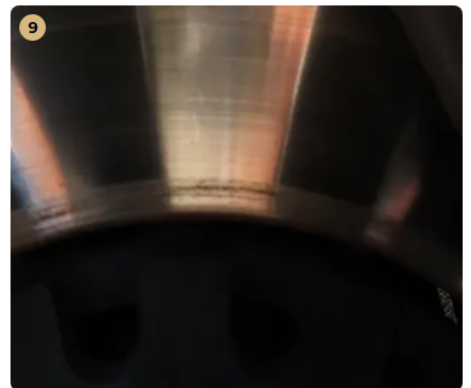
- ✓ **Fékbrendsz**  
A féktárcsa megfelelő állapotban van.

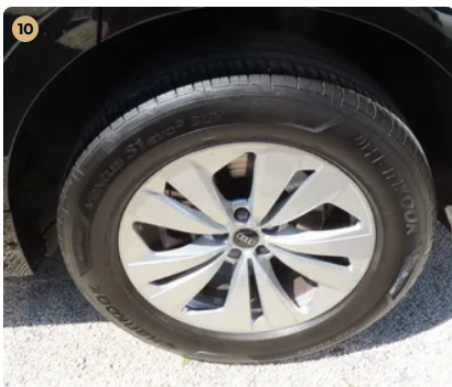
- ✓ **Gumiabroncsok**  
A gumiabroncsok odalfala nem repedezett.

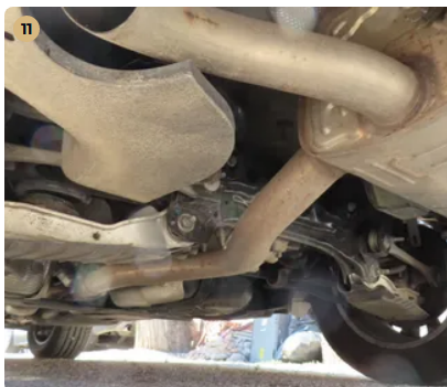
- ✓ **Motor**  
A kipufogórendszer és a dobok állapota megfelelő.

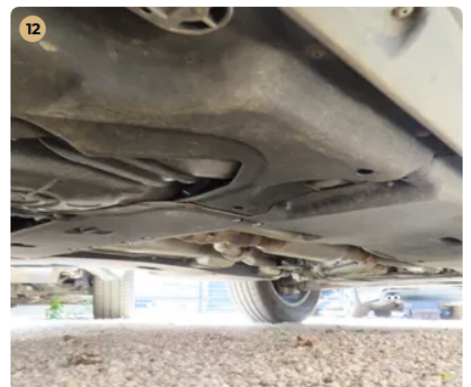
- ✓ **Utascella és gyűrődő zónák**  
A küszöbökön javításra utaló nyomok nem észlelhetők.

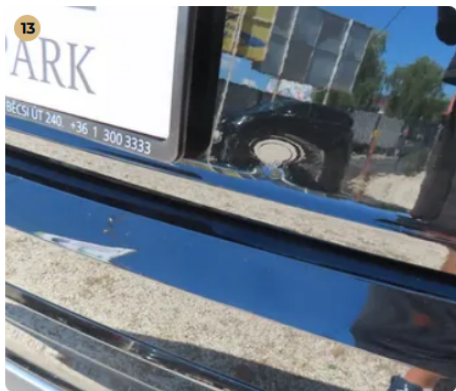
| <b>Külső karosszéria elemek:</b> | Az elvárásoknak megfelelő állapotban van.. A festékmérés során eltérő értékeket nem találtam. A látható karcok polírozással korrigálhatóak. Karosszéria elem védő fólia az autón nem található. A karosszéria elemek közötti hézagok megfelelőek. Az autó használatából eredő apró kavicsfelverődések, hajsza karcok láthatóak. |

**! Külső karosszéria elemek**  
Az autó használatából eredő apró kavicsfelverődések, hajsza karcok láthatóak. A csomagter ajtón horpadás és fénysérülés látható.

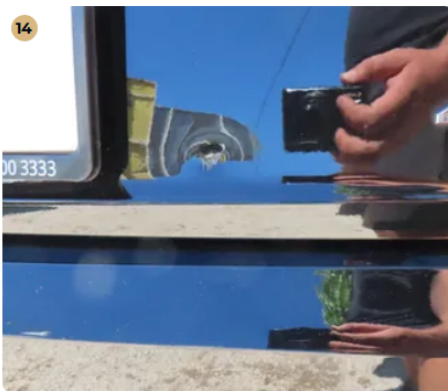
**! Külső karosszéria elemek**  
Az autó használatából eredő apró kavicsfelverődések, hajsza karcok láthatóak.

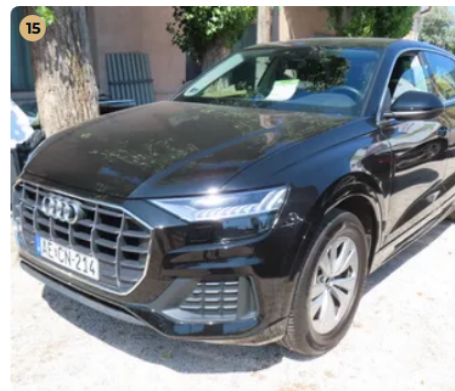
| <b>Szélvédők, üvegek:</b> | Az elvárásoknak megfelelő állapotban van.. Az első szélvédő nem volt cserélve. Az első szélvédő gyári. Első szélvédőn 1-2 kavics sérülés látható. |

**✓ Szélvédők, üvegek**  
Első szélvédőn 1-2 apró kavics sérülés van.

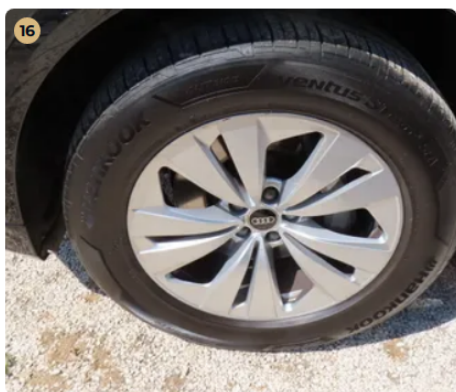
| <b>Felnik:</b> | Az elvárásoknak megfelelő állapotban van.. Könnyűfém felni gyári. Könnyűfém felnin patkázás nyomai nem láthatóak. |

**✓ Felni**  
Könnyűfém felni gyári.
