## Volkswagen Golf VII Egyéb 85 kW

Évjárat  
2017. 06.

Kilométeróra állás  
199 585 km

# ÁLLAPOTFELMÉRÉS ÖSSZEFOGLALÁSA

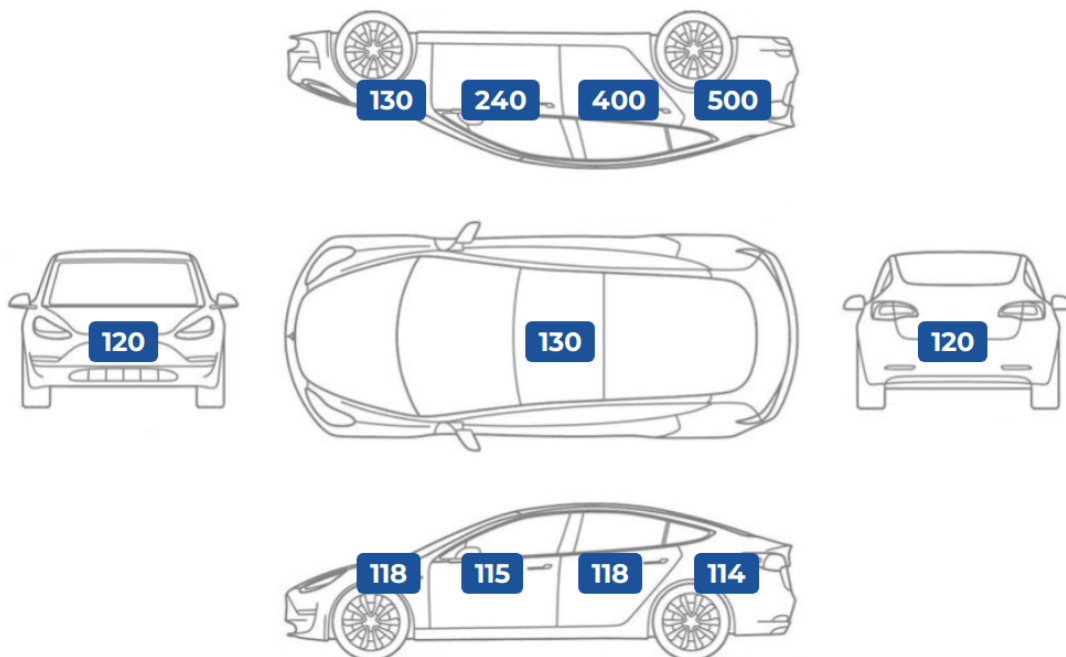
### Karosszéria festékvastagság (mikrométerben)

**Szakvélemény:** A gépjármű karosszériáján az elemek egy része gyári fényezésű, ám bizonyos elemeken újrafényezés nyomai találhatók. A festékvastagság eltérése a gyári értéktől arra utal, hogy az elemen vélhetően olyan sérülés, horpadás történt, amit szakszerűen javítottak. A fényezett elemek esetében szabad szemmel nem látható az eltérés, szakszerű javítás történt. A műanyag karosszéria elemeken repedés, javítás nyomai nem láthatók. A mérési eredmények értelmezéséhez fontos tudni, hogy 150 mikronig a festékvastagság általában eredeti fényezésre utal, de bizonyos típusoknál a magasabb, de egységes értékek is ebbe a kategóriába tartoznak.

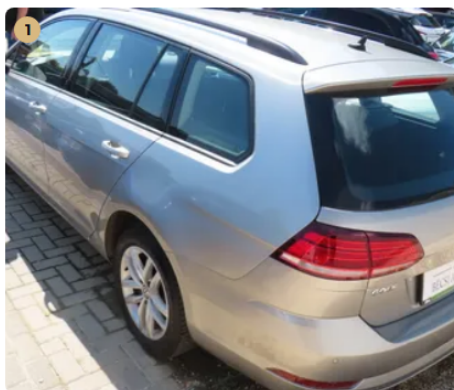
- ✓ **Külső karosszéria elemek**  
A karosszéria elemek közötti hézagok megfelelőek.

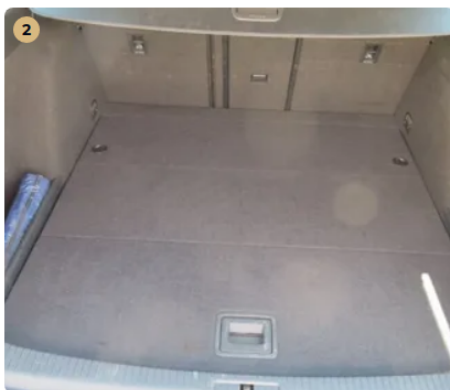
- ✓ **Kárpitozás és belső burkolatok**  
Csomagtartó normál állapotú.

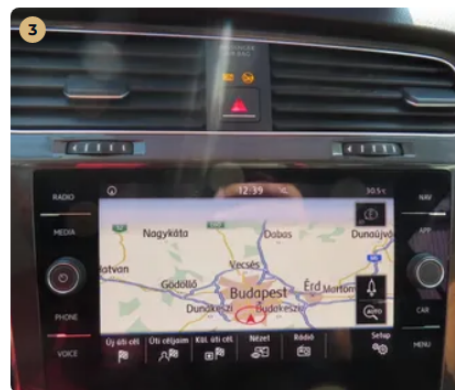
- ✓ **Elektromos berendezések**  
Műszerfalfények megfelelően működnek.

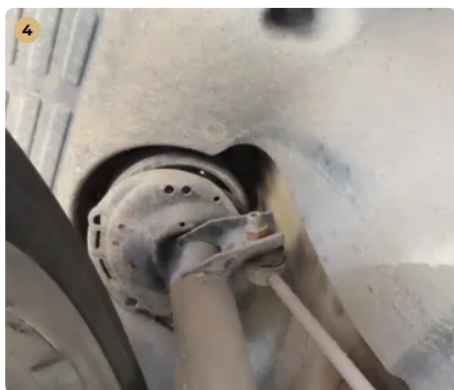
- ✓ **Futómű**  
A lengéscsillapítón olajfolyás nem észlelhető.

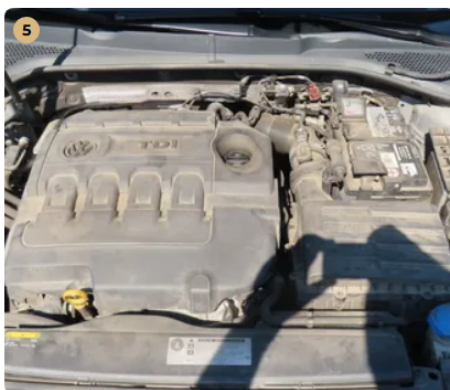
- ✓ **Motor**  
A motor poros, nem történt motortér mosás.

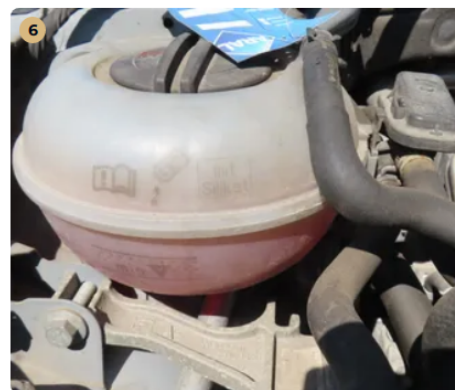
- ✓ **Motor**  
A hűtőfolyadék szintje megfelelő.

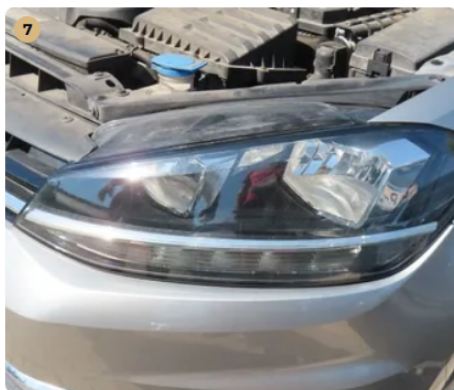
- ✓ **Világítás**  
Az első fényszórók nincsenek bemattulva.

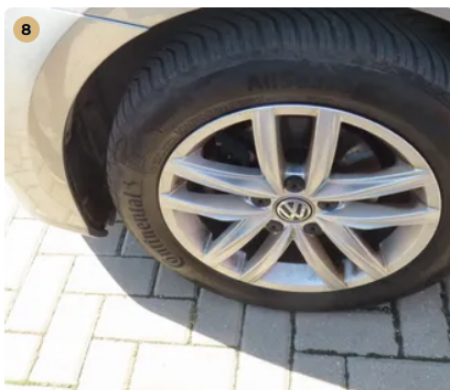
| | Gyártó | Profilmélység | DOT szám |
|---|---|---|---|
| bal első | Continental | 4 mm | 5020 |
| jobb első | Continental | 4 mm | 5020 |

**Szakvélemény:** A gumiabroncsok elhasznált, de még nem csereérett állapotúak.

- ⚠ **Gumiabroncsok**  
Első gumiabroncsok kopottak.

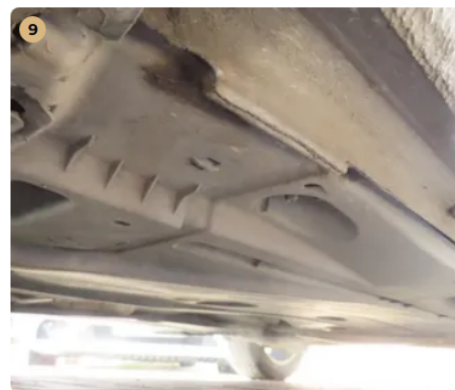
- ✓ **Utascella és gyűrődő zónák**  
A küszöbökön javításra utaló nyomok nem észlelhetők.

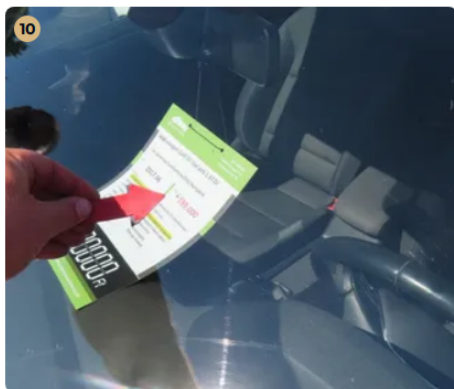
| <b>Szélvédők, üvegek:</b> | Futásának megfelelő állapotban van.. Az első szélvédő nem volt cserélve. Az első szélvédő gyári. Az első szélvédőn látható sérülés van. |

- ⚠ **Szélvédők, üvegek**  
Az első szélvédőn látható sérülés van.

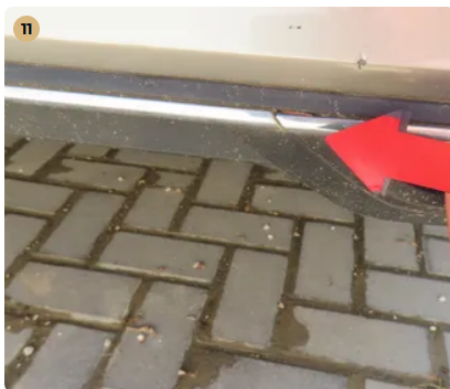
- ⚠ **Külső karosszéria elemek**  
Az autó használatából eredő apró kavicsfelverődések, hajsza karcok láthatóak.

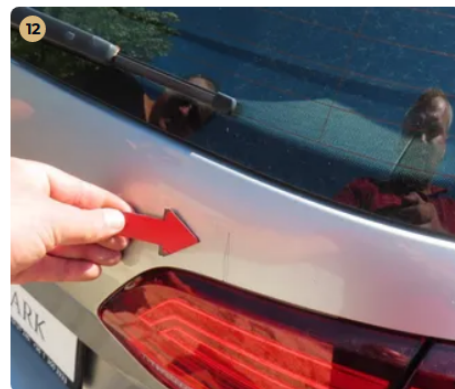
- ⚠ **Külső karosszéria elemek**  
Az autó használatából eredő apró kavicsfelverődések, hajsza karcok láthatóak. Csomagtér ajtó karcos. Jobb hátsó lámpa karcos.

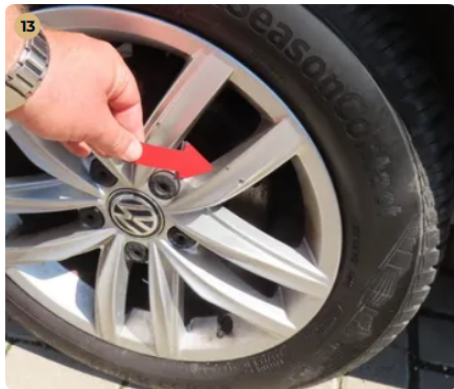
| <b>Felnik:</b> | Lásd megjegyzések. Könnyűfém felni gyári. Könnyűfém felnin patkázás nyomai láthatóak. |

**! Felnik**  
Könnyűfém felnin patkázás nyomai láthatóak.

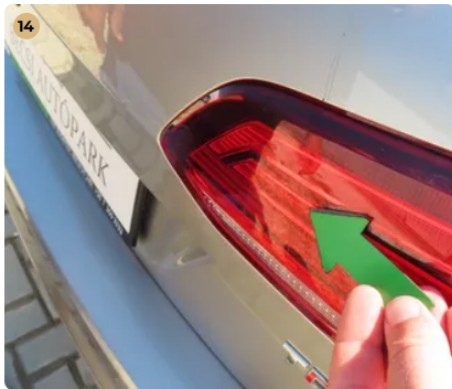
**! Világítás**  
Jobb hátsó lámpán karc látható.

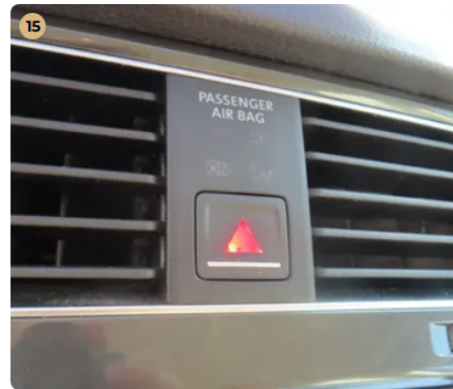
**! Kárpitozás és belső burkolatok**  
Elakadás jelző kapcsoló közepe hiányzik.

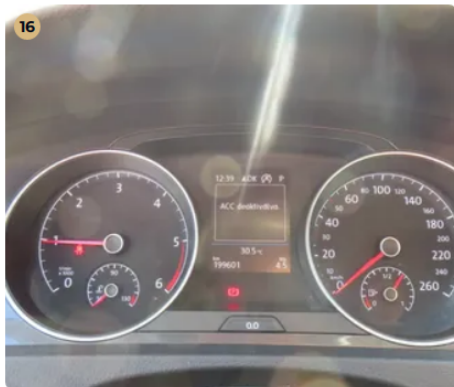
**✓ Hibakód kiolvasása**  
Számítógépes kiolvasás során nem találtam hibát.

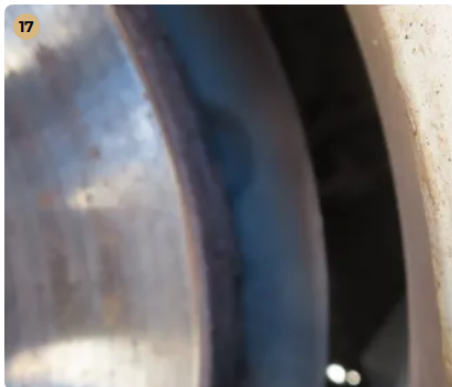
**✓ Fékrendszer**  
A féktárcsa megfelelő állapotban van.
