## Seat Ibiza Egyéb 70 kW

**Évjárat**  
2019. 08.

**Kilométeróra állás**  
81 176 km

Alvázsám: **VSSZZZKJZKR197440**

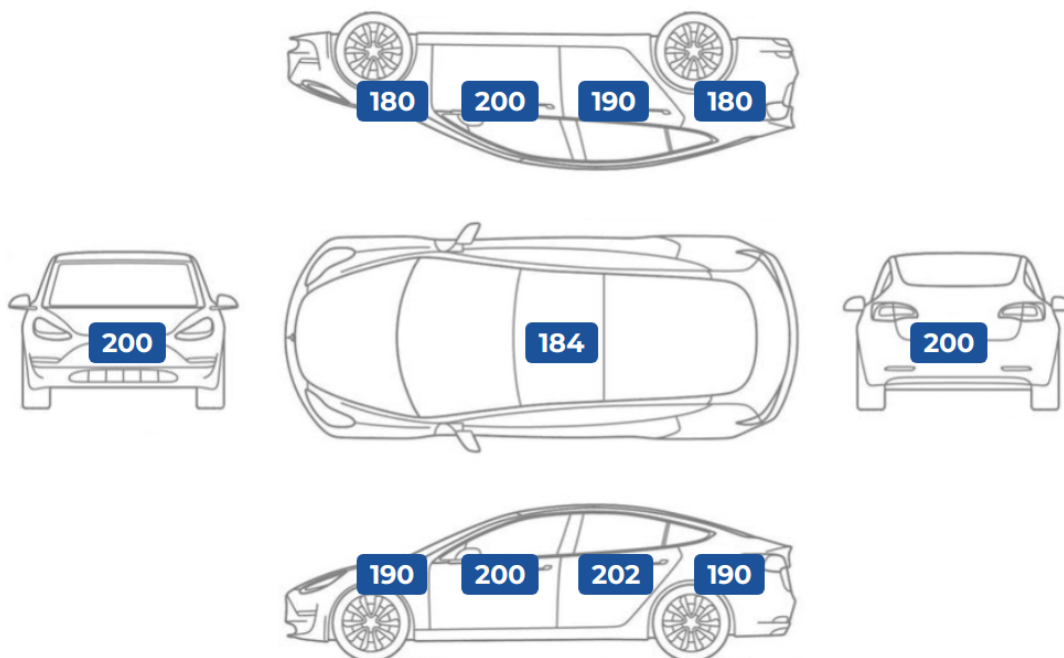
### Karosszéria festékvastagság (mikrométerben)

**Szakvélemény:** A mért értékek alapján az autó fényezése meglátásom szerint eredeti. A műanyag karosszéria elemeken repedés, javítás nyomai nem láthatók. Nem található fóliázás az autón. A mérési eredmények értelmezéséhez fontos tudni, hogy 150 mikronig a festékvastagság általában eredeti fényezésre utal, de bizonyos típusoknál a magasabb, de egységes értékek is ebbe a kategóriába tartoznak.

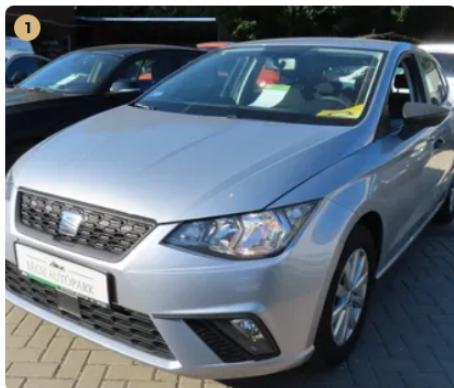
- ✓ **Külső karosszéria elemek**  
A karosszéria elemek közötti hézagok megfelelőek.

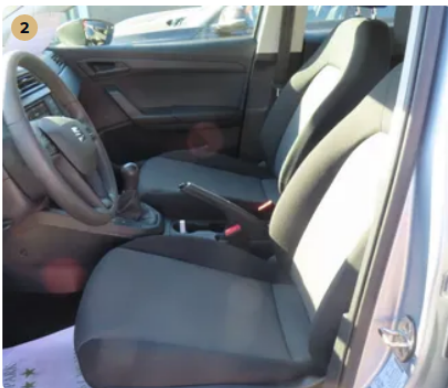
- ✓ **Kárpitozás és belső burkolatok**  
A jármű kárpitozása megkímélt.

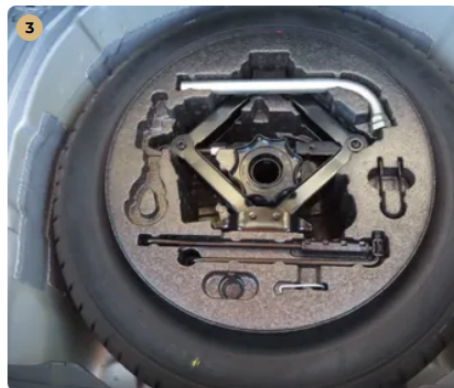
- ✓ **Kötelező tartozékok**  
A kötelező tartozékok megvannak.

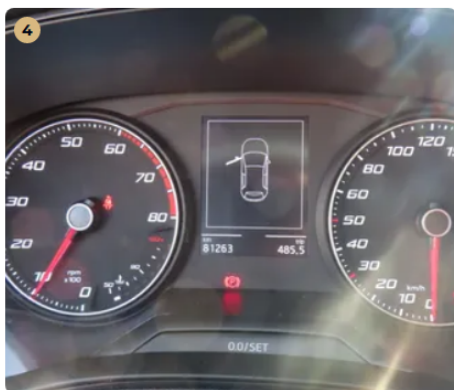
- ✓ **Hibakód kiolvasása**  
Az autó beindítását követően kontrollámpa a műszerfalán nem világít.

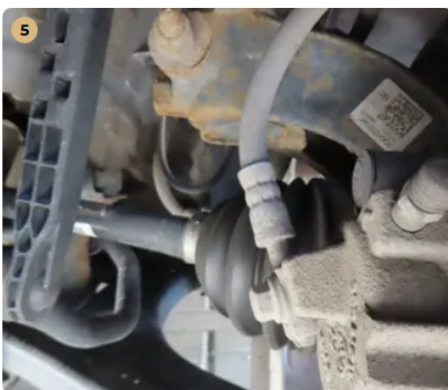
- ✓ **Futómű**  
A főtengelyen zsíros / olajos kicsapódás nem látható.

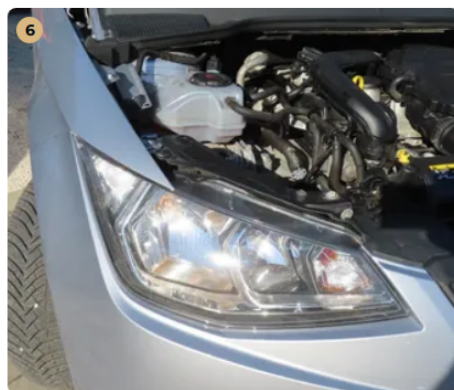
- ✓ **Világítás**  
Az első fényszórók nincsenek bemattulva.

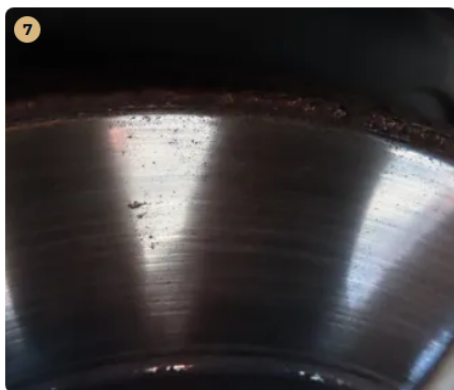
| <b>Fékrendszer:</b> | Lásd megjegyzések. A féktárcsán kezdődő vállasodás található. A gumifékcsoveken repedés nem található. A fékpedál nyomásra megfelelő keménységű. A fékolaj szintje megfelelő. |

- ✓ **Fékbrendsz**  
A féktárcsa megfelelő állapotban van.

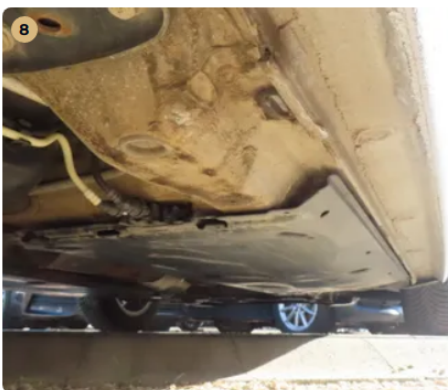
- ✓ **Utascella és gyűrődő zónák**  
A küszöbökön javításra utaló nyomok nem észlelhetők.

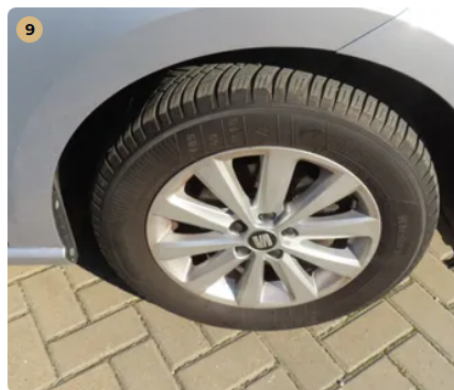
- ✓ **Gumiabroncsok**  
A gumiabroncsok odalfala nem repedezett.

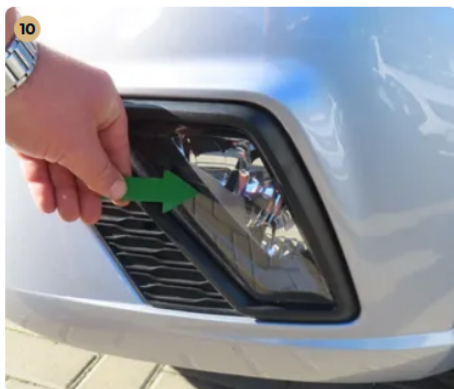
| <b>Világítás:</b> | Lásd megjegyzések. Bal első ködlámpa karcos. A lámpatestek gyáriak. |

- ! **Világítás**  
Bal első ködlámpa karcos.

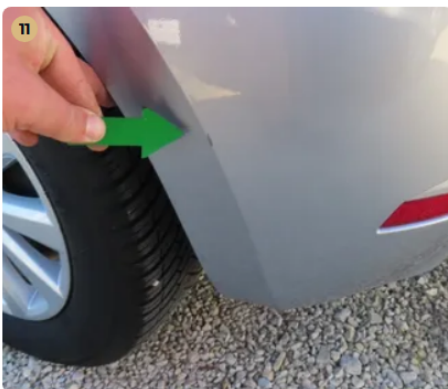
- ! **Külső karosszéria elemek**  
Hátsó vészháritón karcok, fénysérülések vannak.

A lökhárítók műanyag felületén lévő esztétikai sérülések javítása a tulajdonos döntése, további problémát önmagukban nem okoznak.

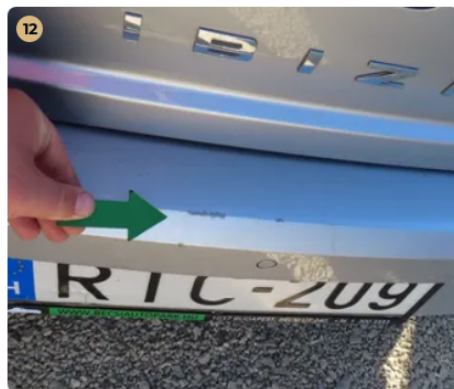
| <b>Külső karosszéria elemek:</b> | Lásd megjegyzések. Az autó használatából eredő apró kavicsfelverődések, hajszál karcok láthatóak. A karosszéria elemek közötti hézagok megfelelőek. Az autó karosszéria elemein javítások nyomai nem láthatók. Karosszéria elem védő fólia az autón nem található. A látható karcok polírozással korrigálhatóak. |

- ! **Külső karosszéria elemek**  
Az autó használatából eredő apró kavicsfelverődések, hajszál karcok láthatóak.

Megjegyzés: a fém alkatrészek fényezésén „fémig áthatolt” esztétikai sérülések javítása a későbbi korrodálódás elkerülése érdekében javasolt. Egyszerű kavicsfelferődések javítása újrafényezés helyett festék boltban kapható ecsetelővel javasolt.

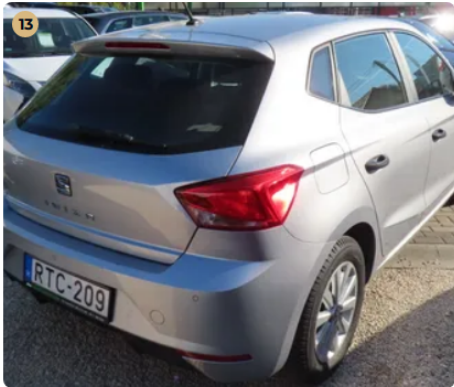
✓ **Szélvédők, üvegek**  
Hátsó szélvédőn látható sérülés nincs.

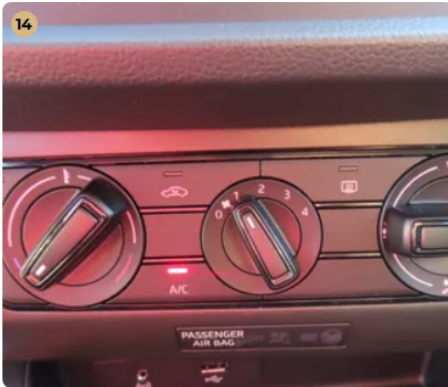
✓ **Elektromos berendezések**  
Műszerfalfények megfelelően működnek.

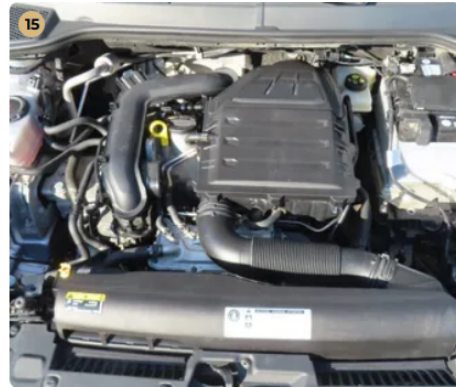
✓ **Motor**  
Motortérben olajfolyás nem látható.

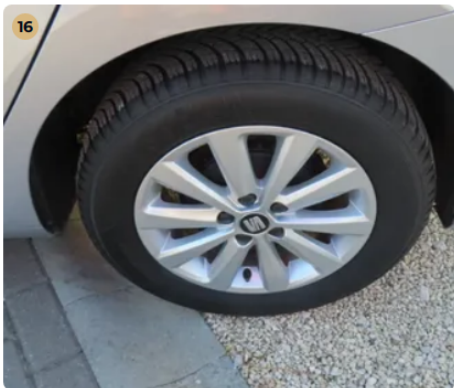
✓ **Felnik**  
Könnyűfém felni gyári.
