## BMW 220 220d M Sport (Automata) 140 kW

Alvázszám: **WBA51AM0907J92395**

## MÉRÉSI EREDMÉNYEK

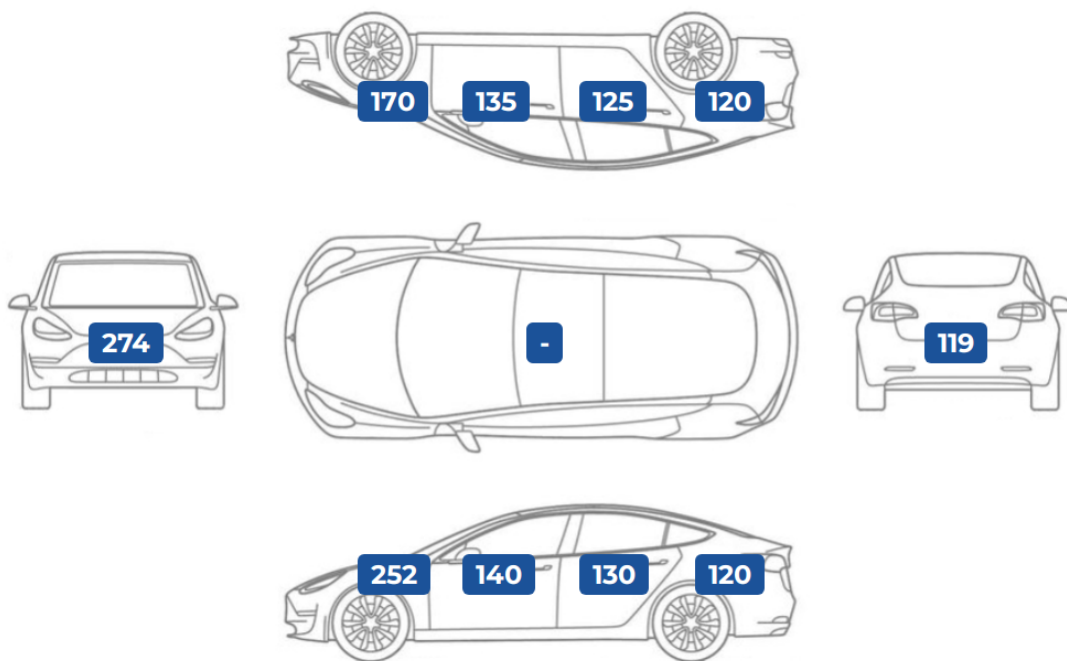
### Karosszéria festékvastagság (mikrométerben)

**Szakvélemény:** A gépjármű karosszériáján külső beavatkozás / újrafényezés nyomai nem láthatók. A műanyag karosszéria elemeken repedés, javítás nyomai nem láthatók. A mért értékek a gyári értékekhez képest azért magasabbak, mert védő fólia található a gépkocsin. A mérési eredmények értelmezéséhez fontos tudni, hogy 150 mikronig a festékvastagság általában eredeti fényezésre utal, de bizonyos típusoknál a magasabb, de egységes értékek is ebbe a kategóriába tartoznak.

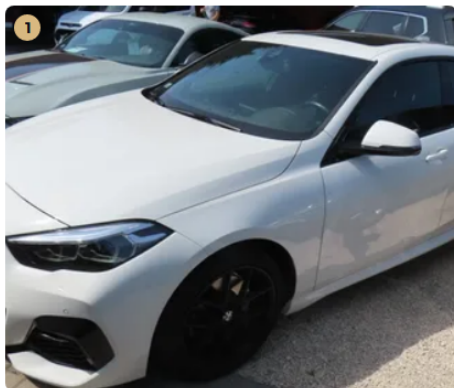
- ✓ **Külső karosszéria elemek**  
A karosszéria elemek közötti hézagok megfelelőek.

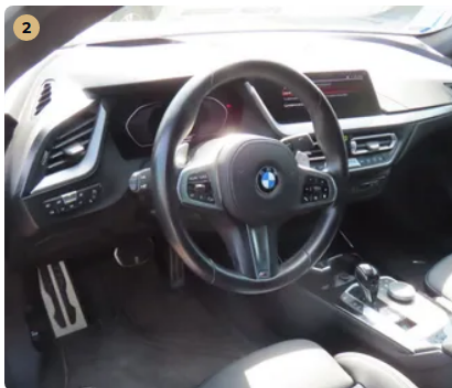
- ✓ **Kárpitozás és belső burkolatok**  
Műszerfal normál állapotú.

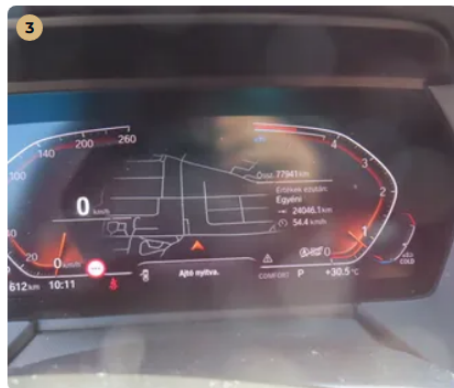
- ✓ **Hibakód kiolvasása**  
Számítógépes kiolvasás során nem találtam hibát.

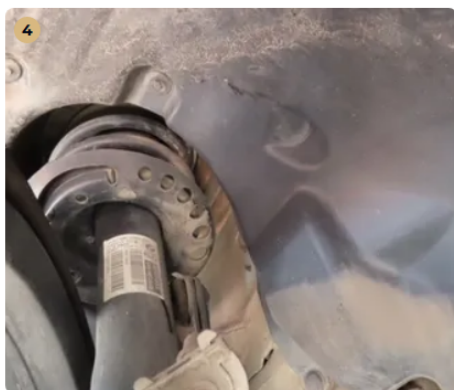
- ✓ **Futómű**  
A lengéscsillapítón olajfolyás nem észlelhető.

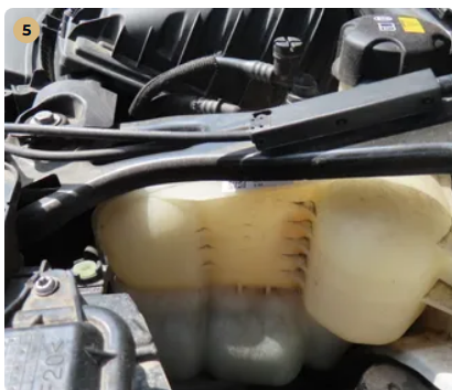
- ✓ **Motor**  
A hűtőfolyadék szintje megfelelő.

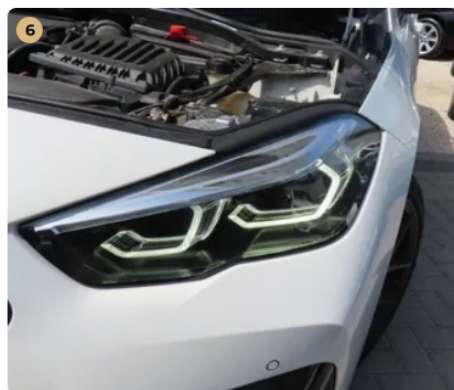
- ✓ **Világítás**  
Az első fényszórók nincsenek bemattulva.

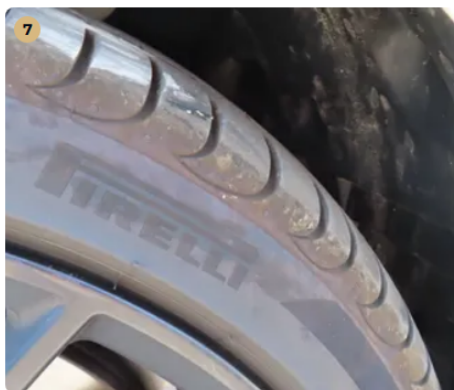
- ✓ **Gumiabroncsok**  
A gumiabroncsok odalfala nem repedezett.

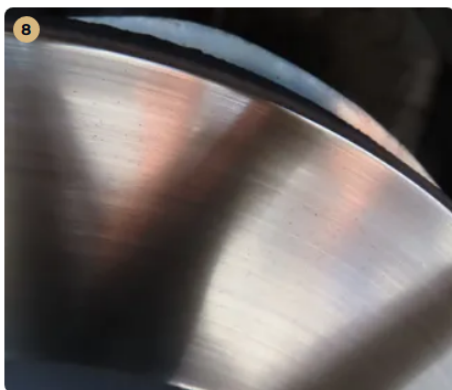
| <b>Fékrendszer:</b> | Lásd megjegyzések. Első féktárcsák enyhén vállasak. Elektromos kézifék rendeltetés szerűen működik (autómatikus behúzás és kiengedés). A fékpedál nyomásra megfelelő keménységű. A fékolaj szintje megfelelő. |

- ✓ **Fékkrendszer**  
A féktárcsa megfelelő állapotban van.

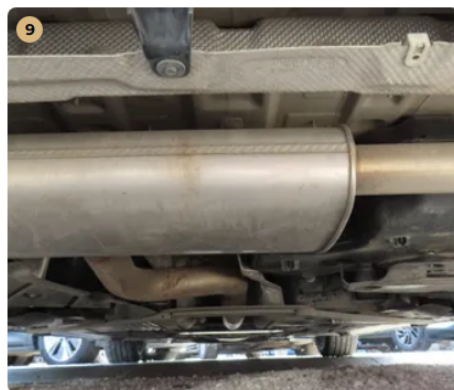
- ✓ **Motor**  
A kipufogórendszer és a dobok állapota megfelelő.

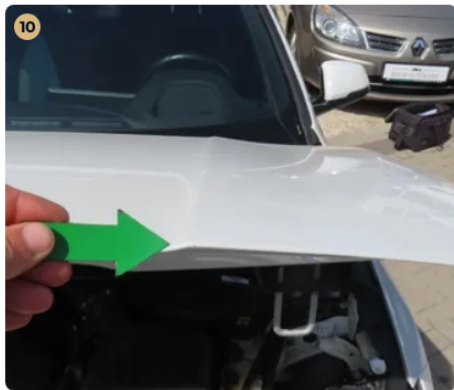
| <b>Külső karosszéria elemek:</b> | Az elvárásoknak megfelelő állapotban van.. A festékmérés során eltérő értékeket nem találtam. A látható karcok polírozással korrigálhatóak. Karosszéria elem védő fólia az autón található. Műanyag lökhárítón szemrevételezés alapján javításra utaló nyom nem látható. |

- ⚠ **Külső karosszéria elemek**  
Az autó használatából eredő apró kavicsfelverődések, hajszál karcok láthatóak. Motorháztetőn kavics sérülés van.

Megjegyzés: a fém alkatrészek fényezésén „fémig áthatolt” esztétikai sérülések javítása a későbbi korrodálódás elkerülése érdekében javasolt. Egyszerű kavicsfelferődések javítása újrafényezés helyett festék boltban kapható ecsetelővel javasolt

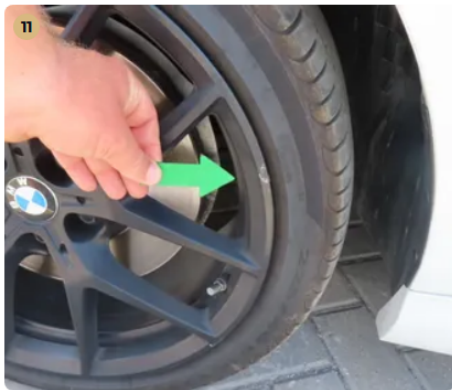
| <b>Felnik:</b> | Lásd megjegyzések. Könnyűfém felni gyári. Könnyűfém felnin patkázás nyomai láthatóak. |

- ✓ **Felnik**  
Könnnyűfém felnin patkázás nyomai láthatóak.

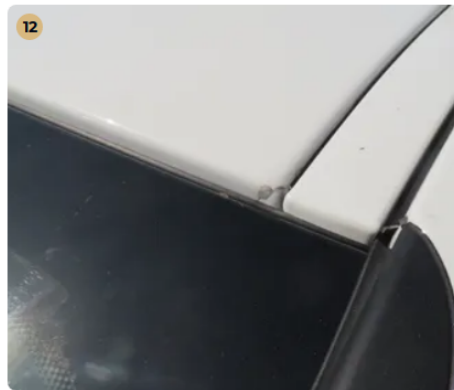
- ✓ **Külső karosszéria elemek**  
A jármű elején és a tető első részén védő fólia található.

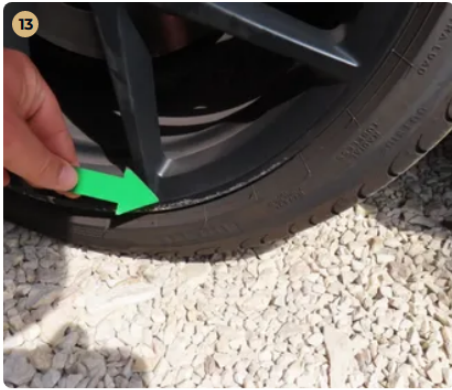
**Felnik**  
Könnyűfém felnin patkázás nyomai láthatóak.

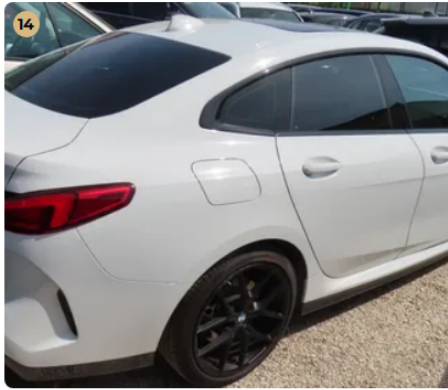
**Szélvédők, üvegek**  
Hátsó szélvédőn látható sérülés nincs.

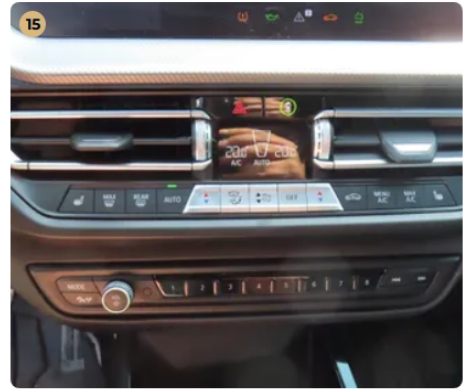
**Elektromos berendezések**  
Műszerfalfények megfelelően működnek.

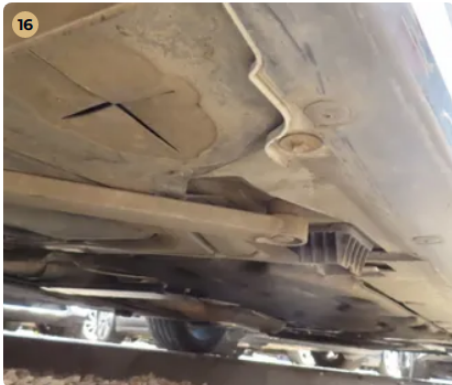
**Utascella és gyűrődő zónák**  
A küszöbökön javításra utaló nyomok nem észlelhetők.
