## Nissan Leaf N-Connecta 40kWh Aut. 110 kW

Alvázsám: **SJNFAAZE1U0145082**

## MÉRÉSI EREDMÉNYEK

# ÁLLAPOTFELMÉRÉS ÖSSZEFOGLALÁSA

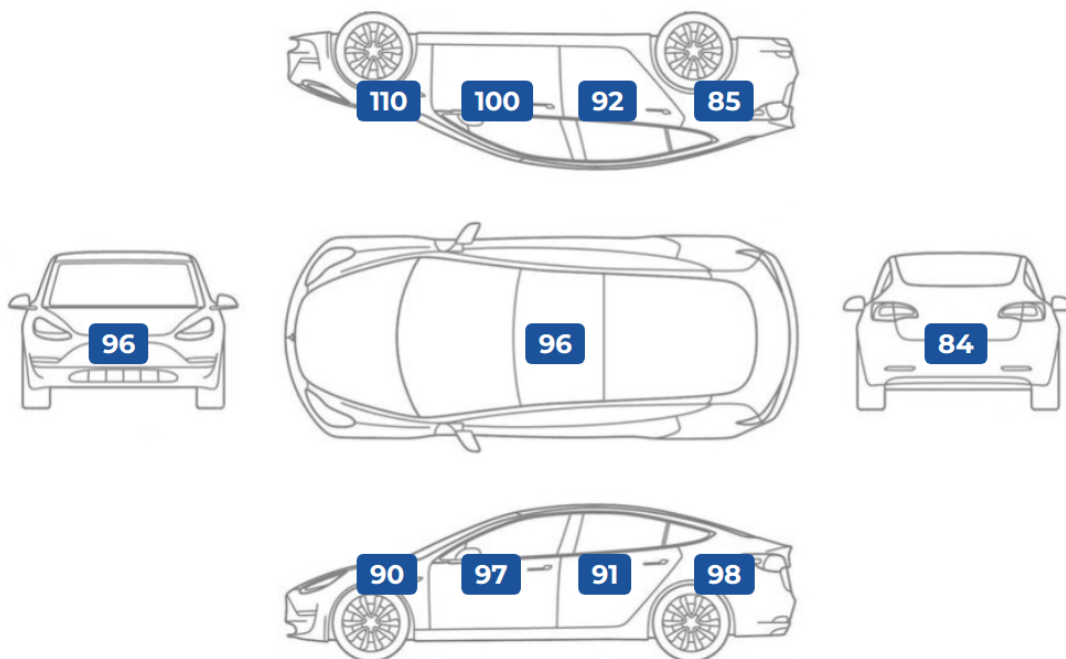
### Karosszéria festékvastagság (mikrométerben)

**Szakvélemény:** A gépjármű karosszériáján külső beavatkozás / újrafényezés nyomai nem láthatók. A műanyag karosszéria elemeken repedés, javítás nyomai nem láthatók. Nem található fóliázás az autón. A mérési eredmények értelmezéséhez fontos tudni, hogy 150 mikronig a festékvastagság általában eredeti fényezésre utal, de bizonyos típusoknál a magasabb, de egységes értékek is ebbe a kategóriába tartoznak.

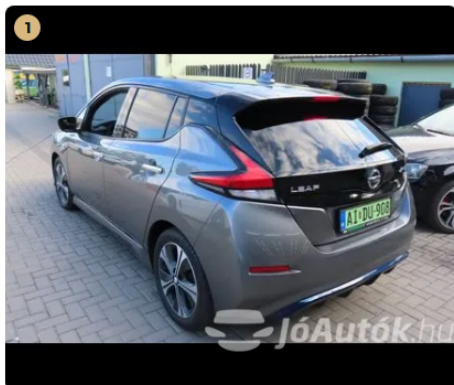
- ✓ **Külső karosszéria elemek**  
A karosszéria elemek közötti hézagok megfelelőek.

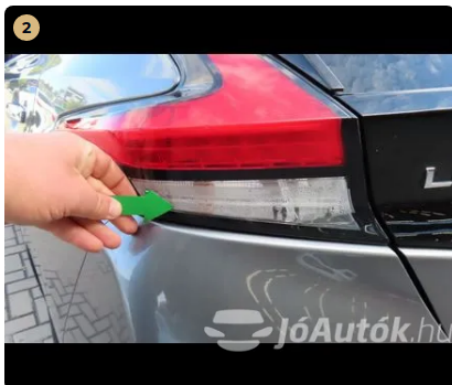
- ! **Világítás**  
Hátsó lámpák be vannak párosodva.

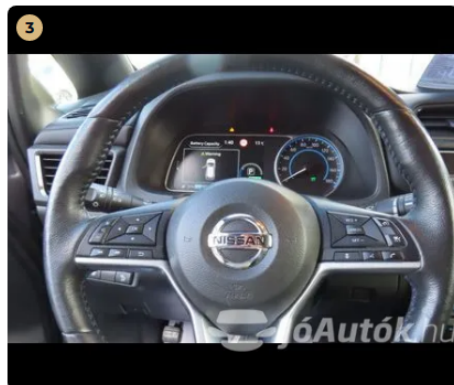
- ✓ **Kárpitozás és belső burkolatok**  
A kormánykerék gyári állapotú.

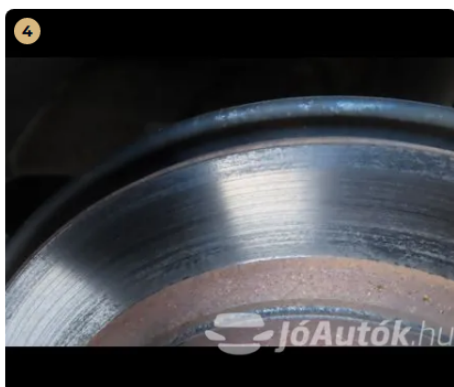
- ✓ **Féktrendszer**  
A féktárcsa megfelelő állapotban van.

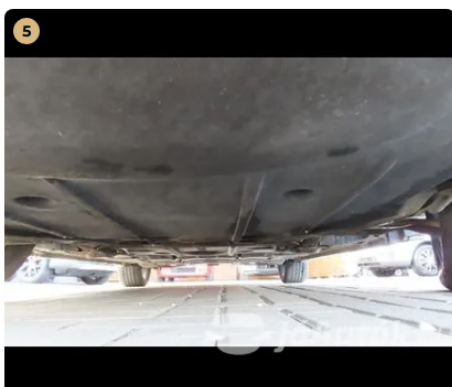
- ✓ **Utascella és gyűrődő zónák**  
A padlólemez burkolatán javításra utaló nyomok nem láthatók.

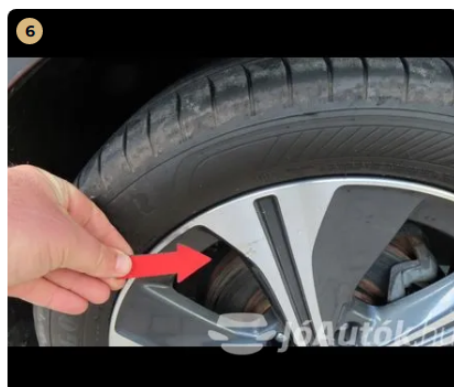
| <b>Felnik:</b> | Lásd megjegyzések. Könnyűfém felni gyári. Könnyűfém felnin patkázás nyomai láthatóak. |

- ! **Felnik**  
Könnyűfém felnin patkázás nyomai láthatóak. Jobb első felni enyhe horzsolás található.

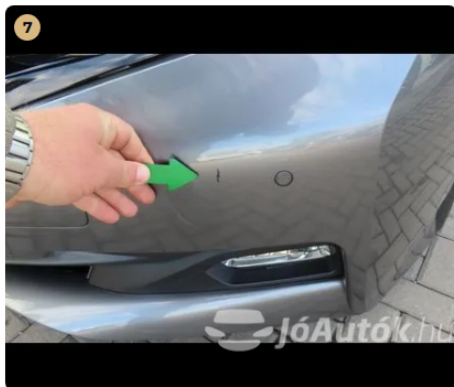
- ! **Külső karosszéria elemek**  
Az autó használatából eredő apró kavicsfelverődések, hajsza karcok láthatóak. Első vészháritón apró fénysérülések.

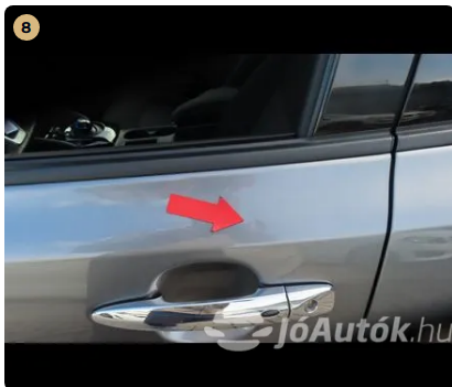
- ! **Külső karosszéria elemek**  
Bal első ajtón apró horzsolás.

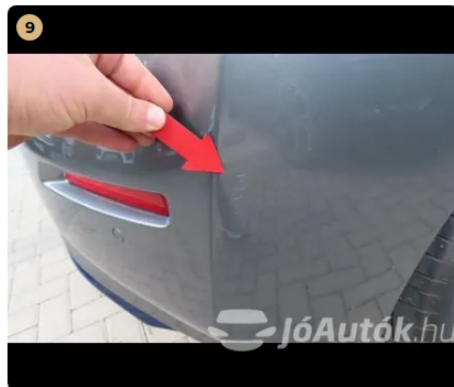
- ! **Külső karosszéria elemek**  
Hátsó vészháritón enyhe horzsolások.

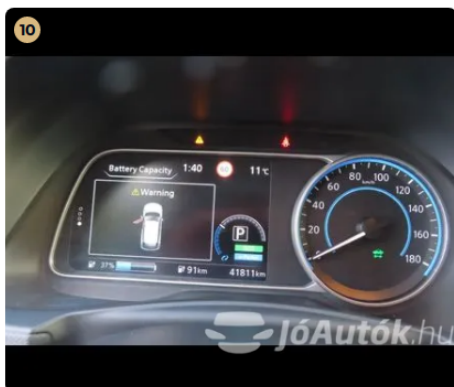
- ✓ **Elektromos berendezések**  
Műszerfalfények megfelelően működnek.

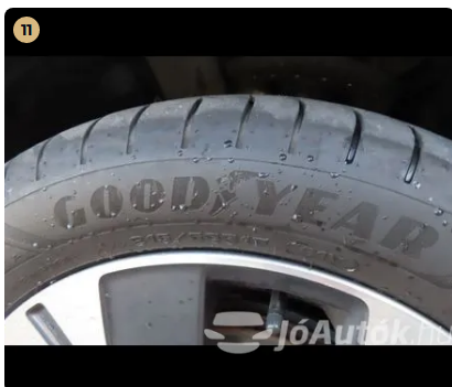
- ✓ **Gumiabroncsok**  
A gumiabroncsok odalfala nem repedezett.

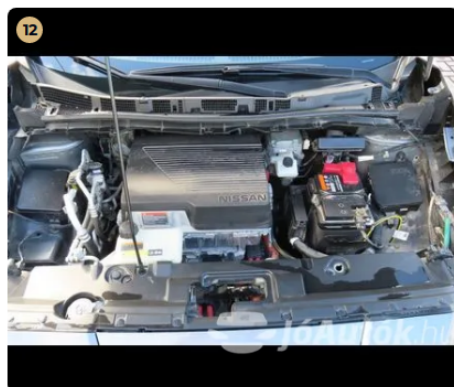
- ✓ **Motor**  
A hűtőfolyadék szintje megfelelő.
