## Mercedes-Benz V-osztály V 220 CDI Avantgarde L Aut. 120 kW

**Kilométeróra állás**  
222 468 km

## MÉRÉSI EREDMÉNYEK

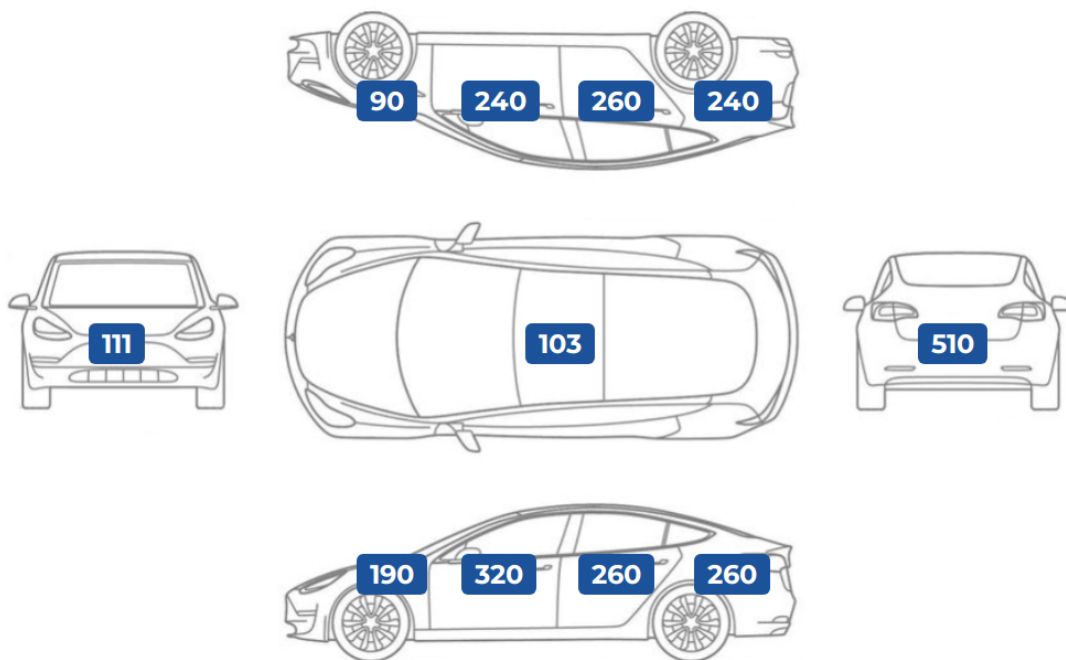
**Szakvélemény:** A gépjármű karosszériáján az elemek egy része gyári fényezésű, ám bizonyos elemeken újrafényezés nyomai találhatók. A bal első sárvédő, bal hátsó sárvédő, jobb hátsó sárvédő, bal első ajtó, jobb első ajtó, bal hátsó ajtó, jobb hátsó ajtó, csomagtartótető festékvastagságának mérése során a típusnak megfelelő gyári értéktől magasabb értéket mértem, amiből arra következtetek, hogy a szakszerű javításhoz vélhetően gittelést is alkalmaztak. A műanyag karosszéria elemeken repedés, javítás nyomai nem láthatók. Nem található fóliázás az autón. A fényezett elemek esetében szabad szemmel nem látható az eltérés, szakszerű javítás történt. A mérési eredmények értelmezéséhez fontos tudni, hogy 150 mikronig a festékvastagság általában eredeti fényezésre utal, de bizonyos típusoknál a magasabb, de egységes értékek is ebbe a kategóriába tartoznak.

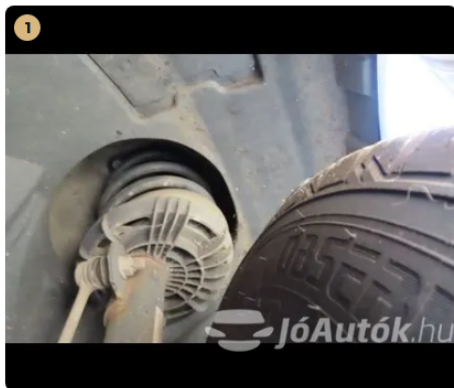
**1 Futómű**  
A lengéscillapítón olajfolyás nem észlelhető.

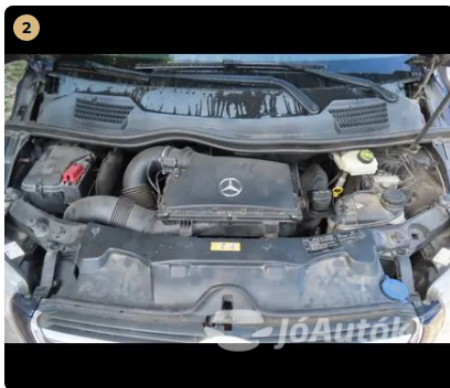
**2 Motor**  
Motortérben olajfolyás nem látható.

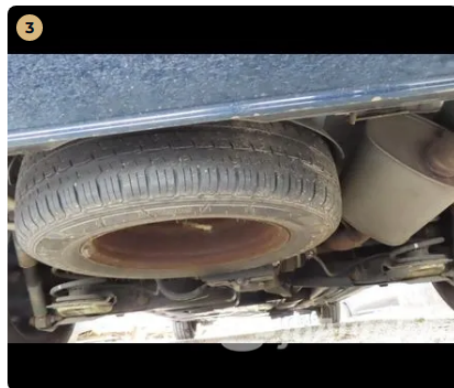
**3 Kötelező tartozékok**  
A kötelező tartozékok megvannak.

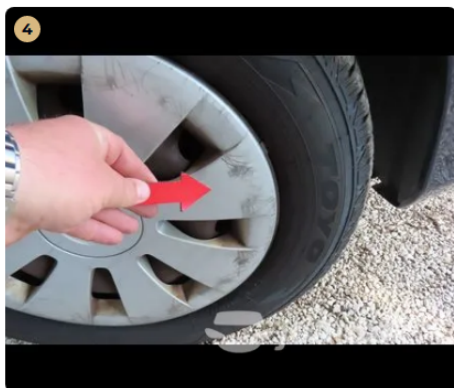
| <b>Felnik:</b> | Lásd megjegyzések. Disztárcsa gyári. Disztárcsa karcos. |

**4 Felnik**  
Díztárcsa karcos. Mind a 4 díztárcsa karcos, horzsol.

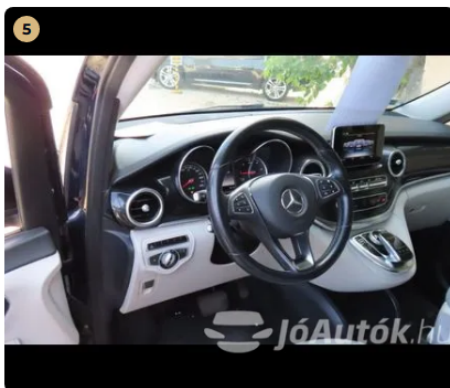
**5 Kárpitozás és belső burkolatok**  
Műszerfal normál állapotú.

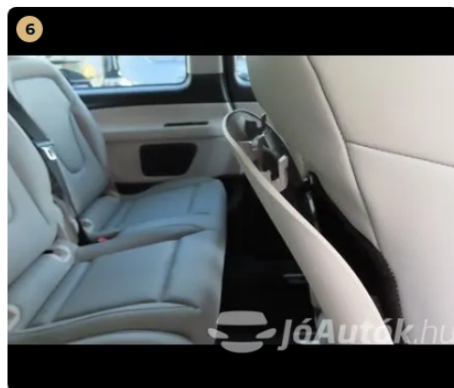
**6 Kárpitozás és belső burkolatok**  
Középső ülésor ülésének háttámlája lóg.

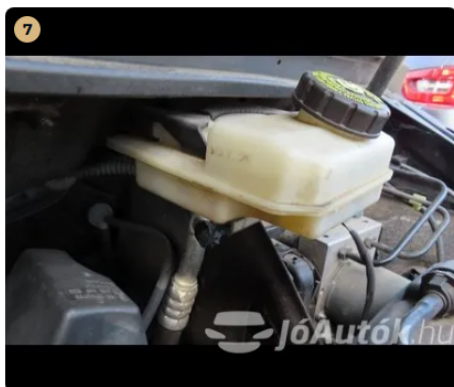
**7 Fékrendszer**  
A fékfolyadék színe megfelelő.

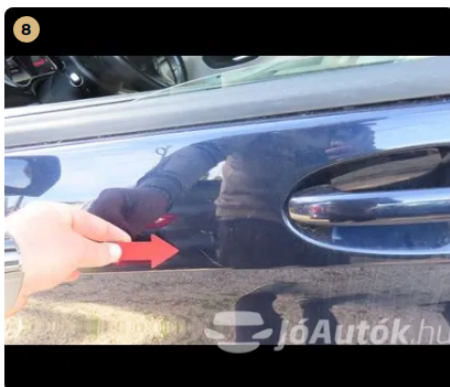
**8 Külső karosszéria elemek**  
Az autó használatából eredő apró kavicsfelverődések, hajszál karcok láthatóak. Motorháztetőn, bal első ajtón karcok vannak.

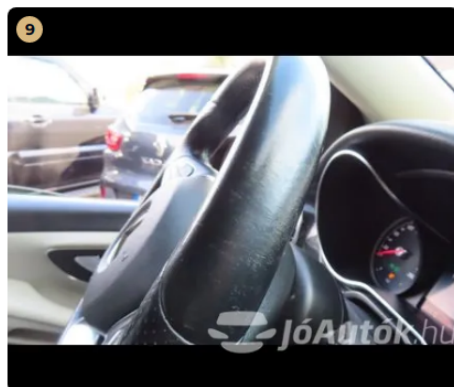
**9 Kárpitozás és belső burkolatok**  
A kormánykerék kopott.

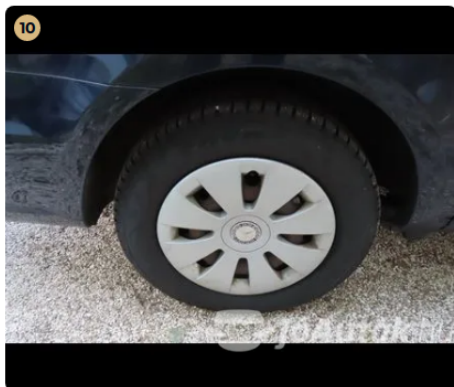
**10 Gumiabroncsok**  
A gumiabroncsok odalfala nem repedezett.

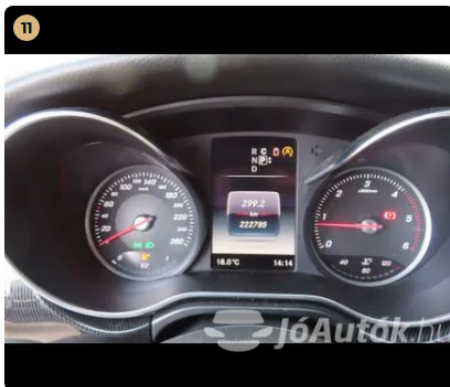
**11 Hibakód kiolvasása**  
Az autó beindítását követően kontrolllámpa a műszerfalán nem világít.

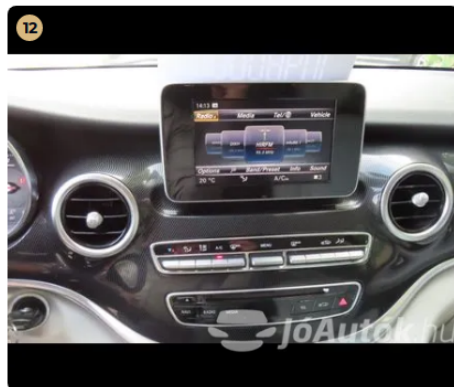
**12 Elektromos berendezések**  
Gombvilágítások megfelelően működnek.
