## Mercedes-Benz GLC 220 Egyéb 125 kW

| <b>Alvázsám:</b> | <b>WDC2539051F089861</b> | <b>Gyártási év:</b> | <b>2016. 04.</b> |

# ÁLLAPOTFELMÉRÉS ÖSSZEFOGLALÁSA

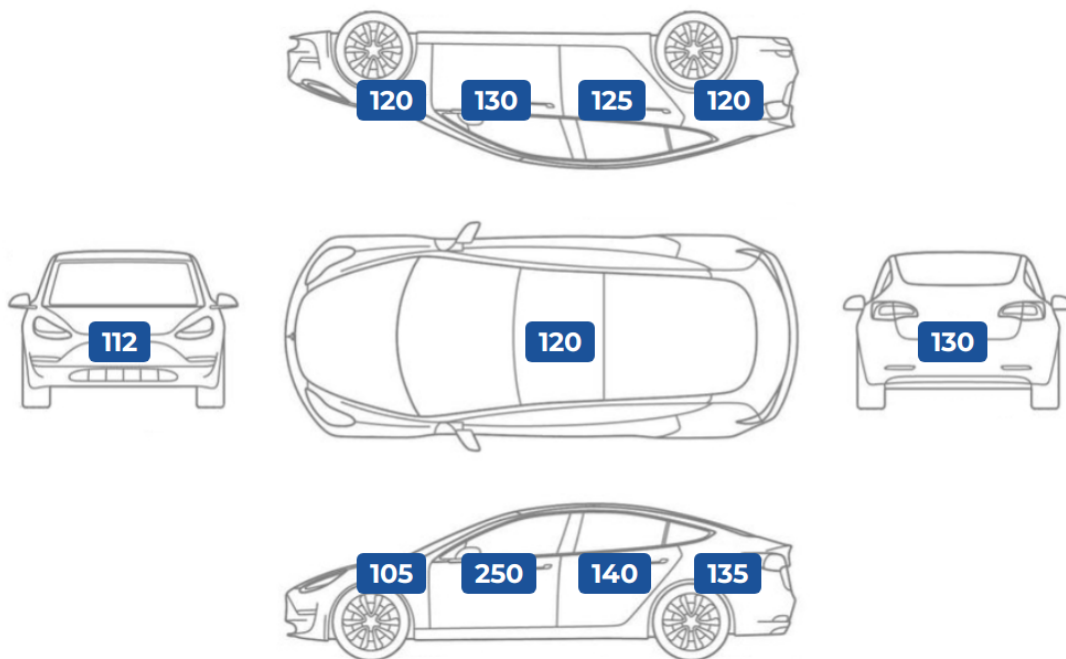
### Karosszéria festékvastagság (mikrométerben)

**Szakvélemény:** A gépjármű karosszériáján az elemek egy része gyári fényezésű, ám bizonyos elemeken újrafényezés nyomai találhatók. A festékvastagság minimális eltérése a gyári értéktől arra utal, hogy a fényezési hibákat gittelés nélkül javították, azaz elemsérülés vélhetően nem történt, és csak karcot, vagy apró fénysérülést javítottak az autón. A fényezett elemek esetében szabad szemmel nem látható az eltérés, szakszerű javítás történt. A műanyag karosszéria elemeken repedés, javítás nyomai nem láthatók. Nem található fóliázás az autón. A mérési eredmények értelmezéséhez fontos tudni, hogy 150 mikronig a festékvastagság általában eredeti fényezésre utal, de bizonyos típusoknál a magasabb, de egységes értékek is ebbe a kategóriába tartoznak.

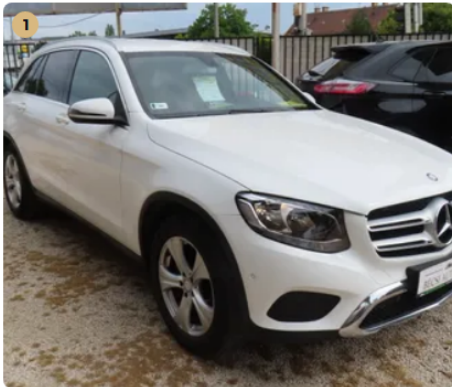
✓ **Szélvédők, üvegek**  
Az első szélvédőn látható sérülés nincs.

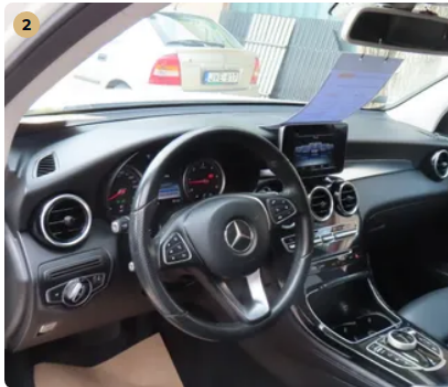
✓ **Kárpitozás és belső burkolatok**  
Műszerfal normál állapotú.

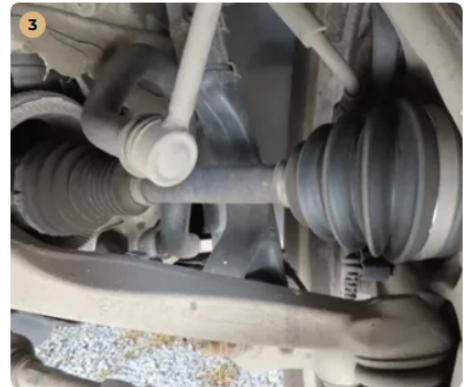
✓ **Futómű**  
A féltengelyen zsíros / olajos kicsapódás nem látható.

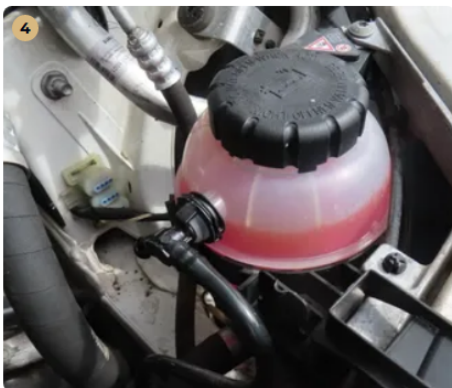
✓ **Motor**  
A hűtőfolyadék színe megfelelő.

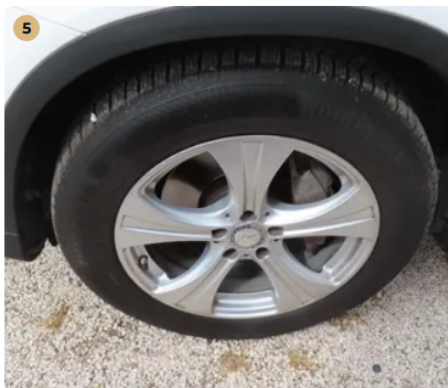
⚠ **Felnik**  
Felniken minimális patkázási nyomok láthatók.

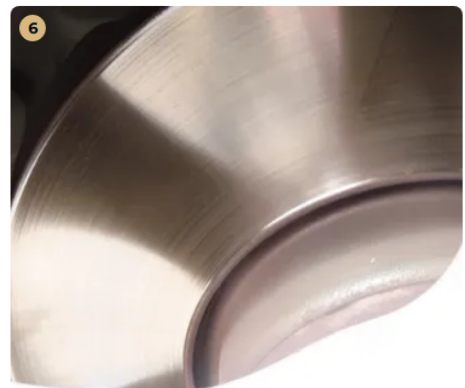
✓ **Fékkrendszer**  
A féktárcsa megfelelő állapotban van.

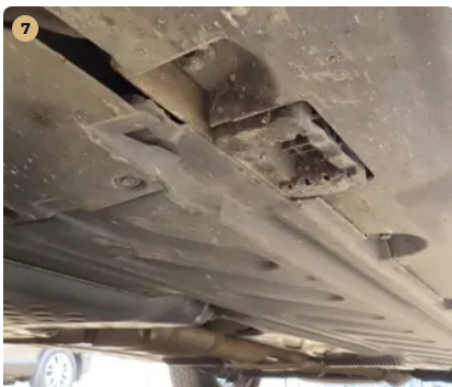
✓ **Utascella és gyűrődő zónák**  
A küszöbökön javításra utaló nyomok nem észlelhetők.

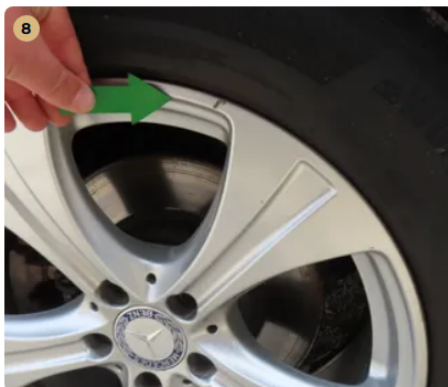
⚠ **Felnik**  
Könnyűfém felnin patkázás nyomai láthatóak.

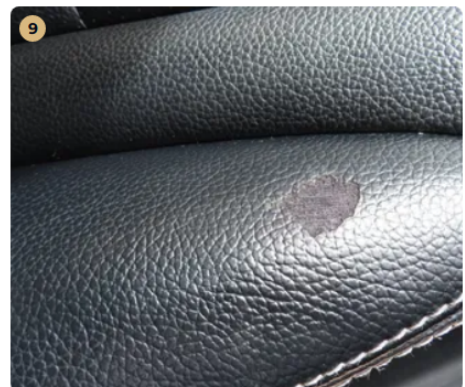
⚠ **Kárpitozás és belső burkolatok**  
Első bőr üléseken kisebb hibák láthatók.

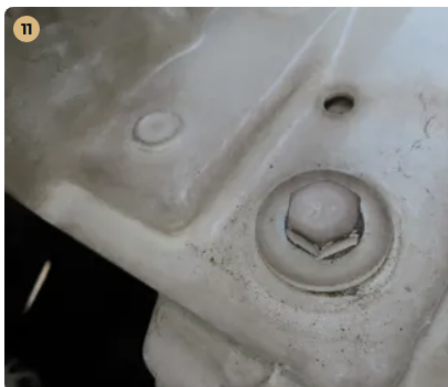
⚠ **Külső karosszéria elemek**  
Első sárvédők voltak már le véve.

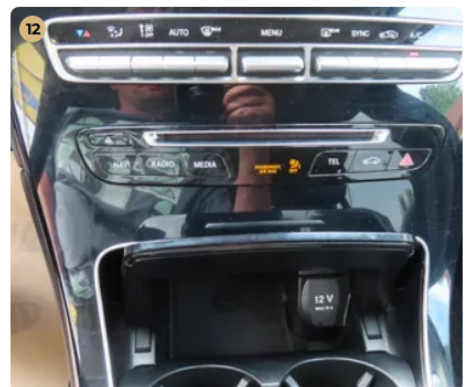
✓ **Elektromos berendezések**  
Gombvilágítások megfelelően működnek.

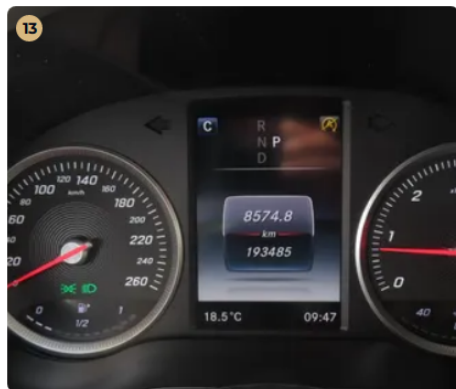
### Hibakód kiolvasása

Az autó beindítását követően  
kontrollámpa a műszerfalon nem világít.
