## BMW 318 318i (Automata) 105 kW

| <b>Alvázsám:</b> | <b>WBAPF51000A806534</b> | <b>Gyártási év:</b> | <b>2011. 08.</b> |

## MÉRÉSI EREDMÉNYEK

# ÁLLAPOTFELMÉRÉS ÖSSZEFOGLALÁSA

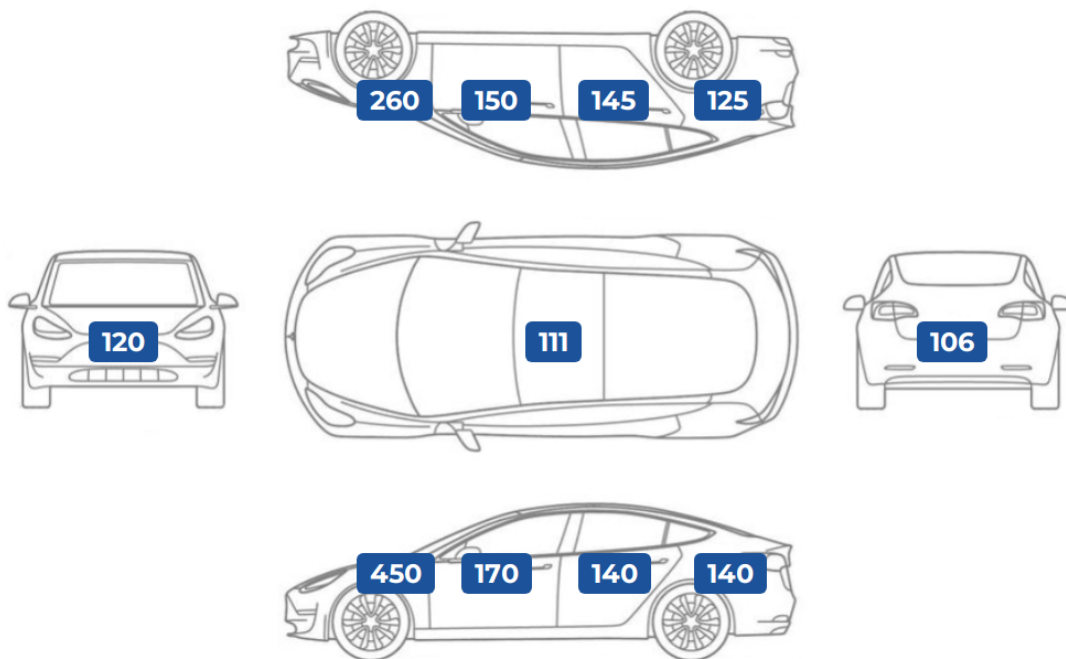
### Karosszéria festékvastagság (mikrométerben)

**Szakvélemény:** A gépjármű karosszériáján az elemek egy része gyári fényezésű, ám bizonyos elemeken újrafényezés nyomai találhatók. A festékvastagság eltérése a gyári értéktől arra utal, hogy az elemen vélhetően olyan sérülés, horpadás történt, amit szakszerűen javítottak. A fényezett karosszéria elem színazonos a többi elemmel (nem látható szín eltérés). A műanyag karosszéria elemeken repedés, javítás nyomai nem láthatók. Nem található fóliázás az autón. A mérési eredmények értelmezéséhez fontos tudni, hogy 150 mikronig a festékvastagság általában eredeti fényezésre utal, de bizonyos típusoknál a magasabb, de egységes értékek is ebbe a kategóriába tartoznak.

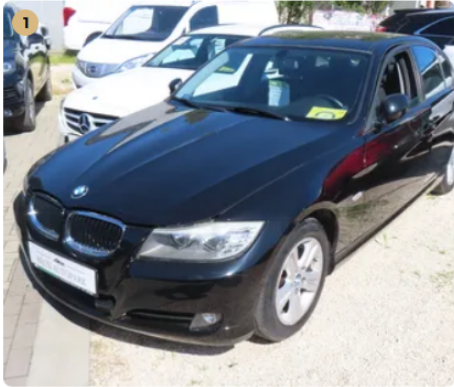
✓ **Külső karosszéria elemek**  
A karosszéria elemek közötti hézagok megfelelőek.

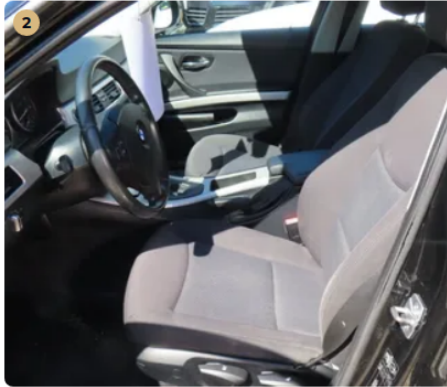
✓ **Kárpitozás és belső burkolatok**  
A bőr/alcantara kifogástalan állapotú.

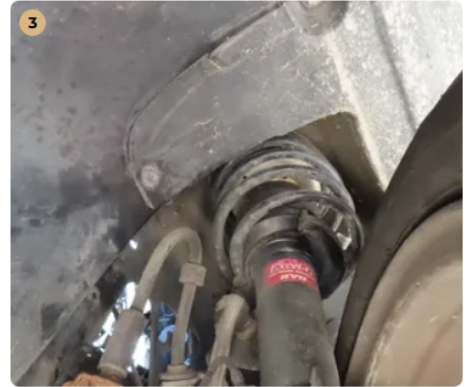
✓ **Futómű**  
A lengéscillapítón olajfolyás nem észlelhető.

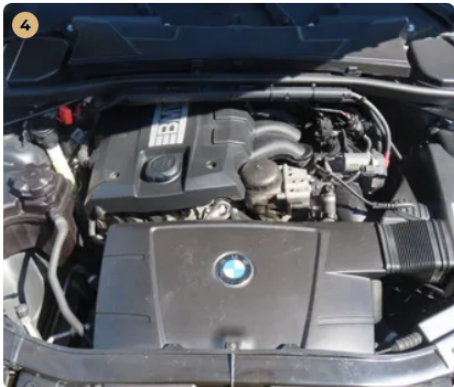
✓ **Motor**  
A hűtőfolyadék színe megfelelő.

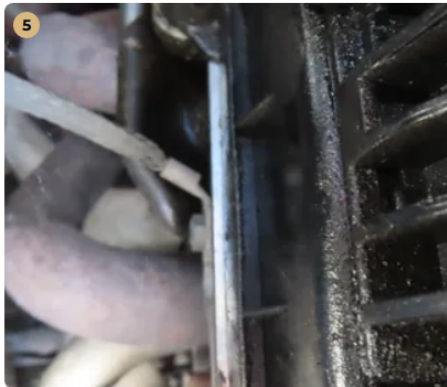
| <b>Motor:</b> | Lásd megjegyzések. Motortérben olajfolyás látható. A hűtőfolyadék szintje megfelelő. A kipufogó füstnek rendellenes színe, szaga nincs. A motorolaj szintje megfelelő. |

! **Motor**  
Motortérben olajfolyás látható.

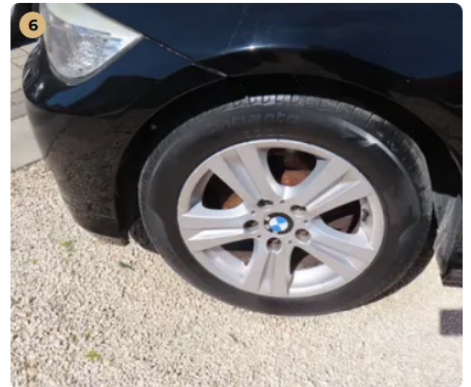
**Szakvélemény:** A gumiabroncsok odalfala repedezett.

! **Gumiabroncsok**  
A gumiabroncsok odalfala repedezett.

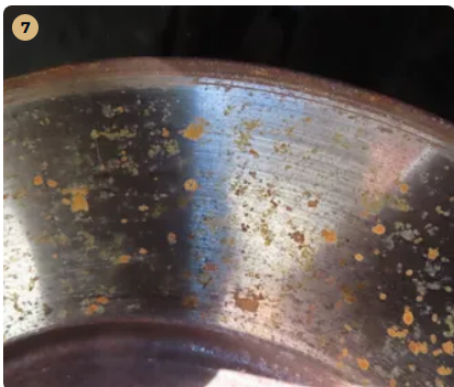
| <b>Fékrendszer:</b> | Korának megfelelő állapotban van.. A fékpedál nyomásra megfelelő keménységű. A fékolaj szintje megfelelő. Féktárcsán állásból adódóan felületi korrózió látható, ami rövid használat után lekopik. |

✓ **Féktrendszer**  
A féktárcsa megfelelő állapotban van.

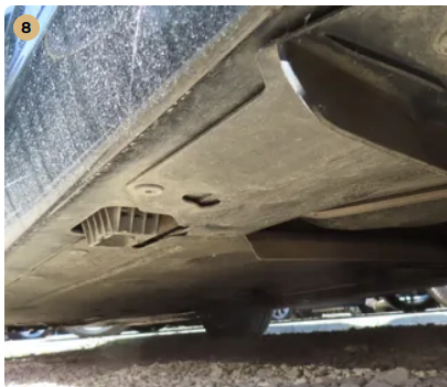
✓ **Utascella és gyűrődő zónák**  
A küszöbökön javításra utaló nyomok nem észlelhetők.

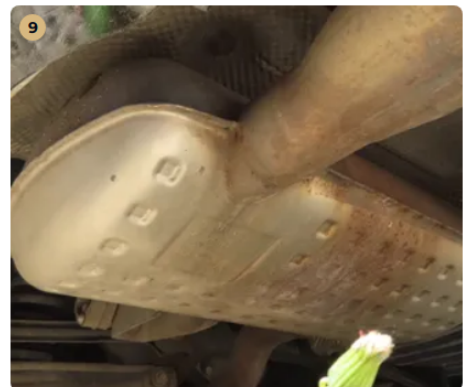
✓ **Motor**  
A kipufogórendszer és a dobok állapota megfelelő.

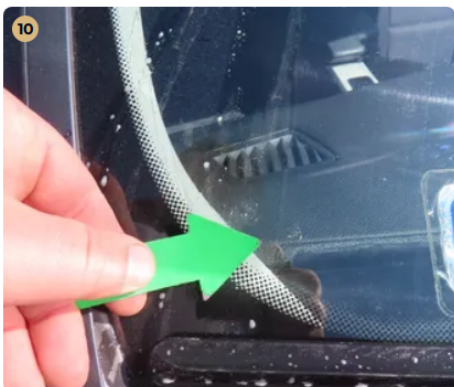
| <b>Szélvédők, üvegek:</b> | Lásd megjegyzések. Az első szélvédő cserélve volt. Az első szélvédő nem gyári. A hátsó szélvédő gyári. Az oldalsó üvegek gyáriak. |

✓ **Szélvédők, üvegek**  
Első szélvédő már cserélt.

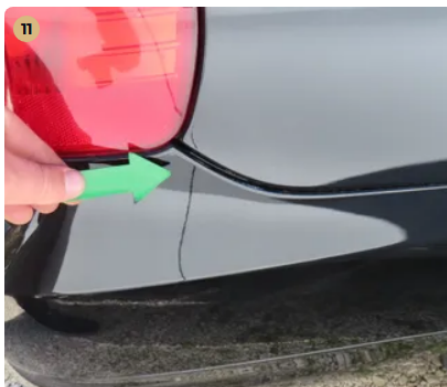
| <b>Külső karosszéria elemek:</b> | Korának megfelelő állapotban van.. A látható karcok polírozással korigálhatóak. A festékmérés során eltérő értékeket találtam. Az autó használatából eredő apró kavicsfelverődések, hajszál karcok láthatóak. |

! **Külső karosszéria elemek**  
Az autó használatából eredő apró kavicsfelverődések, hajszál karcok láthatóak.

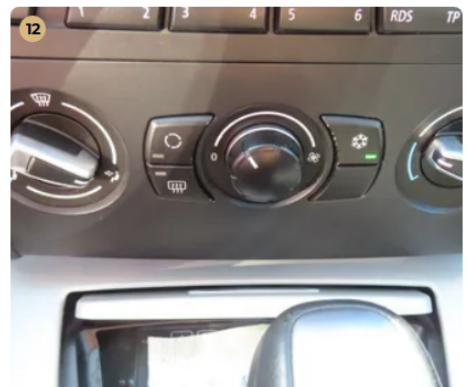
✓ **Elektromos berendezések**  
Klíma hatásfoka megfelelő.

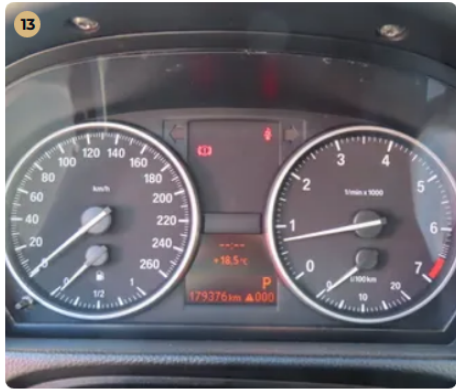
- ✓ **Hibakód kiolvasása**  
Az autó beindítását követően  
kontrollámpa a műszerfalán nem világít.

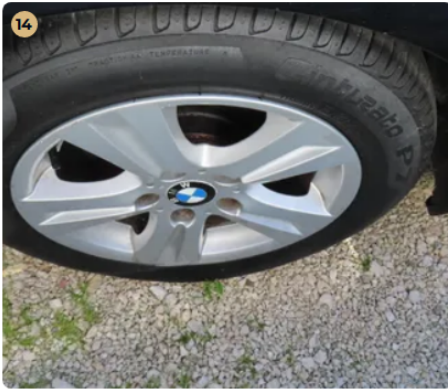
- ✓ **Felnik**  
Könnyűfém felnin patkázás nyomai nem  
láthatóak.
