## BMW 420 Egyéb 140 kW

| <b>Alvázsám:</b> | <b>WBA4P91010K877467</b> | <b>Gyártási év:</b> | <b>2017. 02.</b> |

# ÁLLAPOTFELMÉRÉS ÖSSZEFOGLALÁSA

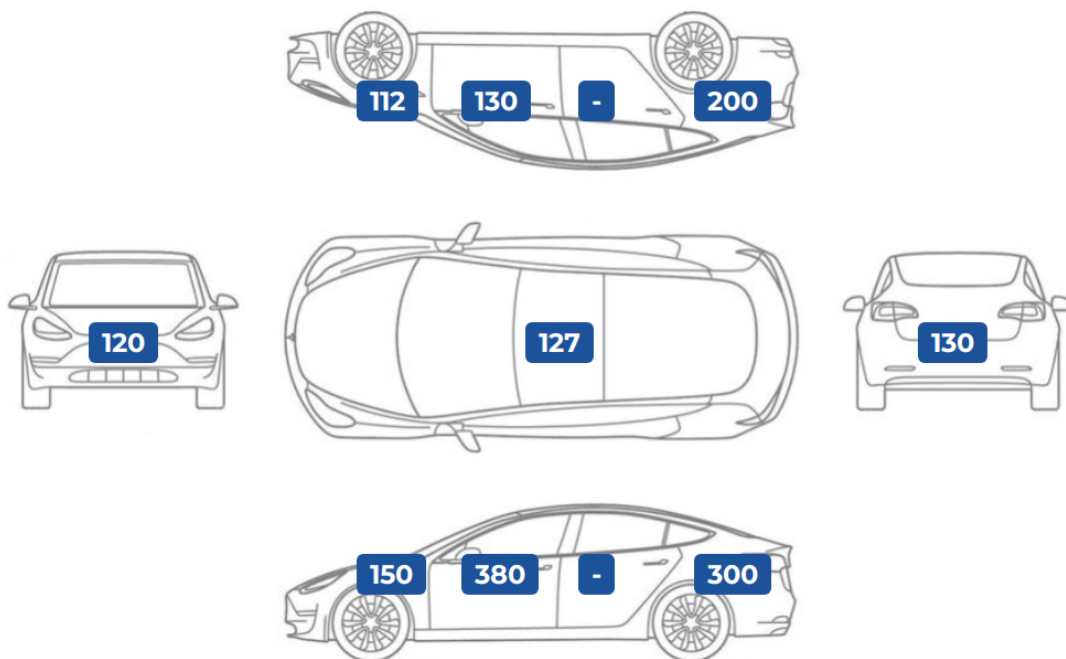
**Szakvélemény:** A gépjármű karosszériáján az elemek egy része gyári fényezésű, ám bizonyos elemeken újrafényezés nyomai találhatóak. A festékvastagság minimális eltérése a gyári értéktől arra utal, hogy a fényezési hibákat gittelés nélkül javították, azaz elemsérülés vélhetően nem történt, és csak karcot, vagy apró fénysérülést javítottak az autón. A fényezett elemek esetében szabad szemmel nem látható az eltérés, szakszerű javítás történt. A műanyag karosszéria elemeken a hézagok megfelelők (gyáriak vagy szakszerűen javítottak). Nem található fóliázás az autón. A jármű 3 ajtós Coupe, így a hátsó ajtók értékeit 0-val jelöltem. A mérési eredmények értelmezéséhez fontos tudni, hogy 150 mikronig a festékvastagság általában eredeti fényezésre utal, de bizonyos típusoknál a magasabb, de egységes értékek is ebbe a kategóriába tartoznak.

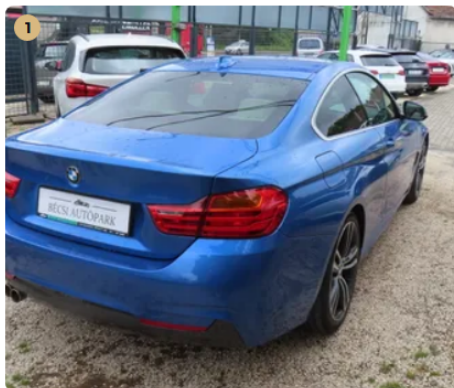
✓ **Szélvédők, üvegek**  
Hátsó szélvédőn látható sérülés nincs.

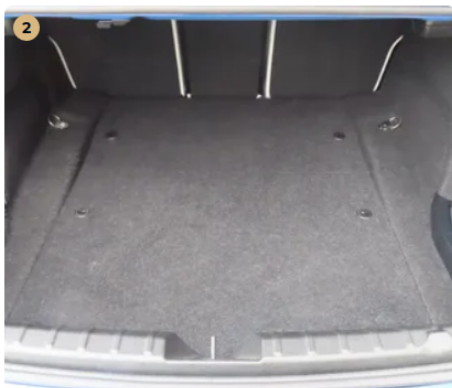
✓ **Kárpitozás és belső burkolatok**  
Csomagtartó normál állapotú.

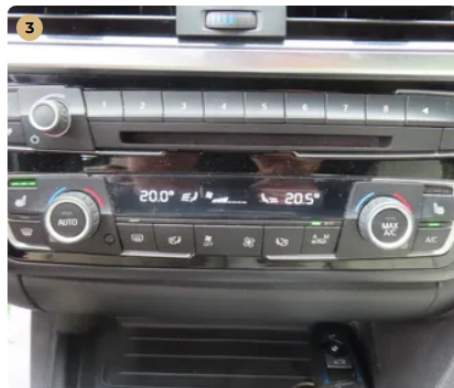
✓ **Elektromos berendezések**  
Gombvilágítások megfelelően működnek.

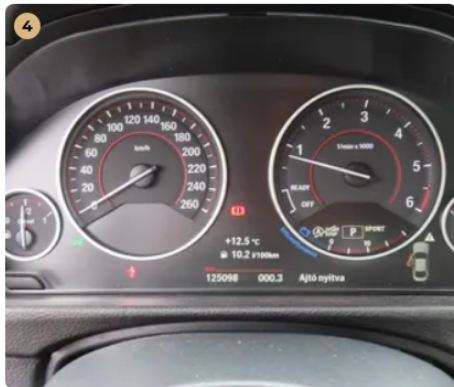
✓ **Hibakód kiolvasása**  
Az autó beindítását követően kontrollámpa a műszerfalán nem világít.

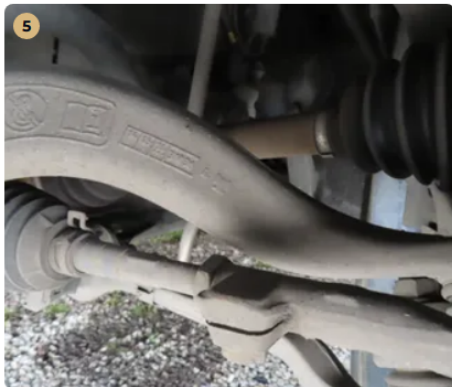
✓ **Futómű**  
A féltengelyen zsíros / olajos kicsapódás nem látható.

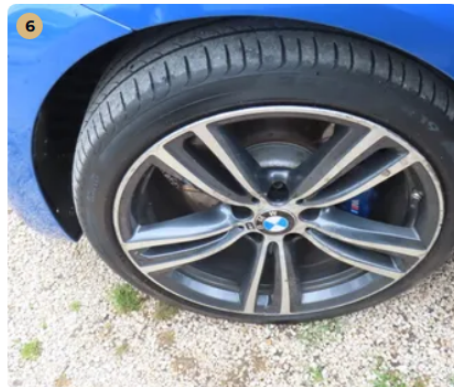
✓ **Gumiabroncsok**  
A gumiabroncsok odalfala nem repedezett.

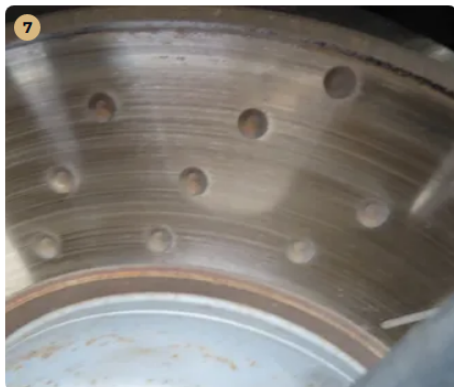
✓ **Féktrendszer**  
A féktárcsa megfelelő állapotban van.

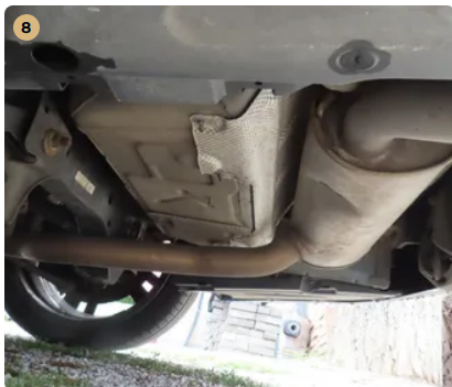
✓ **Motor**  
A kipufogórendszer és a dobok állapota megfelelő.

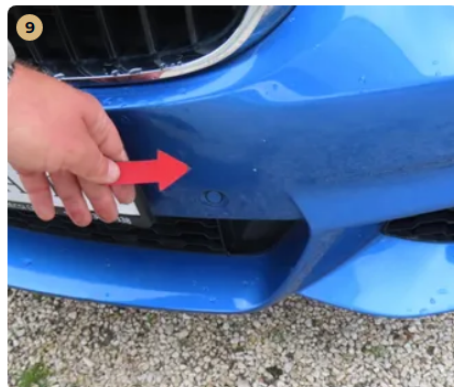
| <b>Külső karosszéria elemek:</b> | Lásd megjegyzések. A festékmérés során eltérő értékeket találtam. Az autó használatából eredő apró kavicsfelverődések, hajszál karcok láthatóak. A karosszéria elemek közötti hézagok megfelelőek. Karosszéria elem védő fólia az autón nem található. |

⚠ **Külső karosszéria elemek**  
Az autó használatából eredő apró kavicsfelverődések, hajszál karcok láthatóak. Első vészháritó kavics sérült.

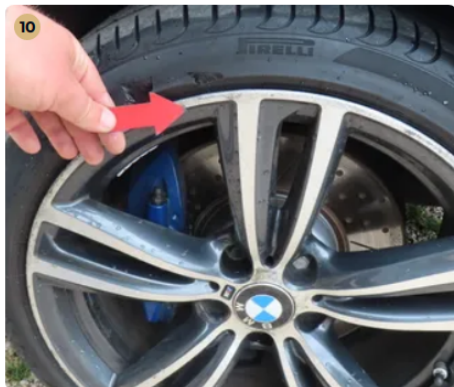
| <b>Felnik:</b> | Lásd megjegyzések. Könnyűfém felni gyári. Könnyűfém felnin patkázás nyomai láthatóak. |

⚠ **Felnik**  
Könnnyűfém felnin patkázás nyomai láthatóak.

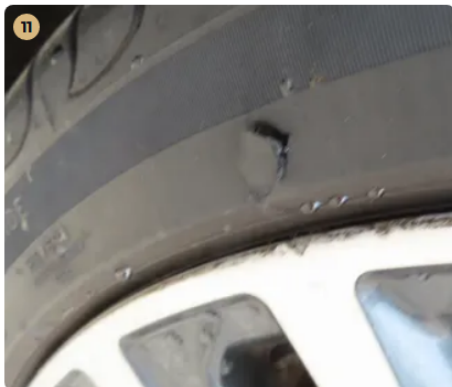
⚠ **Gumiabroncsok**  
Jobb hátsó gumiabroncs oldalfala szakadt.

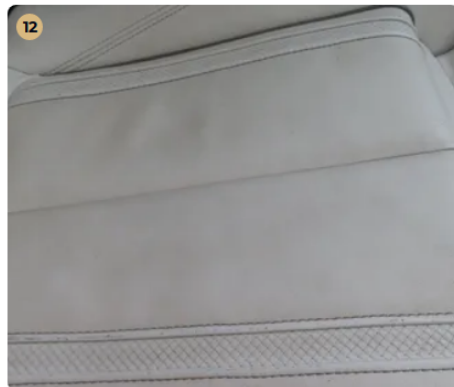
| <b>Kárpitozás és belső burkolatok:</b> | Lásd megjegyzések. A kormánykerék kopott. Első ülések kárpitozása kopott. Műszerfal normál állapotú. Tetőkárpit normál állapotú. |

⚠ **Kárpitozás és belső burkolatok**  
Első ülések ülő lapjai kopottak.

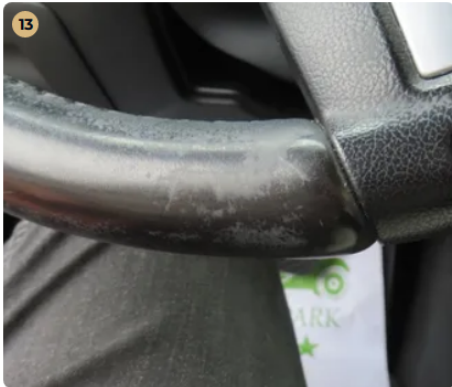
**Kárpitozás és belső burkolatok**  
A kormánykerék kopott.

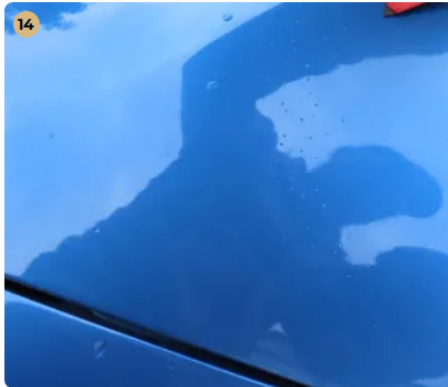
**Külső karosszéria elemek**  
Motorháztetőn fényezés nyomai fedezhetők fel.

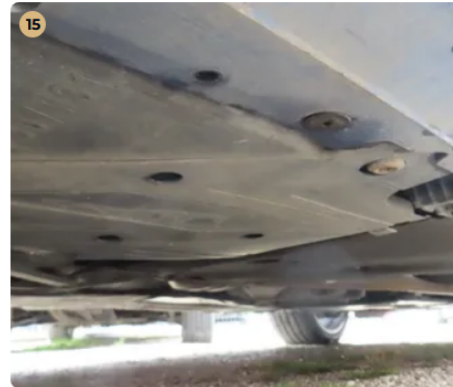
**Utascella és gyűrődő zónák**  
A küszöbökön javításra utaló nyomok nem észlelhetők.
