## BMW 420 Egyéb 135 kW

| <b>Alvázszám:</b> | <b>WBA4A11090GF94596</b> | <b>Gyártási év:</b> | <b>2015. 05.</b> |

# ÁLLAPOTFELMÉRÉS ÖSSZEFOGLALÁSA

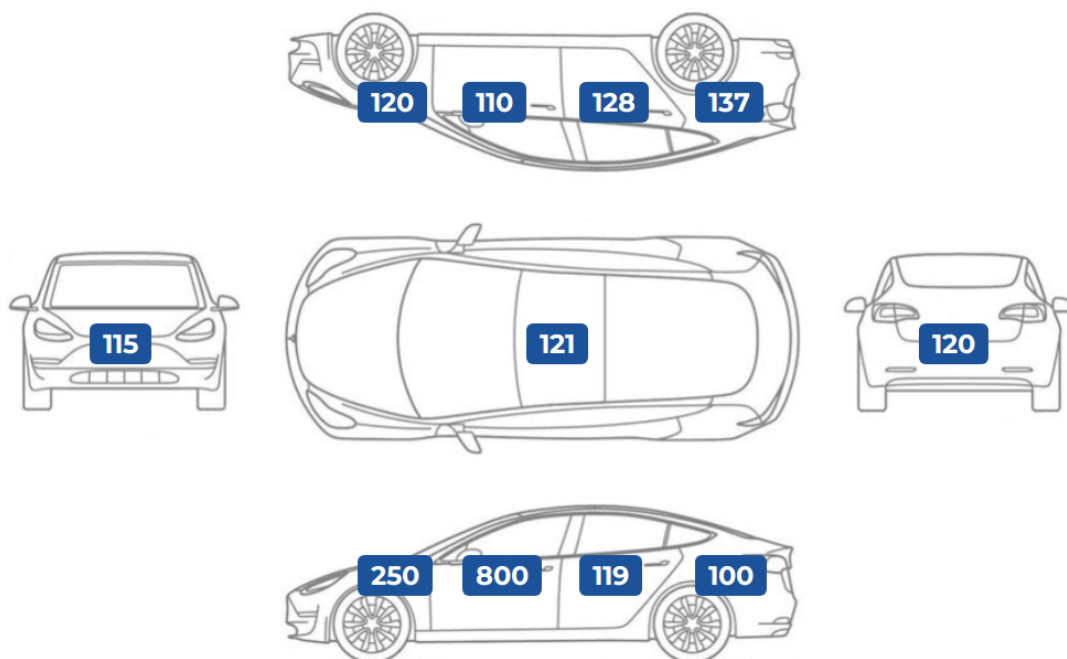
### Karosszéria festékvastagság (mikrométerben)

**Szakvélemény:** Az autó karosszériaelemeinek festékvastagság-értékei néhány kivételtől eltekintve a gyári kategóriába esnek. A festékvastagság eltérése a gyári értéktől arra utal, hogy az elemen vélhetően olyan sérülés, horpadás történt, amit szakszerűen javítottak. A fényezett elemek esetében szabad szemmel nem látható az eltérés, szakszerű javítás történt. A műanyag karosszéria elemeken repedés, javítás nyomai nem láthatók. Nem található fóliázás az autón. A jármű bal eleje és bal első ajtó korábban sérült volt, de szakszerű javítás történt. A mérési eredmények értelmezéséhez fontos tudni, hogy 150 mikronig a festékvastagság általában eredeti fényezésre utal, de bizonyos típusoknál a magasabb, de egységes értékek is ebbe a kategóriába tartoznak.

| <b>Külső karosszéria elemek:</b> | Lásd megjegyzések. A festékmérés során eltérő értékeket találtam. Az autó használatából eredő apró kavicsfelverődések, hajszál karcok láthatóak. Karosszéria elem védő fólia az autón nem található. A karosszéria elemek közötti hézagok megfelelőek. |

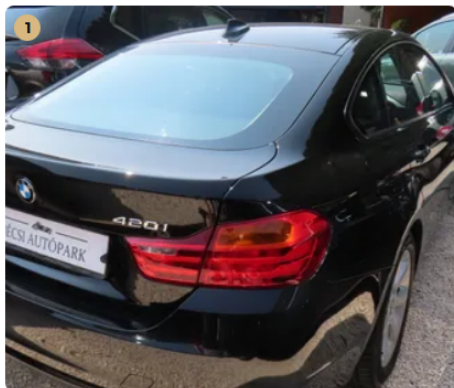
✓ **Szélvédők, üvegek**  
Hátsó szélvédőn látható sérülés nincs.

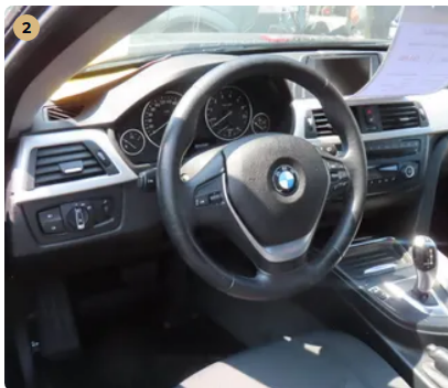
✓ **Kárpitozás és belső burkolatok**  
Műszerfal normál állapotú.

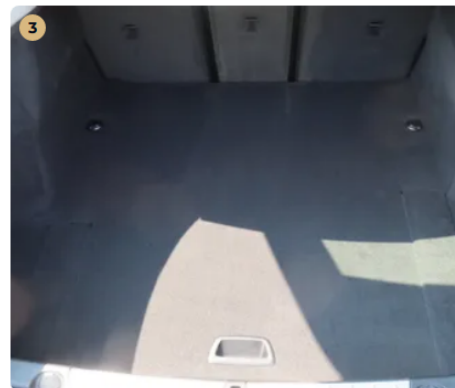
✓ **Kárpitozás és belső burkolatok**  
Csomagtartó normál állapotú.

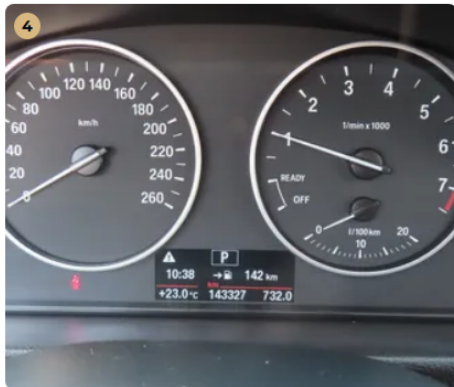
✓ **Hibakód kiolvasása**  
Számítógépes kiolvasás során nem találtam hibát.

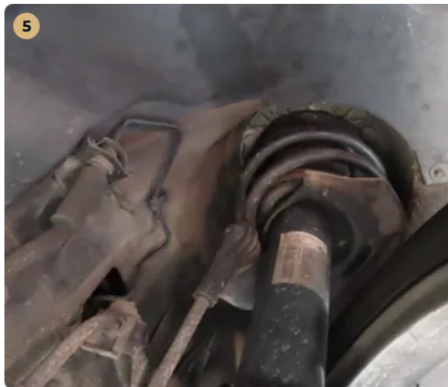
✓ **Futómű**  
A lengéscsillapítón olajfolyás nem észlelhető.

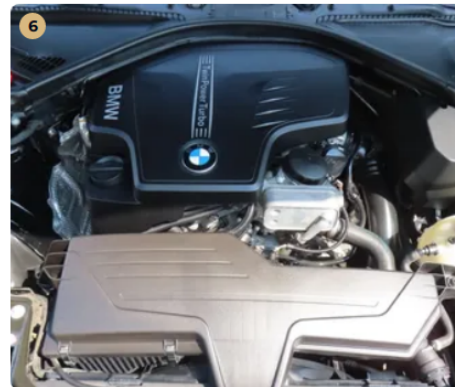
✓ **Motor**  
Motortérben olajfolyás nem látható.

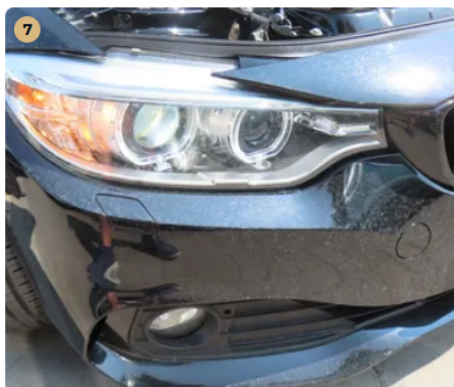
✓ **Világítás**  
Az első fényszórók nincsenek bemattulva.

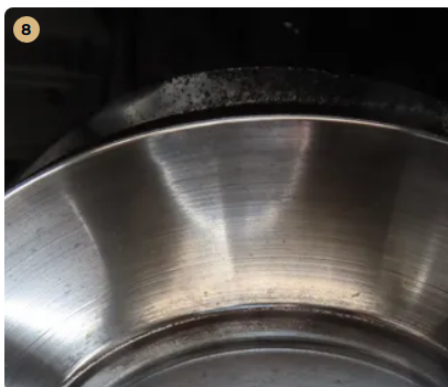
✓ **Féktrendszer**  
A féktárcsa megfelelő állapotban van.

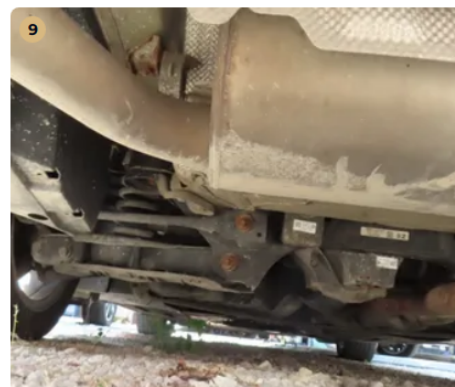
✓ **Motor**  
A kipufogórendszer és a dobok állapota megfelelő.

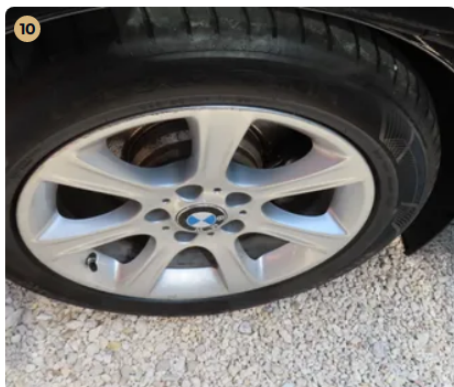
✓ **Felnik**  
Könnyűfém felni nem karcos.

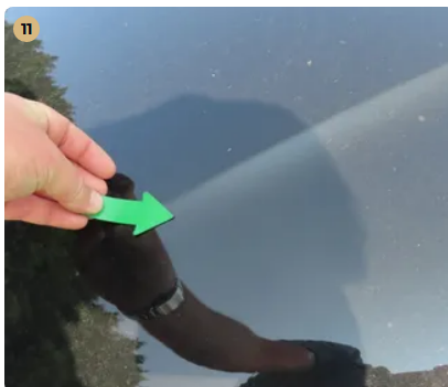
| <b>Szélvédők, üvegek:</b> | Futásának megfelelő állapotban van.. Hátsó szélvédőn látható sérülés nincs. Oldalsó üvegen látható sérülés nincs. A hátsó szélvédő gyári. Első szélvédőn kavics sérülések vannak. |

! **Szélvédők, üvegek**  
Az első szélvédőn látható sérülés van.

Ha látótérben kívül van, annak javítása nem kötelező, de megfontolandó a későbbi problémák elkerülése érdekében (egy kavics felferődés a javítás hiányában tovább repedhet a látótérbe)

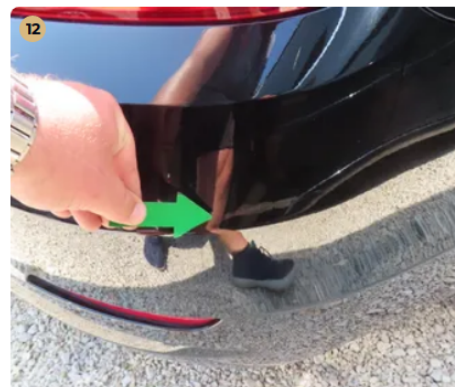
! **Külső karosszéria elemek**  
Az autó használatából eredő apró kavicsfelverődések, hajszál karcok láthatóak.

Megjegyzés: a fém alkatrészek fényezésén „fémig áthatolt” esztétikai sérülések javítása a későbbi korrodálódás elkerülése érdekében javasolt. Egyszerű kavicsfelferődések javítása újrafényezés helyett festék boltban kapható ecsetelővel javasolt

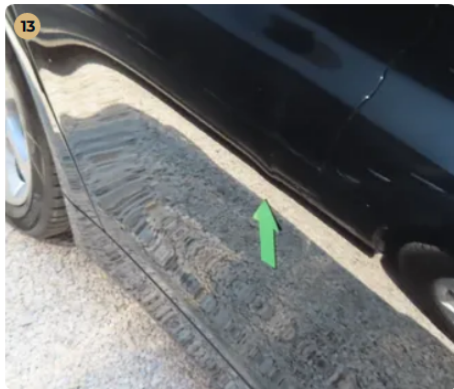
**Külső karosszéria elemek**  
Az autó használatából eredő apró kavicsfelverődések, hajszaál karcok láthatóak.

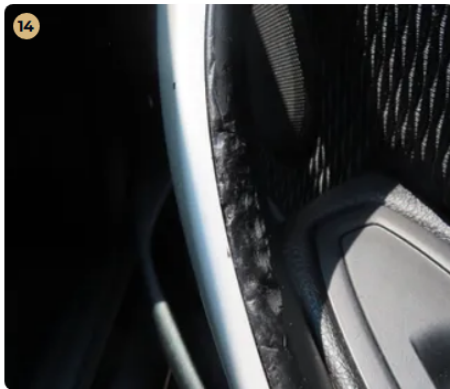
**Kárpitozás és belső burkolatok**  
Ajtó behúzó kopottak elől.

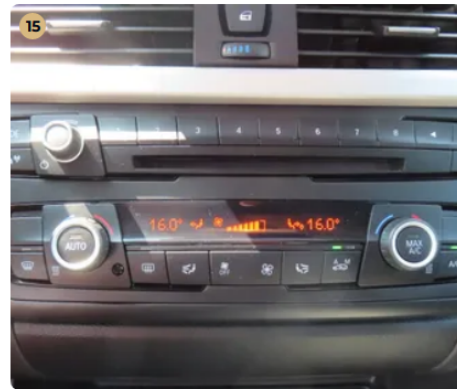
**Elektromos berendezések**  
Gombvilágítások megfelelően működnek.

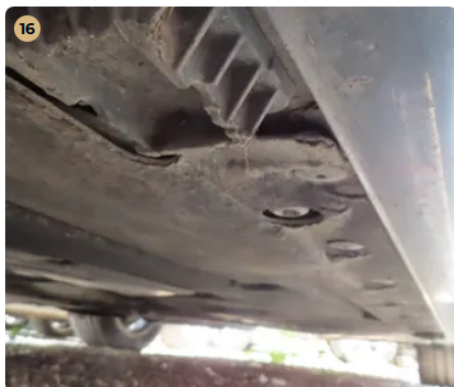
**Utascella és gyűrődő zónák**  
A küszöbökön javításra utaló nyomok nem észlelhetők.
