## BMW X1 X1 SDrive18d Aut. 110 kW

| <b>Alvázsám:</b> | <b>WBA71AC0605R54197</b> | <b>Gyártási év:</b> | <b>2020. 05.</b> |

# ÁLLAPOTFELMÉRÉS ÖSSZEFOGLALÁSA

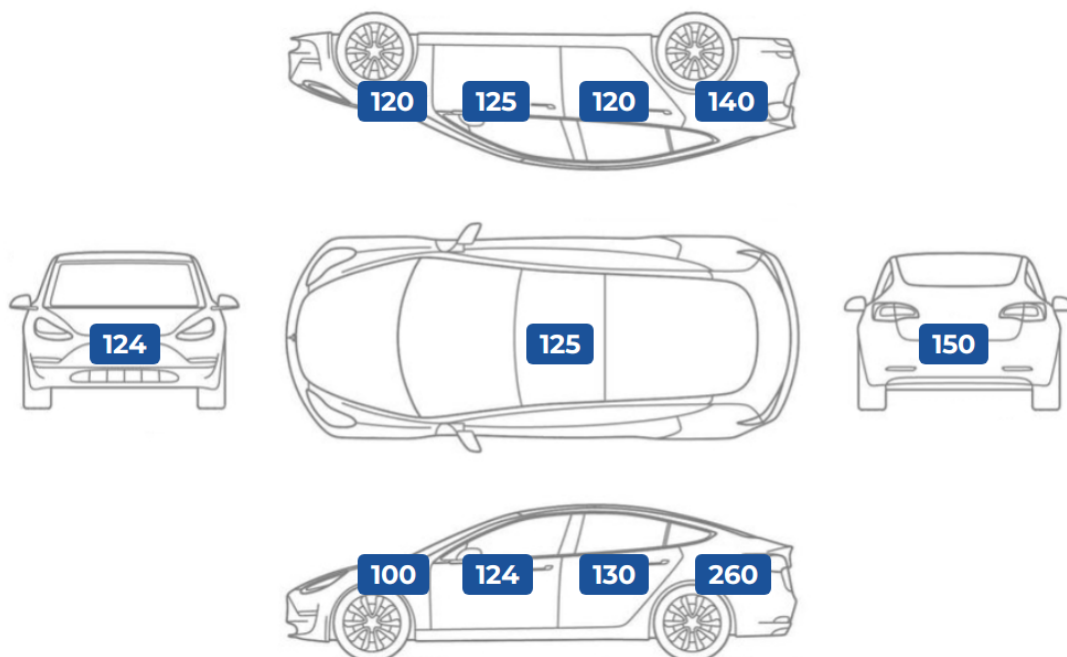
### Karosszéria festékvastagság (mikrométerben)

**Szakvélemény:** A gépjármű karosszériáján az elemek egy része gyári fényezésű, ám bizonyos elemeken újrafényezés nyomai találhatók. A festékvastagság minimális eltérése a gyári értéktől arra utal, hogy a fényezési hibákat gittelés nélkül javították, azaz elemsérülés vélhetően nem történt, és csak karcot, vagy apró fénysérülést javítottak az autón. A fényezett elemek esetében szabad szemmel nem látható az eltérés, szakszerű javítás történt. A műanyag karosszéria elemeken repedés, javítás nyomai nem láthatók. Nem található fóliázás az autón. A jármű bal hátulja korábban szakszerűen lett újra fényezve. Jobb hátsó ajtón több fénytörés és apró horpadások láthatók. A mérési eredmények értelmezéséhez fontos tudni, hogy 150 mikronig a festékvastagság általában eredeti fényezésre utal, de bizonyos típusoknál a magasabb, de egységes értékek is ebbe a kategóriába tartoznak.

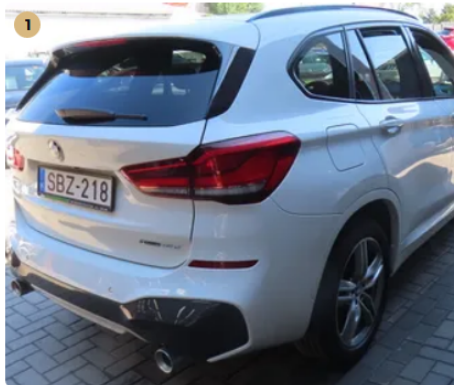
✓ **Szélvédők, üvegek**  
Hátsó szélvédőn látható sérülés nincs.

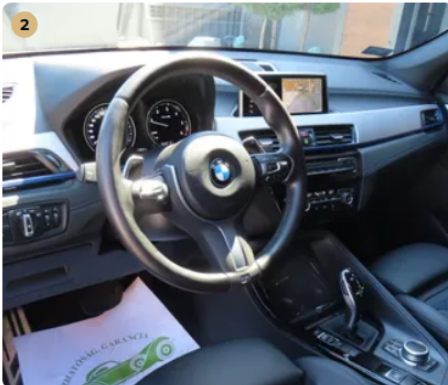
✓ **Kárpitozás és belső burkolatok**  
Műszerfal normál állapotú.

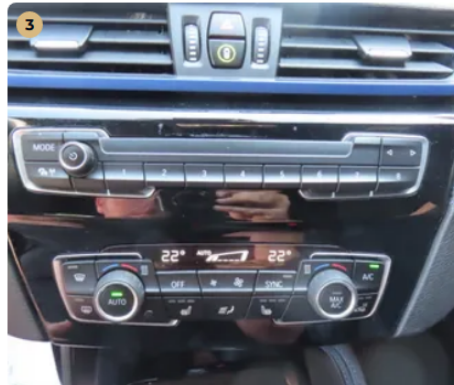
✓ **Elektromos berendezések**  
Műszerfalfények megfelelően működnek.

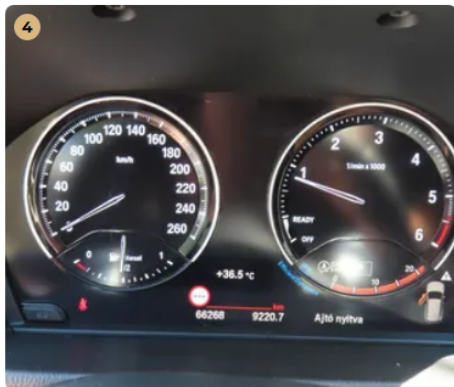
✓ **Hibakód kiolvasása**  
Számítógépes kiolvasás során nem találtam hibát.

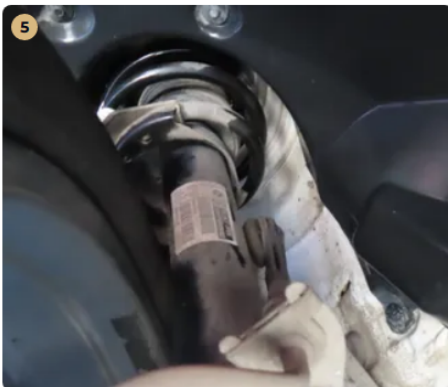
✓ **Futómű**  
A lengéscsillapítón olajfolyás nem észlelhető.

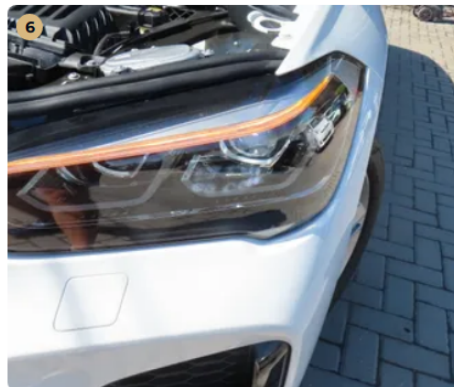
✓ **Világítás**  
Az első fényszórók nincsenek bemattulva.

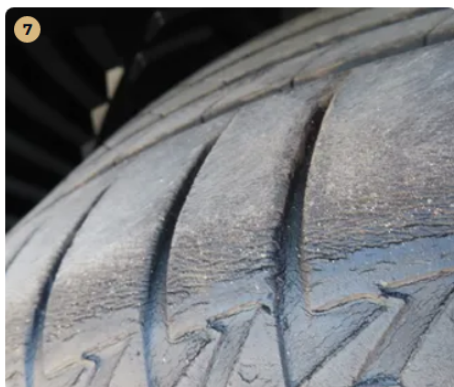
| <b>Gumiabroncsok:</b> | Lásd megjegyzések. A gumiabroncsok cseréje javasolt. A gumiabroncsok odalfala repedezett. |

⚠ **Gumiabroncsok**  
A gumiabroncsok odalfala repedezett.

**Szakvélemény:** A gumiabroncsok cseréje javasolt. A gumiabroncsok odalfala repedezett.

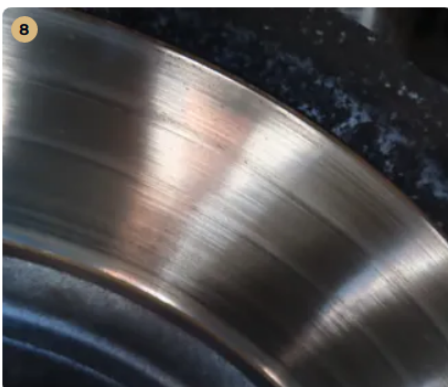
✓ **Féktrendszer**  
A féktárcsa megfelelő állapotban van.

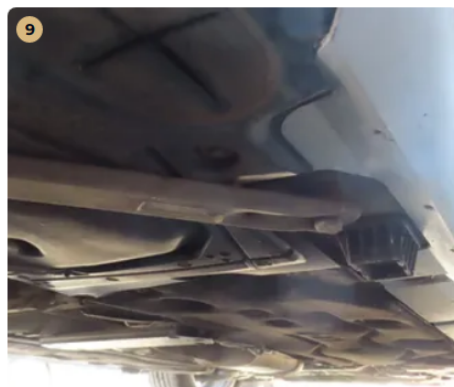
✓ **Utascella és gyűrődő zónák**  
A küszöbökön javításra utaló nyomok nem észlelhetők.

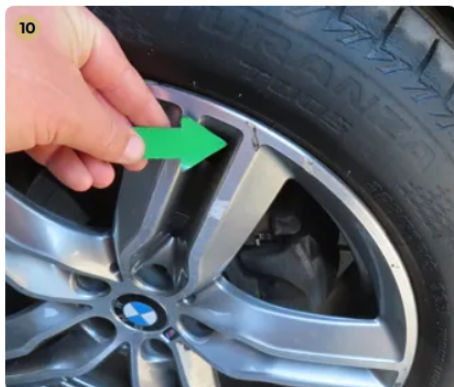
| <b>Felnik:</b> | Korának megfelelő állapotban van.. Könnyűfém felni gyári. Könnyűfém felni karcos. |

⚠ **Felnik**  
Könnyűfém felni karcos.

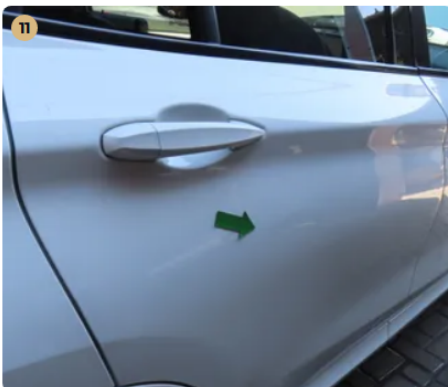
| <b>Külső karosszéria elemek:</b> | Lásd megjegyzések. A festékmérés során eltérő értékeket találtam. Az autó használatából eredő apró kavicsfelverődések, hajsza karcok láthatóak. A tetőn több apró horpadás látható Bal első ajtón kisebb horpadás van. A látható karcok polírozással korrigálhatóak. |

⚠ **Külső karosszéria elemek**  
Az autó használatából eredő apró kavicsfelverődések, hajsza karcok láthatóak.

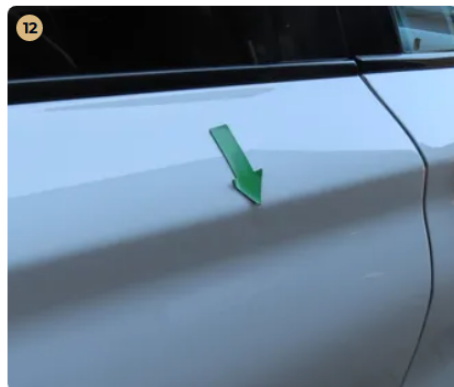
⚠ **Külső karosszéria elemek**  
Az autó használatából eredő apró kavicsfelverődések, hajsza karcok láthatóak.

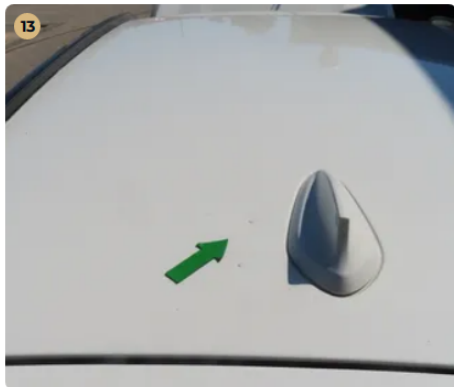
**Külső karosszéria elemek**  
Az autó használatából eredő apró kavicsfelverődések, hajsza karcok láthatóak.

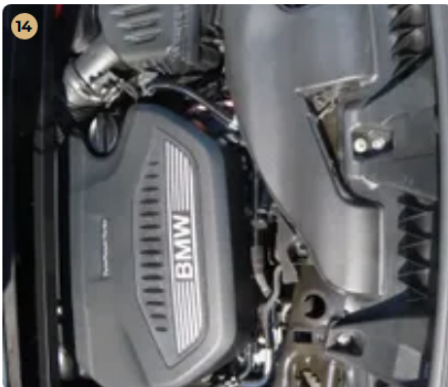
**Motor**  
Motortérben olajfolyás nem látható.
