## Mercedes-Benz C 300 C 300 9G-TRONIC, 2 ajtó, 9 fokozatú tiptronic váltó 190 kW

## MÉRÉSI EREDMÉNYEK

# ÁLLAPOTFELMÉRÉS ÖSSZEFOGLALÁSA

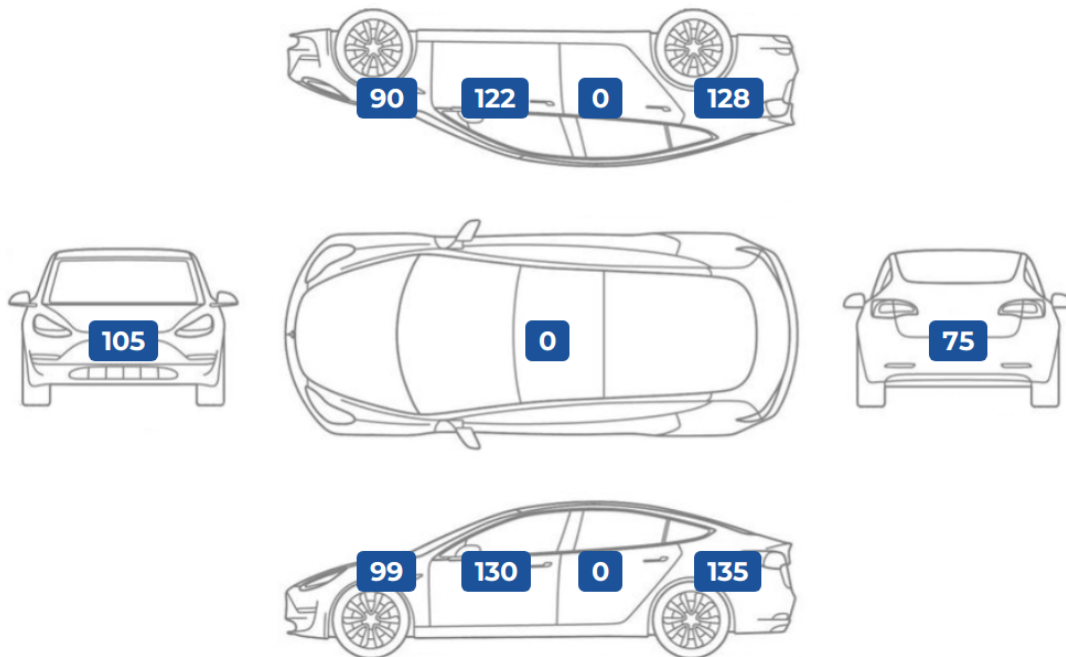
### Karosszéria festékvastagság (mikrométerben)

**Szakvélemény:** A gépjármű karosszériáján külső beavatkozás / újrafényezés nyomai nem láthatók. A műanyag karosszéria elemeken repedés, javítás nyomai nem láthatók. Nem található fóliázás az autón. A mérési eredmények értelmezéséhez fontos tudni, hogy 150 mikronig a festékvastagság általában eredeti fényezésre utal, de bizonyos típusoknál a magasabb, de egységes értékek is ebbe a kategóriába tartoznak.

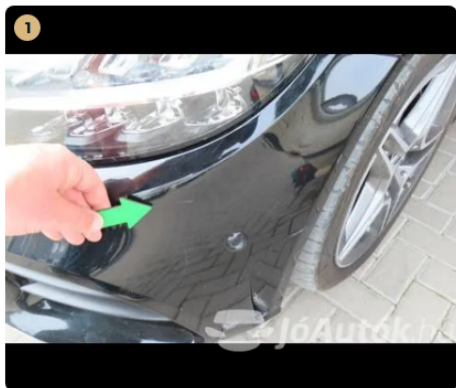
**1 Külső karosszéria elemek**  
Első vészháritón és motorháztetőn apró kavics sérülések.

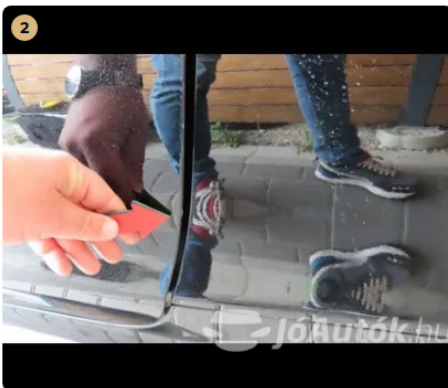
**2 Külső karosszéria elemek**  
bal első ajtó fénysérülés

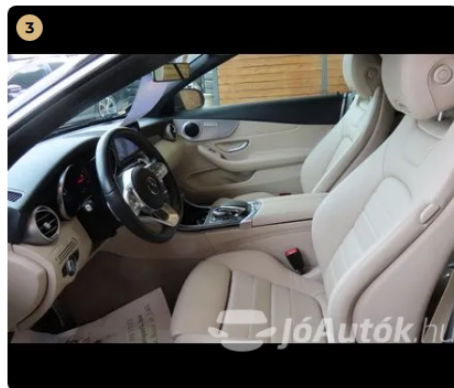
**3 Kárpitozás és belső burkolatok**  
belső kárpitozás, ülések Kiváló állapotban.

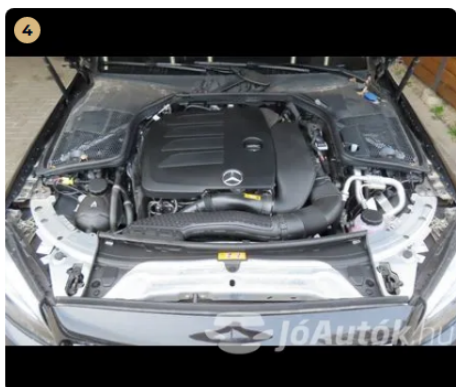
**4 Motor**  
Motortérben olajfolyás nem látható.

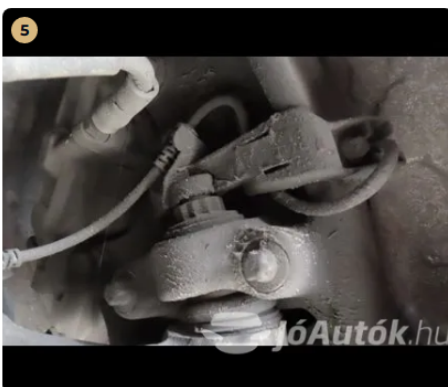
**5 Futómű**  
Szélső rúdfejen kopást, sérülést nem találtam.

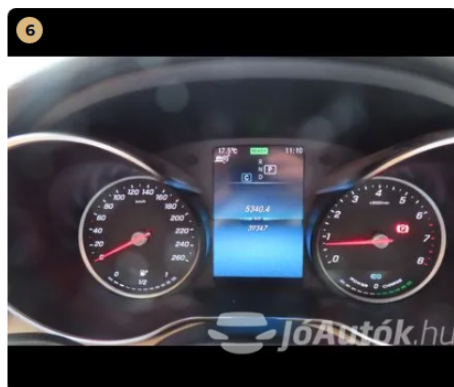
**6 Elektromos berendezések**  
Műszerfalenyek megfelelően működnek.

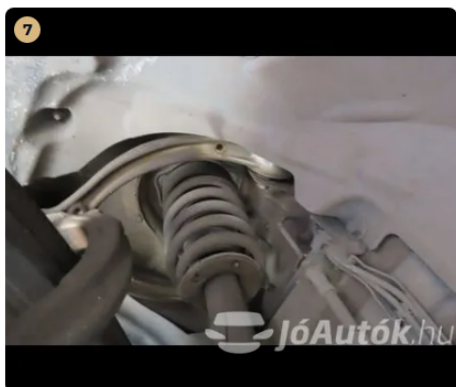
**7 Futómű**  
A lengéscsillapítón olajfolyás nem észlelhető.

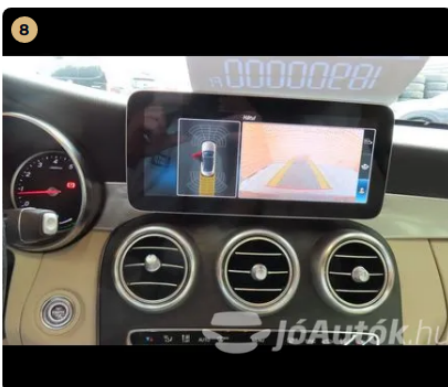
**8 Extra tartozékok és felszereltségek**  
a járműben sok extra felszereltség található Totatókamera.

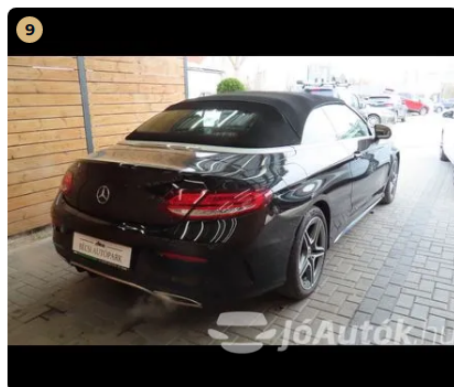
**9 Külső karosszéria elemek**  
Műanyag lökhárítókön szemrevételezés alapján javításra utaló nyom nem látható.
