## BMW X3 Egyéb 140 kW

| <b>Alvázszám:</b> WBA35BG020N050480 | <b>Gyártási év:</b> 2020. 10. |

# 360 PONTOS ÁTVIZSGÁLÁS EREDMÉNYE

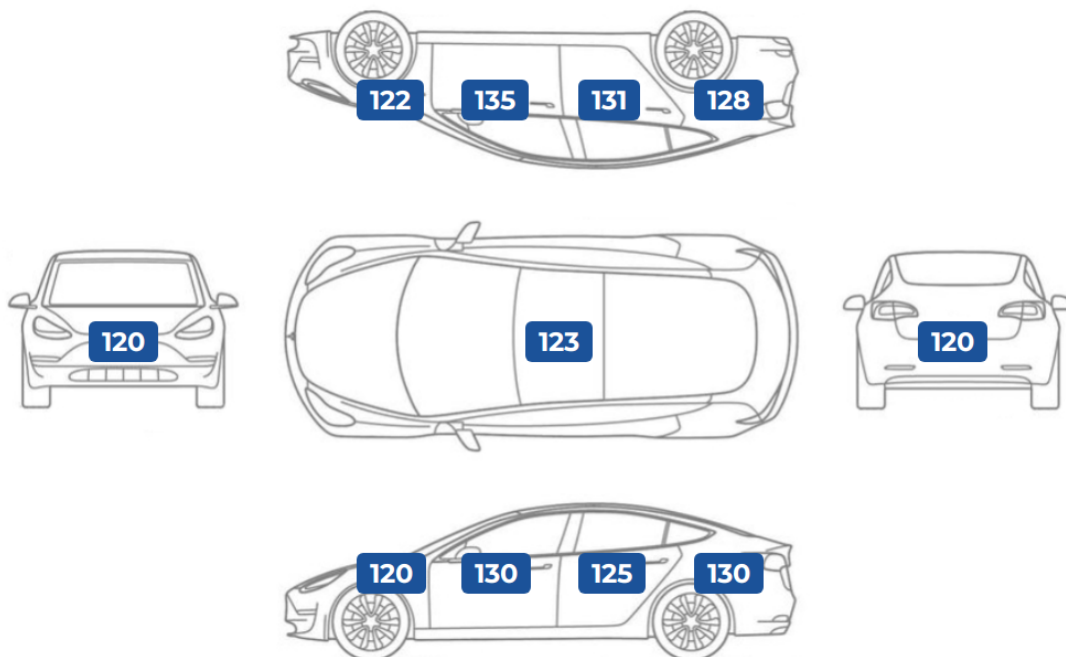
### Karosszéria festékvastagság (mikrométerben)

**Szakvélemény:** A gépjármű karosszériáján külső beavatkozás / újrafényezés nyomai nem láthatók. A műanyag karosszéria elemeken repedés, javítás nyomai nem láthatók. Nem található fóliázás az autón. A mérési eredmények értelmezéséhez fontos tudni, hogy 150 mikronig a festékvastagság általában eredeti fényezésre utal, de bizonyos típusoknál a magasabb, de egységes értékek is ebbe a kategóriába tartoznak.

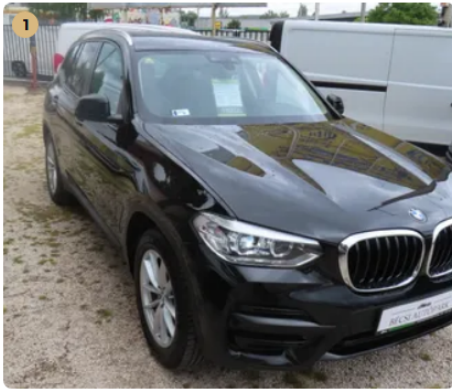
| <b>Szélvédők, üvegek:</b> | Lásd megjegyzések. Az első szélvédő cserélve volt. Az első szélvédő nem gyári. A hátsó szélvédő gyári. Oldalsó üvegen látható sérülés nincs. |

- ✓ **Szélvédők, üvegek**  
Első szélvédő cserélve lett.

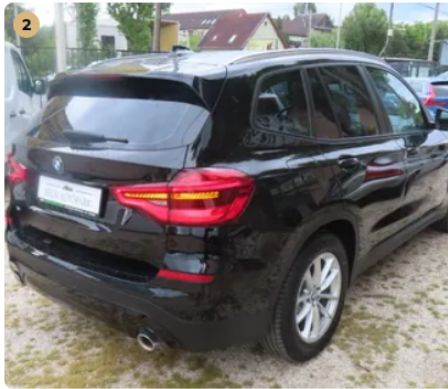
- ✓ **Külső karosszéria elemek**  
A karosszéria elemek közötti hézagok megfelelőek.

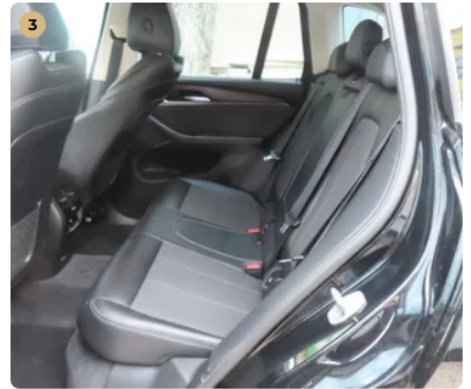
- ✓ **Kárpitozás és belső burkolatok**  
A bőr/alcantara kifogástalan állapotú.

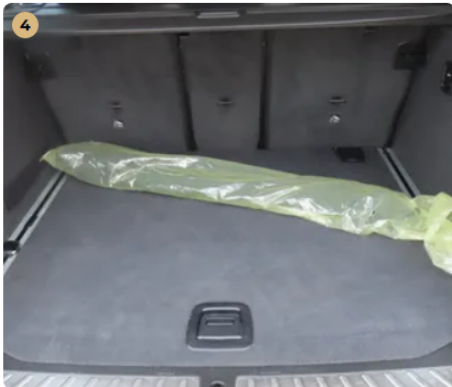
- ✓ **Kárpitozás és belső burkolatok**  
Csomagtartó normál állapotú.

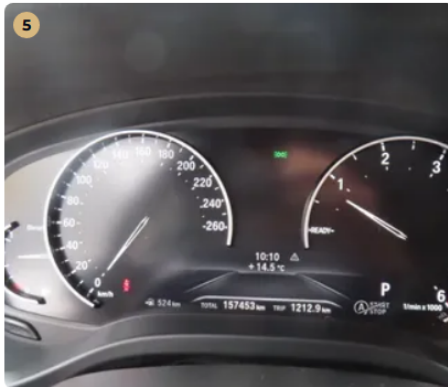
- ✓ **Hibakód kiolvasása**  
Számítógépes kiolvasás során nem találtam hibát.

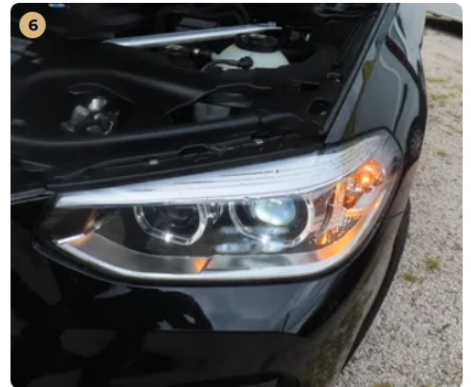
- ✓ **Világítás**  
Az első fényszórók nincsenek bemattulva.

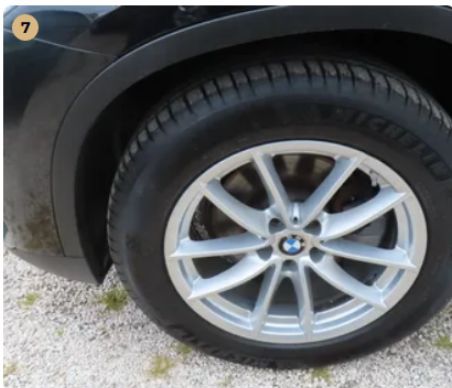
- ✓ **Felnik**  
Könnyűfém felni gyári.

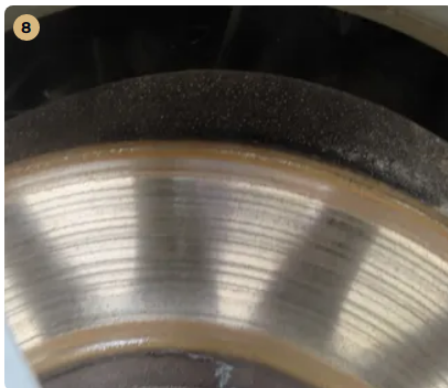
- ✓ **Fékbrendsz**  
A féktárcsa megfelelő állapotban van.

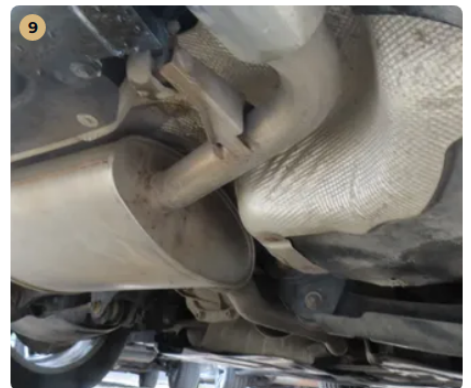
- ✓ **Motor**  
A kipufogórendszer és a dobok állapota megfelelő.

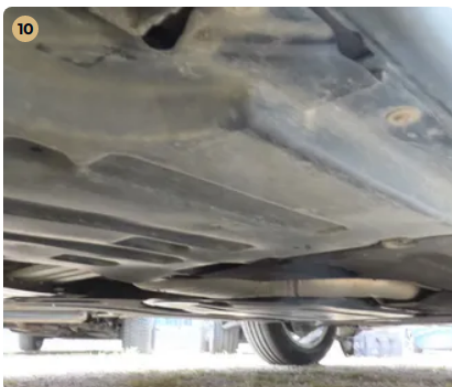
- ✓ **Utascella és gyűrődő zónák**  
A küszöbökön javításra utaló nyomok nem észlelhetők.

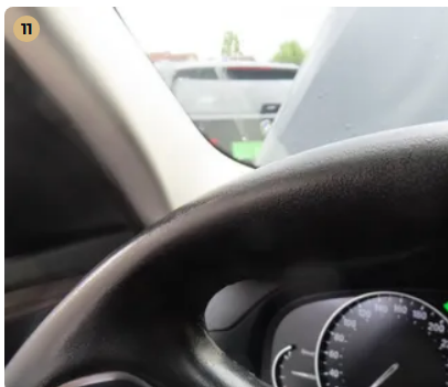
- ⚠ **Kárpitozás és belső burkolatok**  
Kormány és a váltó kar enyhén kopott.

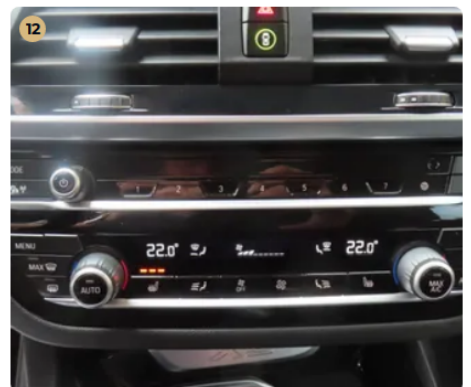
- ✓ **Elektromos berendezések**  
Gombvilágítások megfelelően működnek.

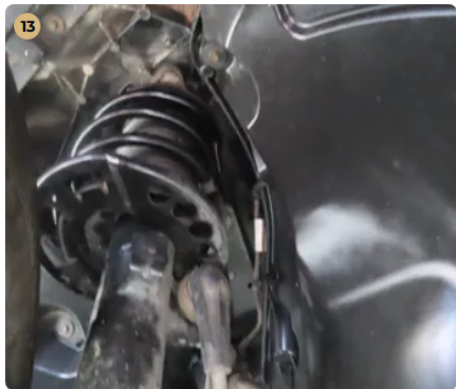
- ✓ **Futómű**  
A lengéscsillapítón olajfolyás nem észlelhető.
