## Mercedes-Benz C 180 Egyéb 115 kW

| Alvázsám: | WDD2054401F591481 | Gyártási év: | 2018. 01. |

# ÁLLAPOTFELMÉRÉS ÖSSZEFOGLALÁSA

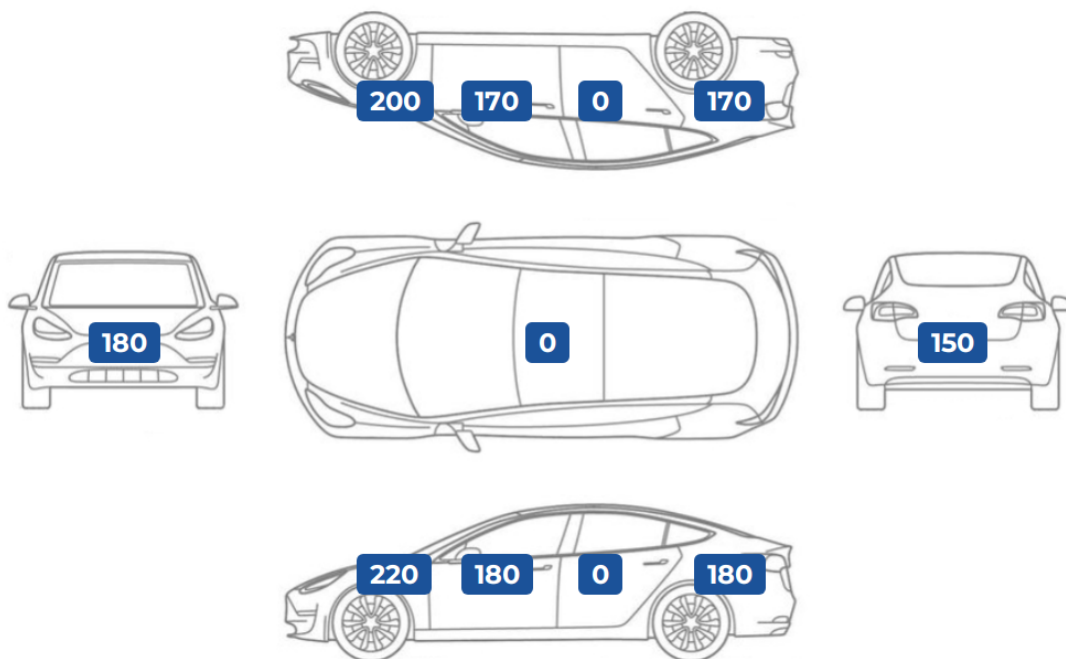
**Szakvélemény:** A műanyag karosszéria elemeken a hézagok megfelelők (gyáriak vagy szakszerűen javítottak). A mérési eredmények értelmezéséhez fontos tudni, hogy 150 mikronig a festékvastagság általában eredeti fényezésre utal, de bizonyos típusoknál a magasabb, de egységes értékek is ebbe a kategóriába tartoznak.

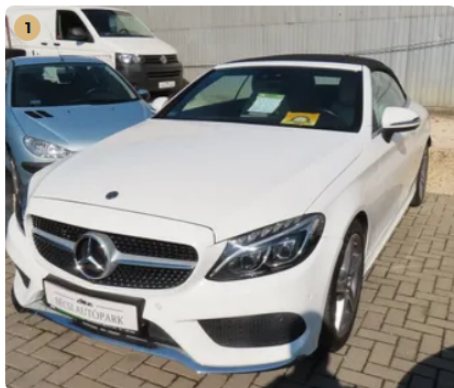
- ❗ **Külső karosszéria elemek**  
A karosszéria elemek közötti hézagok megfelelőek.

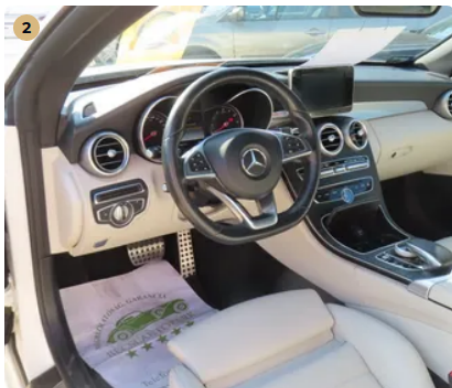
- ✅ **Kárpitozás és belső burkolatok**  
Műszerfal normál állapotú.

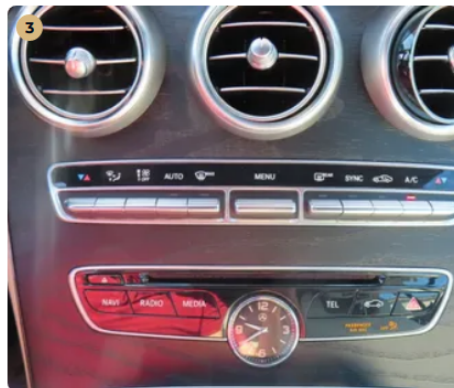
- ✅ **Elektromos berendezések**  
Gombvilágítások megfelelően működnek.

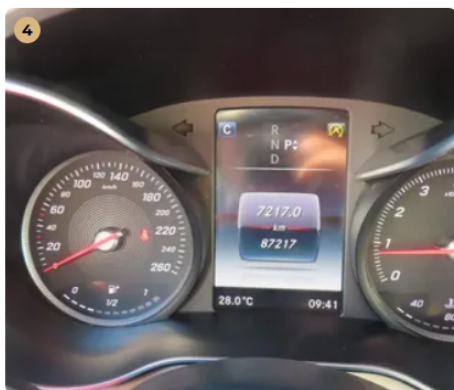
- ✅ **Hibakód kiolvasása**  
Számítógépes kiolvasás során nem találtam hibát.

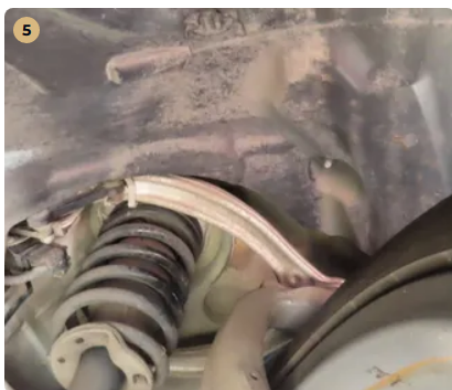
- ✅ **Futómű**  
A lengéscsillapítón olajfolyás nem észlelhető.

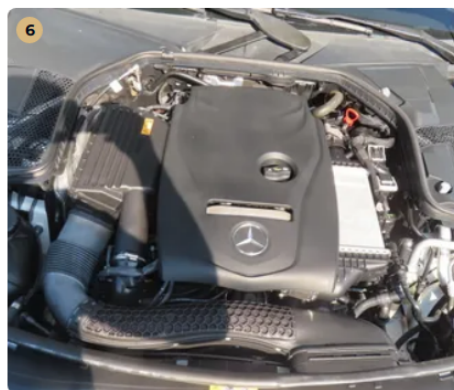
- ✅ **Motor**  
Motortérben olajfolyás nem látható.

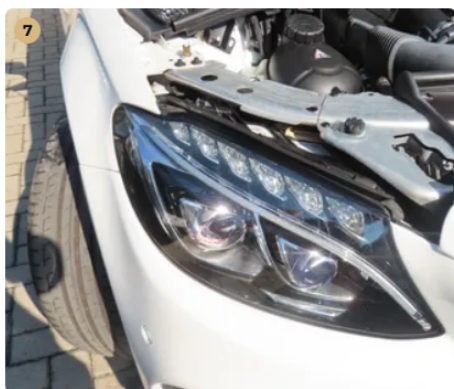
- ✅ **Világítás**  
Az első fényszórók nincsenek bemattulva.

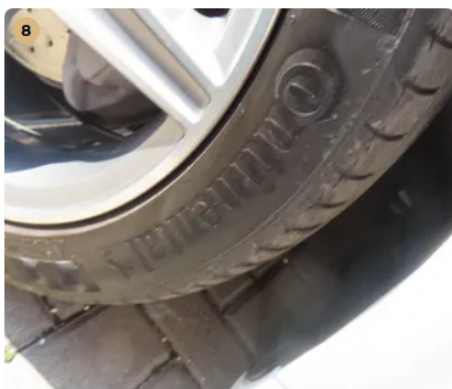
- ✅ **Gumiabroncsok**  
A gumiabroncsok odalfala nem repedezett.

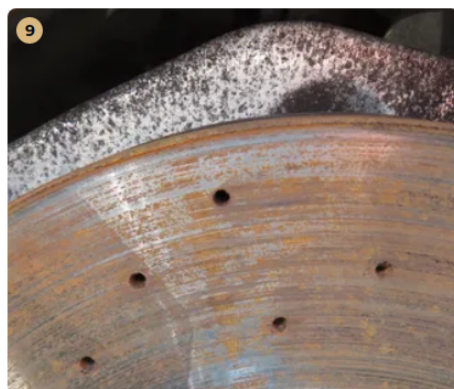
- ✅ **Fékrendszer**  
A féktárcsa megfelelő állapotban van.

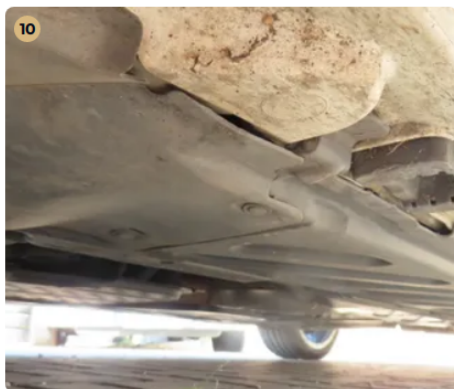
- ✅ **Utascella és gyűrődő zónák**  
A küszöbökön javításra utaló nyomok nem észlelhetők.

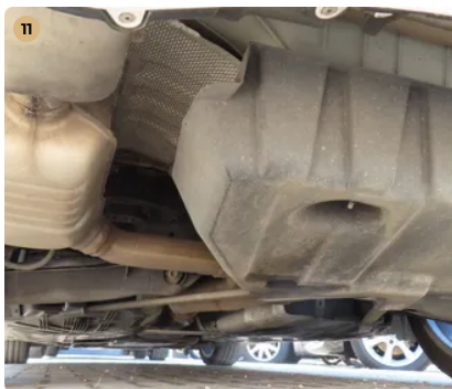
- ✅ **Motor**  
A kipufogórendszer és a dobok állapota megfelelő.

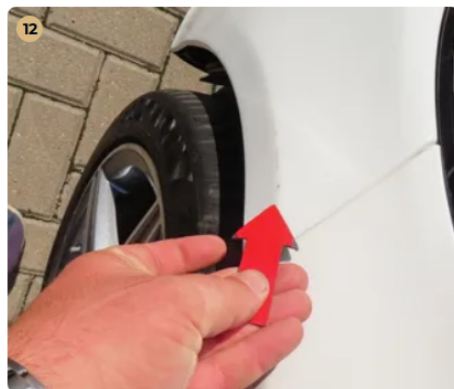
- ❗ **Külső karosszéria elemek**  
Az autó használatából eredő apró kavicsfelverődések, hajszál karcok láthatóak.

Megjegyzés: a fém alkatrészek fényezésén „fémig áthatolt” esztétikai sérülések javítása a későbbi korrodálódás elkerülése érdekében javasolt. Egyszerű kavicsfelferődések javítása újrafényezés helyett festék boltban kapható ecsetelővel javasolt

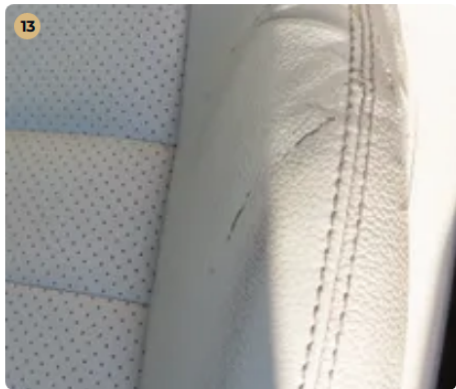
**Kárpitozás és belső burkolatok**  
Vezető oldali ülés ülőlapja repedezett.

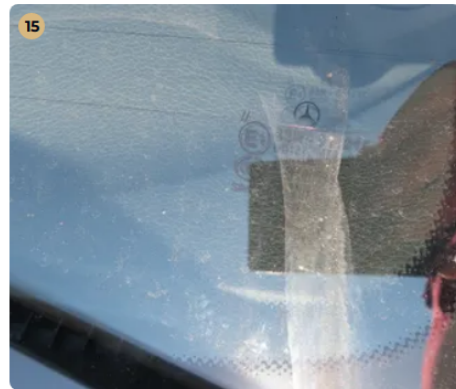
**Szélvédők, üvegek**  
Első szélvédő gyári

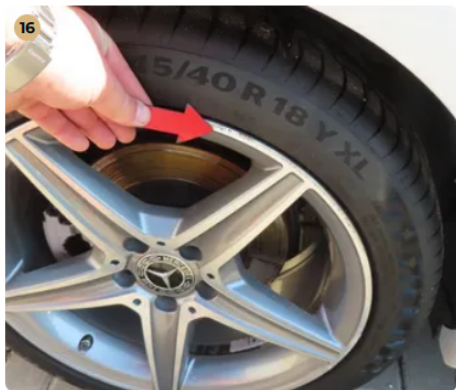
| <b>Felnik:</b> | A piaci átlagnak megfelelő állapotban van.. Könnyűfém felnik gyári. Könnyűfém felnik patkázás nyomai láthatóak. |

**Felnik**  
Könnyűfém felnin patkázás nyomai láthatóak.
