## BMW X4 X4 xDrive20i M Sport (Automata) 135 kW

| Évjárat<br>2017. 11. | Teljesítmény<br>135 kW (184LE) | Kilométeróra állás<br>151 350 km | Üzemanyag<br>Benzin | Sebességváltó<br>Tiptronic |

| Alvázsám: | WBAXW110300X18334 | Gyártási év: | 2017. 11. |

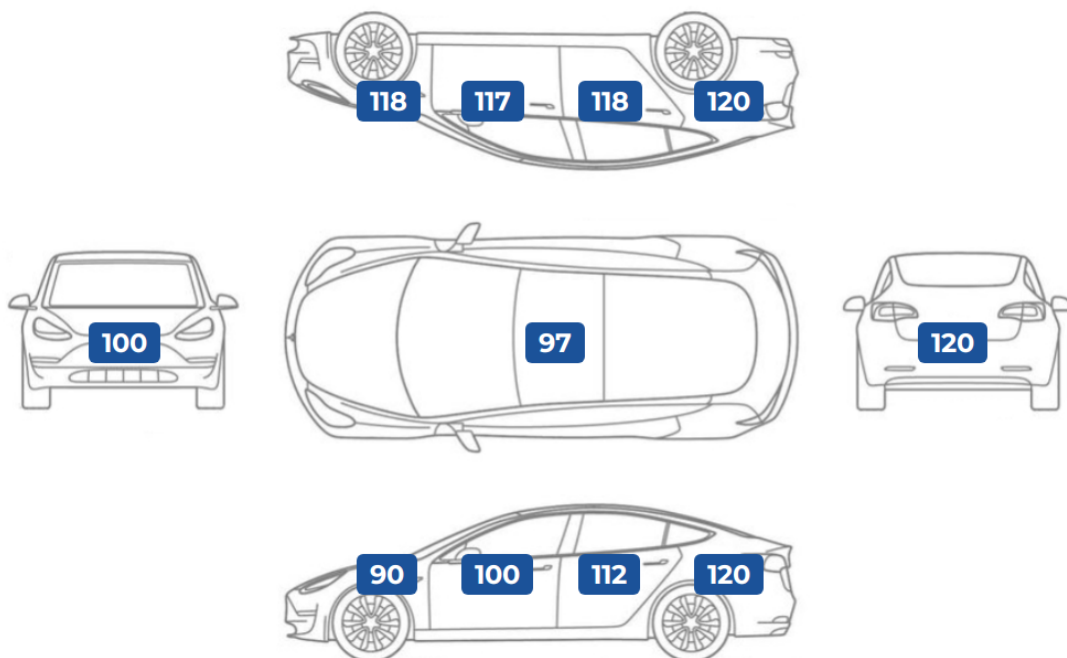
### Karosszéria festékvastagság (mikrométerben)

**Szakvélemény:** A gépjármű karosszériáján külső beavatkozás / újrafényezés nyomai nem láthatók. A műanyag karosszéria elemeken repedés, javítás nyomai nem láthatók. Nem található fóliázás az autón. A mérési eredmények értelmezéséhez fontos tudni, hogy 150 mikronig a festékvastagság általában eredeti fényezésre utal, de bizonyos típusoknál a magasabb, de egységes értékek is ebbe a kategóriába tartoznak.

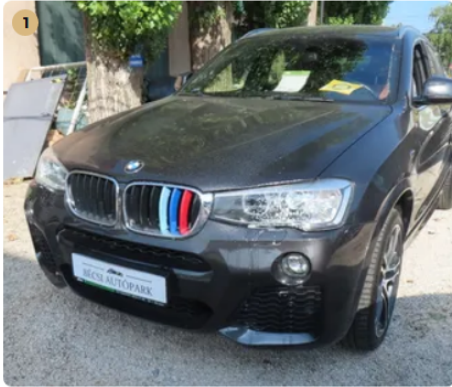
**✓ Külső karosszéria elemek**  
A karosszéria elemek közötti hézagok megfelelőek.

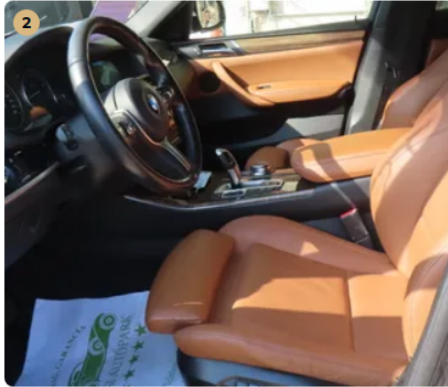
**✓ Kárpitozás és belső burkolatok**  
A bőr/alcantara kifogástalan állapotú.

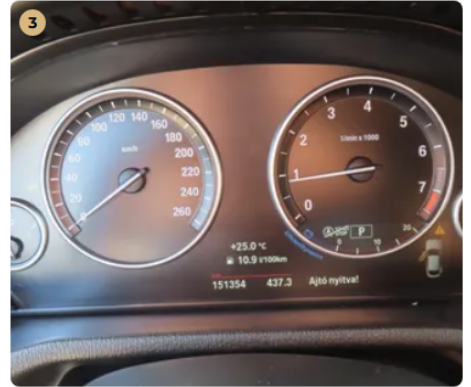
**✓ Hibakód kiolvasása**  
Számítógépes kiolvasás során nem találtam hibát.

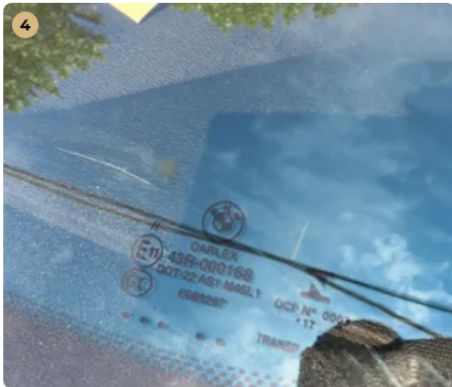
| <b>Szélvédők, üvegek:</b> | Lásd megjegyzések. Az első szélvédő nem volt cserélve. Első szélvédőn pár apró kavics sérülés látható. A hátsó szélvédő gyári. |

**✓ Szélvédők, üvegek**  
Első szélvédő gyári.

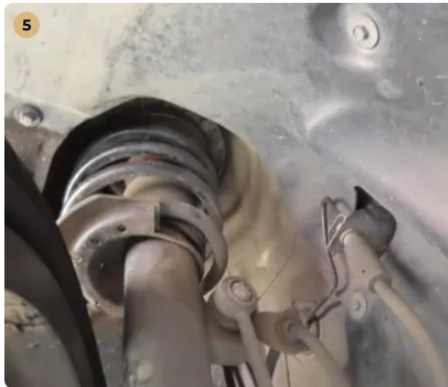
**✓ Futómű**  
A lengéscsillapítón olajfolyás nem észlelhető.

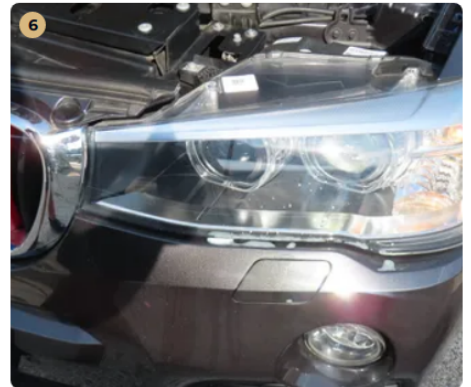
**✓ Világítás**  
Az első fényszórók nincsenek bemattulva.

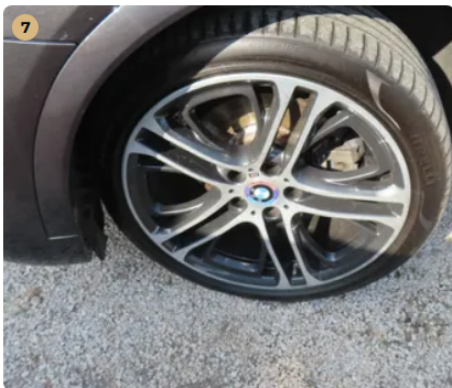
**Szakvélemény:** A gumiabroncsok megfelelő állapotban vannak. Az első gumiabroncsok jobban elhasználódtak.

| <b>Gumiabroncsok:</b> | Lásd megjegyzések. A gumiabroncsok elhasznált, de még nem csereérett állapotúak. |

**! Gumiabroncsok**  
Első gumiabroncsok elhasználtabbak.

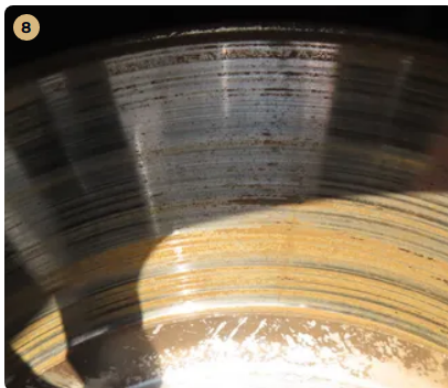
| <b>Fékrendszer:</b> | Lásd megjegyzések. A féktárcsán kezdődő vállasodás található. Elektromos kézifék rendeltetés szerűen működik (autómatikus behúzás és kiengedés). A fékpedál nyomásra megfelelő keménységű. |

**! Fékrendszer**  
A féktárcsán kezdődő vállasodás található.

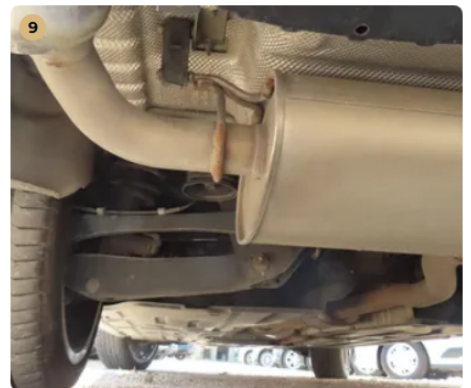
**✓ Motor**  
A kipufogórendszer és a dobok állapota megfelelő.

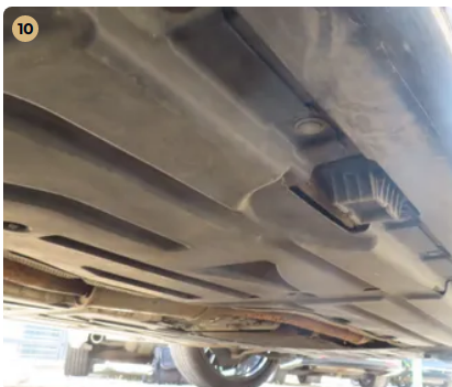
**✓ Utascella és gyűrődő zónák**  
A küszöbökön javításra utaló nyomok nem észlelhetők.

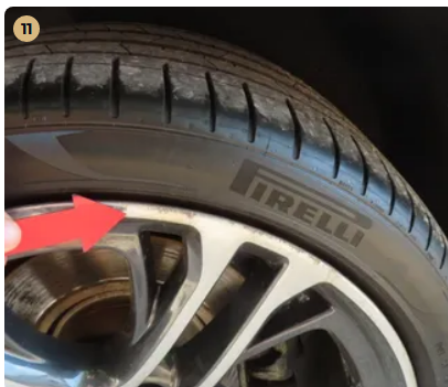
| <b>Felnik:</b> | Lásd megjegyzések. Könnyűfém felni gyári. Könnyűfém felnin patkázás nyomai láthatóak. |

**! Felnik**  
Könnnyűfém felnin patkázás nyomai láthatóak.

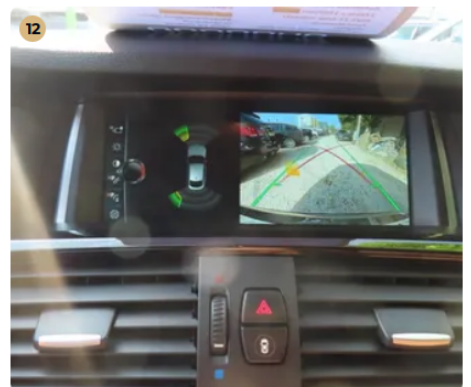
**✓ Elektromos berendezések**  
Műszerfalfények megfelelően működnek.
