## Kia Pro Cee'd Egyéb 118 kW

# ÁLLAPOTFELMÉRÉS ÖSSZEFOGLALÁSA

Debrecenszki József (Műszaki szakértő)

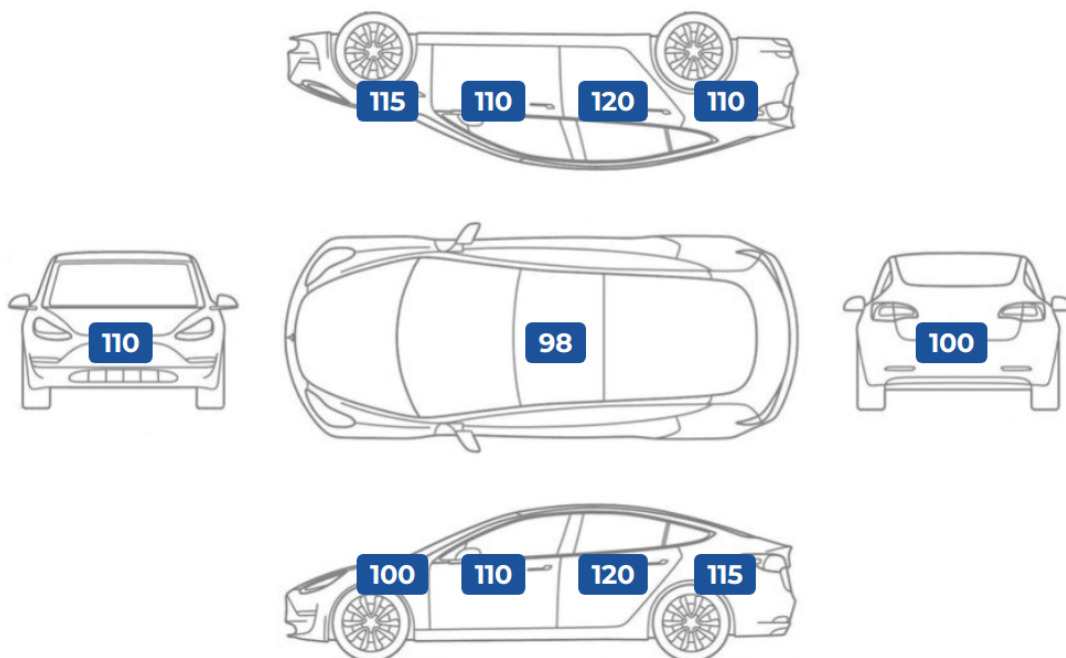
### Karosszéria festékvastagság (mikrométerben)

**Szakvélemény:** A gépjármű karosszériáján külső beavatkozás / újrafényezés nyomai nem láthatók. A műanyag karosszéria elemeken repedés, javítás nyomai nem láthatók. Nem található fóliázás az autón. A mérési eredmények értelmezéséhez fontos tudni, hogy 150 mikronig a festékvastagság általában eredeti fényezésre utal, de bizonyos típusoknál a magasabb, de egységes értékek is ebbe a kategóriába tartoznak.

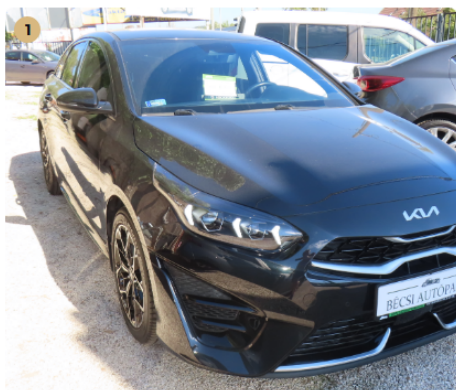
- ✓ **Külső karosszéria elemek**  
A karosszéria elemek közötti hézagok megfelelőek.

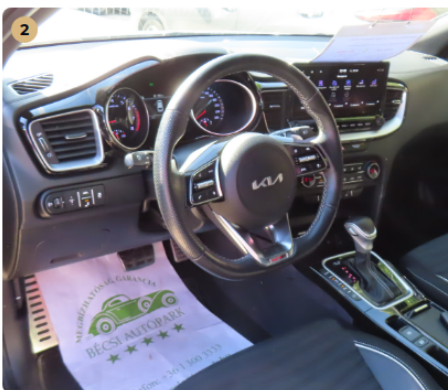
- ✓ **Kárpitozás és belső burkolatok**  
Műszerfal újszerű állapotú.

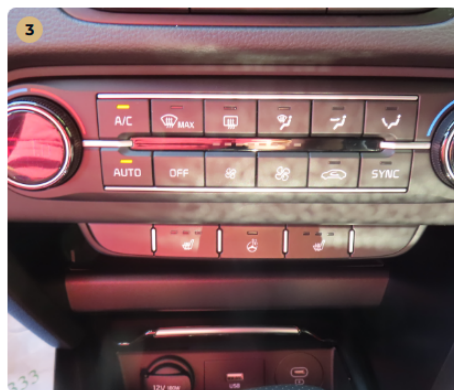
- ✓ **Elektromos berendezések**  
Gombvilágítások megfelelően működnek.

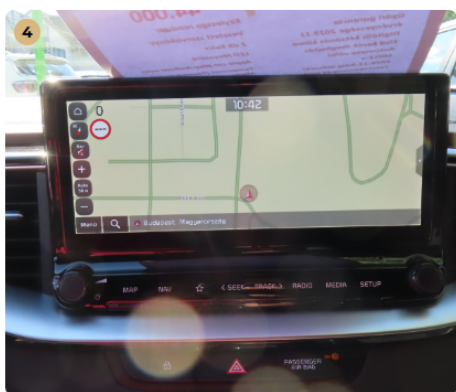
- ✓ **Elektromos berendezések**  
Műszerfalfények megfelelően működnek.

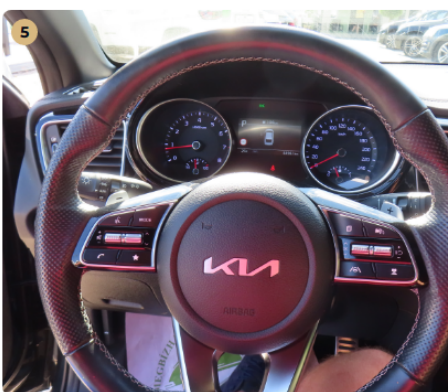
- ✓ **Kárpitozás és belső burkolatok**  
A kormánykerék gyári állapotú.

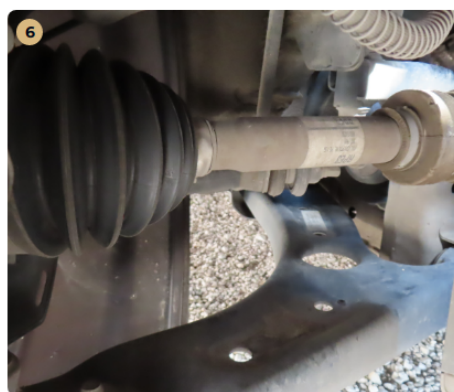
- ✓ **Futómű**  
A féltengelyen zsíros / olajos kicsapódás nem látható.

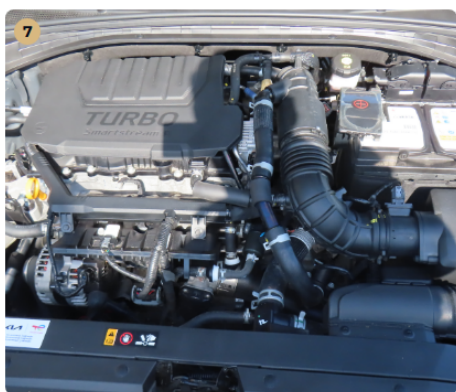
- ✓ **Motor**  
Motortérben olajfolyás nem látható.

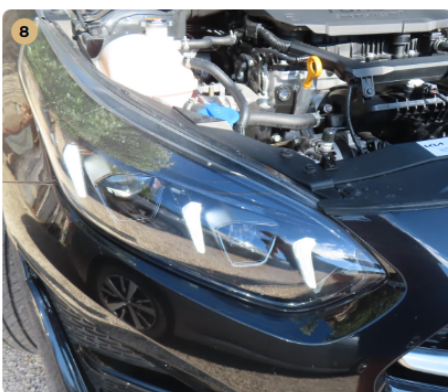
- ✓ **Világítás**  
Az első fényszórók nincsenek bemattulva.

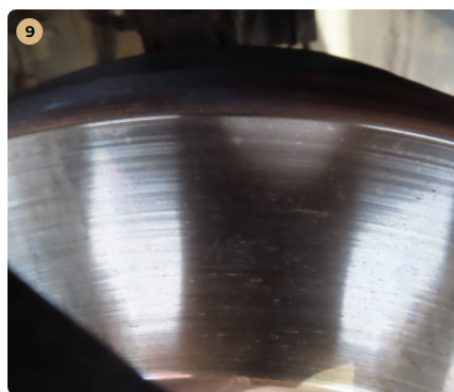
- ✓ **Férendszer**  
A féktárcsa megfelelő állapotban van.

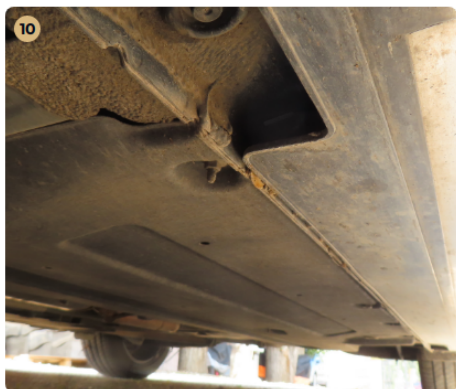
- ✓ **Utascella és gyűrődő zónák**  
A küszöbökön javításra utaló nyomok nem észlelhetők.

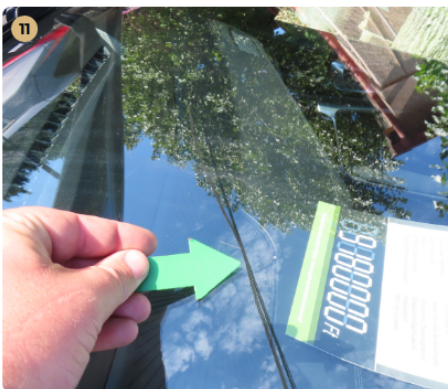
- ⚠ **Szélvédők, üvegek**  
Első szélvédőn pár apró kavics sérülés van.

Ha látótérben kívül van, annak javítása nem kötelező, de megfontolandó a későbbi problémák elkerülése érdekében (egy kavics felferődés a javítás hiányában tovább repedhet a látótérbe)

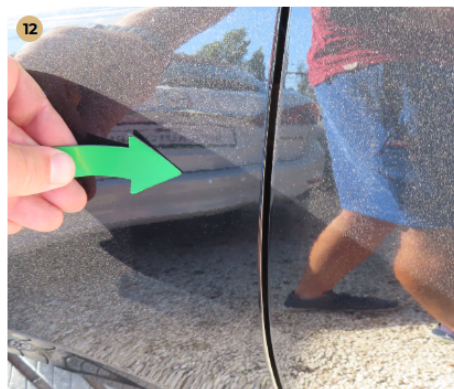
- ⚠ **Külső karosszéria elemek**  
A karosszérián pár apró fénysérülés van.

Megjegyzés: a fém alkatrészek fényezésén „fémig áthatolt” esztétikai sérülések javítása a későbbi korrodálódás elkerülése érdekében javasolt. Egyszerű kavicsfelferődések javítása újrafényezés helyett festék boltban kapható ecsetelővel javasolt

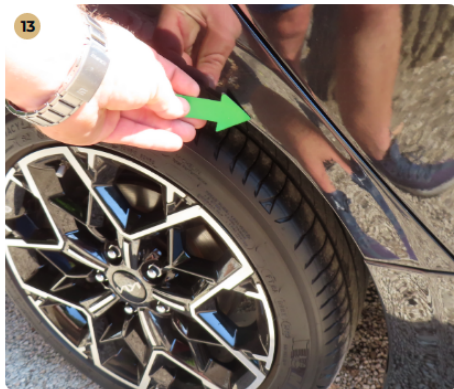
**⚠ Külső karosszéria elemek**  
Az autó használatából eredő apró kavicsfelverődések, hajsza karcok láthatóak. minimális fénysérülés a jobb hátsó sárvédőn.

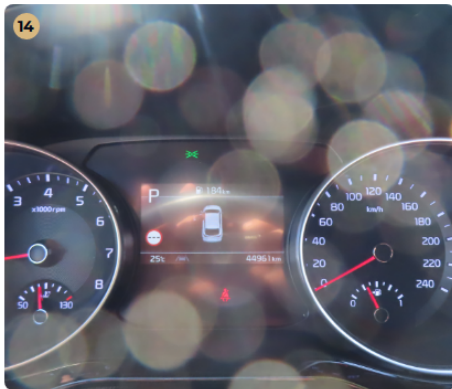
**✓ Hibakód kiolvasása**  
Számítógépes kiolvasás során nem találtam hibát.

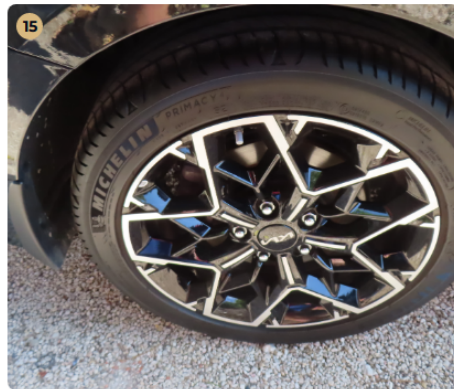
**✓ Felnik**  
Könnyűfém felni gyári.
