## Fiat Punto 1.3 JTD Classic 51 kW

| Alvázsám: | <b>ZFA18800004973047</b> | Gyártási év: | <b>2005. 09.</b> |

# ÁLLAPOTFELMÉRÉS ÖSSZEFOGLALÁSA

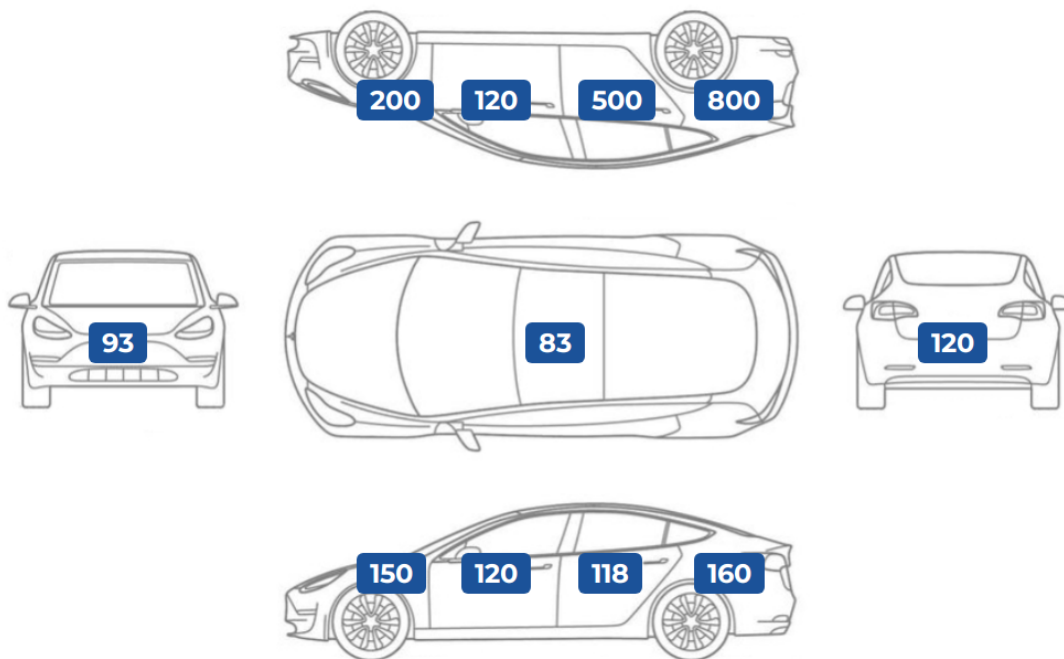
#### Karosszéria festékvastagság (mikrométerben)

**Szakvélemény:** Az autón újrafényezett elemek találhatók. A festékvastagság alapján a sérült elemek javítását vélhetően gitteléssel végezték. A fényezett karosszéria elem felülete szép egyenletes, nem látható rajta festék megfolyás. A műanyag karosszéria elemeken repedés, javítás nyomai nem láthatók. Nem található fóliázás az autón. A jármű karosszériája korának megfelelő, találhatóak rajta használatból eredő sérülések, melyek már javító festékek le lettek javítva. Alváz minimálisan korrodál. A mérési eredmények értelmezéséhez fontos tudni, hogy 150 mikronig a festékvastagság általában eredeti fényezésre utal, de bizonyos típusoknál a magasabb, de egységes értékek is ebbe a kategóriába tartoznak.

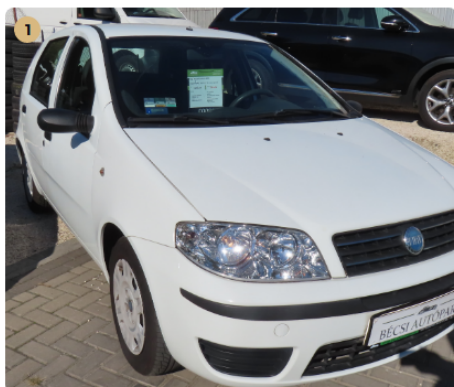
- ✓ **Szélvédők, üvegek**  
Az első szélvédőn látható sérülés nincs.

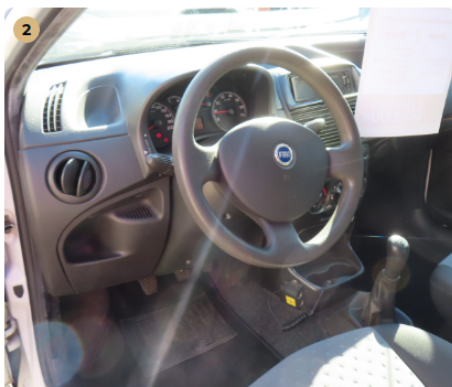
- ✓ **Kárpitozás és belső burkolatok**  
Műszerfal normál állapotú.

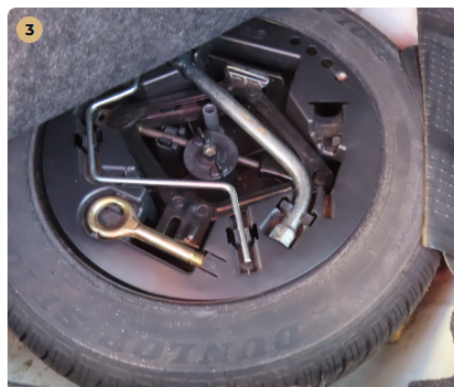
- ✓ **Kötelező tartozékok**  
A kötelező tartozékok megvannak.

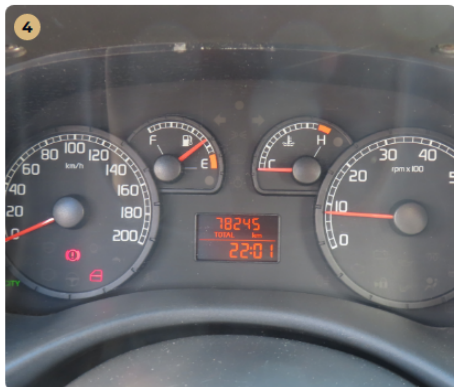
- ✓ **Hibakód kiolvasása**  
Az autó beindítását követően kontrolllámpa a műszerfalon nem világít.

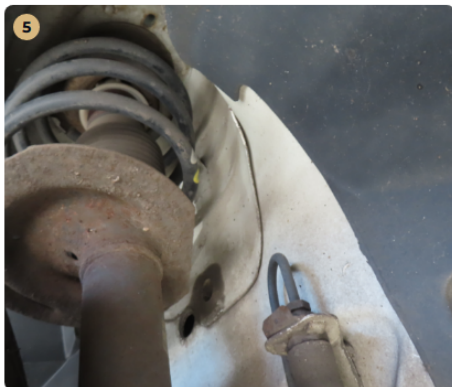
- ✓ **Futómű**  
A lengéscsillapítón olajfolyás nem észlelhető.

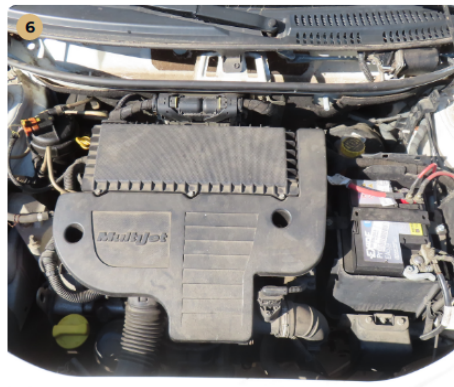
- ✓ **Motor**  
A hűtőfolyadék szintje megfelelő.

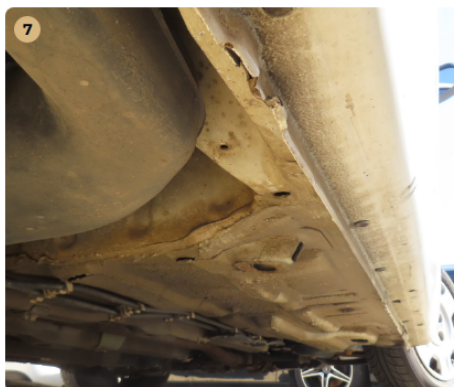
| <b>Utascella és gyűrődő zónák:</b> | Szerkezeti sérülésre utaló nyomok nem láthatóak.. Alvázon felületi korrózió látható. A nyúlványokon javításra utaló nyomok nem észlelhetőek. A kerékházak ívénél a szigetelés és a patentolás gyári. A doblemez belső oldalán deformálódás nyomai nem találhatók. |

- ✓ **Utascella és gyűrődő zónák**  
A küszöbökön javításra utaló nyomok nem észlelhetők. Alvázon felületi korrózió látható.

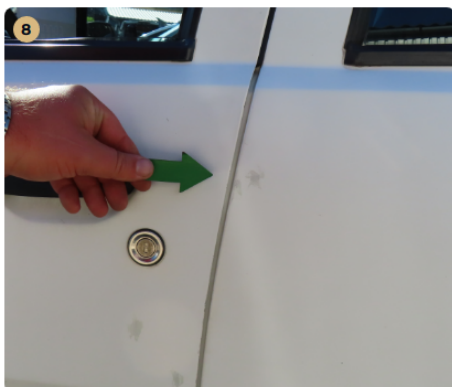
- ⚠ **Külső karosszéria elemek**  
Az autó használatából eredő apró kavicsfelverődések, hajszál karcok láthatóak.

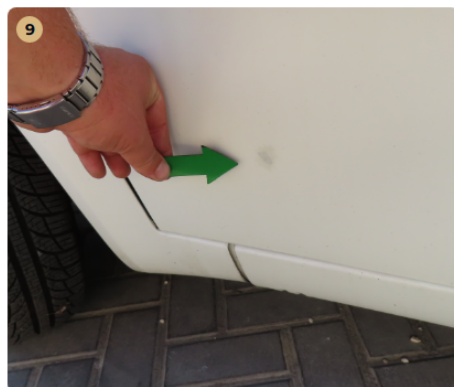
- ⚠ **Külső karosszéria elemek**  
Az autó használatából eredő apró kavicsfelverődések, hajszál karcok láthatóak.

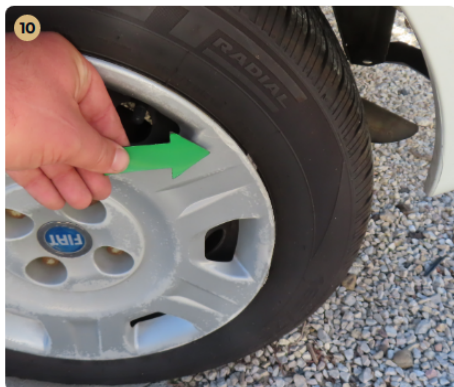
| <b>Felnik:</b> | Lásd megjegyzések. Disztárcsa gyári. Disztárcsa törött. disztárcsák karcosak, szélük repedt. |

- ⚠ **Felnik**  
Disztárcsa karcos.

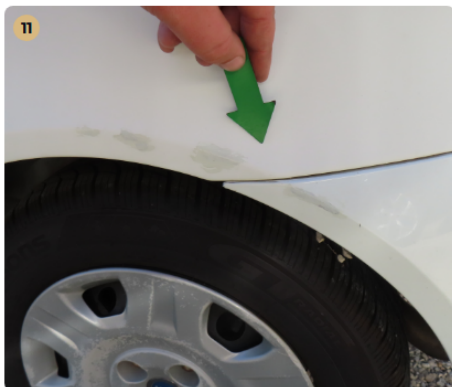
- ⚠ **Külső karosszéria elemek**  
Az autó használatából eredő apró kavicsfelverődések, hajszál karcok láthatóak.

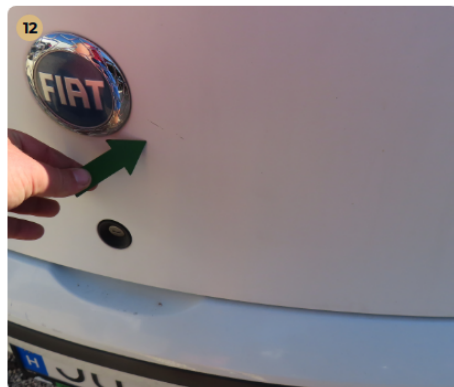
- ⚠ **Külső karosszéria elemek**  
Az autó használatából eredő apró kavicsfelverődések, hajszál karcok láthatóak.

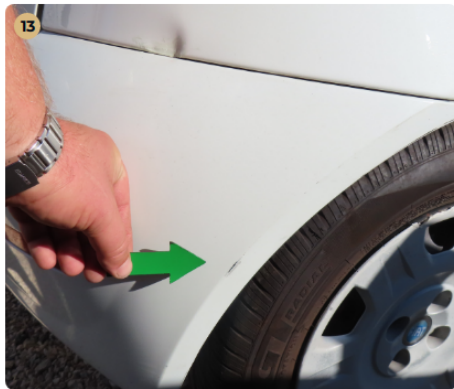
**Külső karosszéria elemek**  
Az autó használatából eredő apró kavicsfelverődések, hajsza karcok láthatóak.

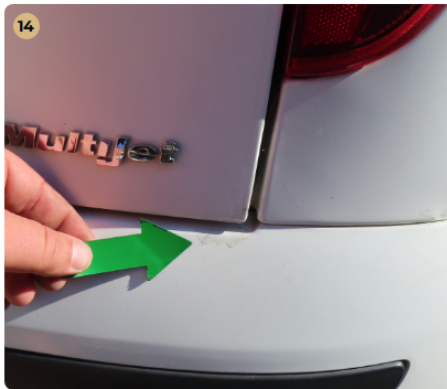
**Külső karosszéria elemek**  
Az autó használatából eredő apró kavicsfelverődések, hajsza karcok láthatóak.

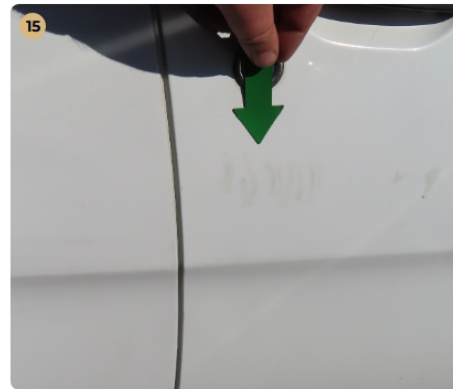
**Külső karosszéria elemek**  
Az autó használatából eredő apró kavicsfelverődések, hajsza karcok láthatóak.

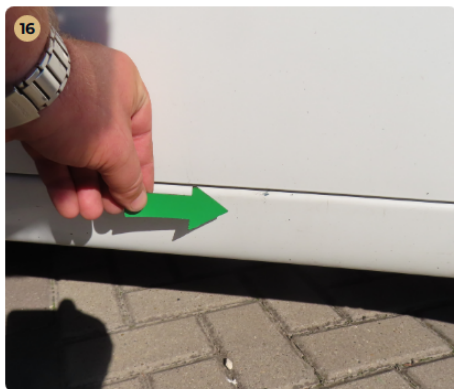
**Külső karosszéria elemek**  
Az autó használatából eredő apró kavicsfelverődések, hajsza karcok láthatóak.

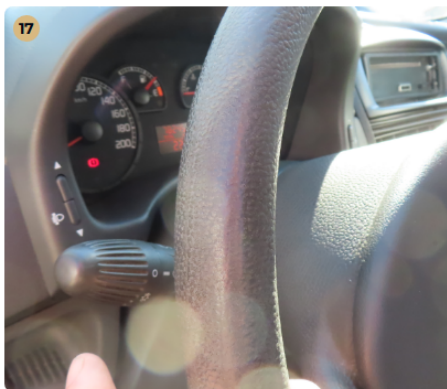
**Kárpitozás és belső burkolatok**  
A kormánykerék kopott.

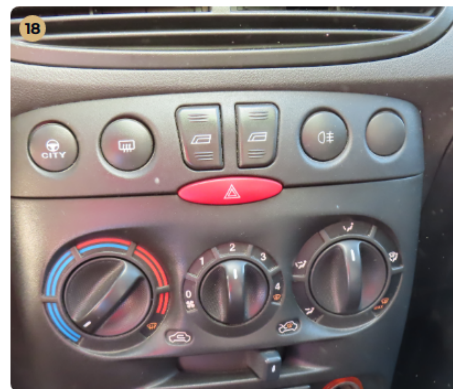
**Elektromos berendezések**  
Gombvilágítások megfelelően működnek.

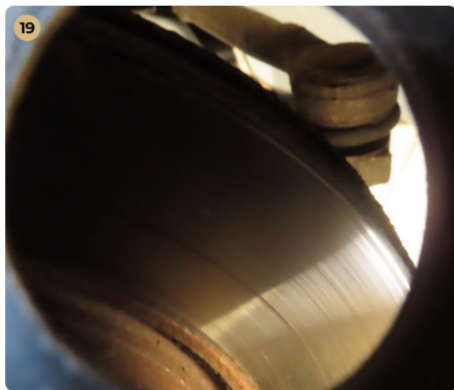
**Féktárcsa**  
A féktárcsa megfelelő állapotban van.
