## Ford Connect Tourneo Connect 205 1.6 TDCi SWB Ambiente 70 kW

Évjárat  
2014. 11.

Kilométeróra állás  
179 249 km

Alvázsám: **WF0TXXWPGTKD61822**

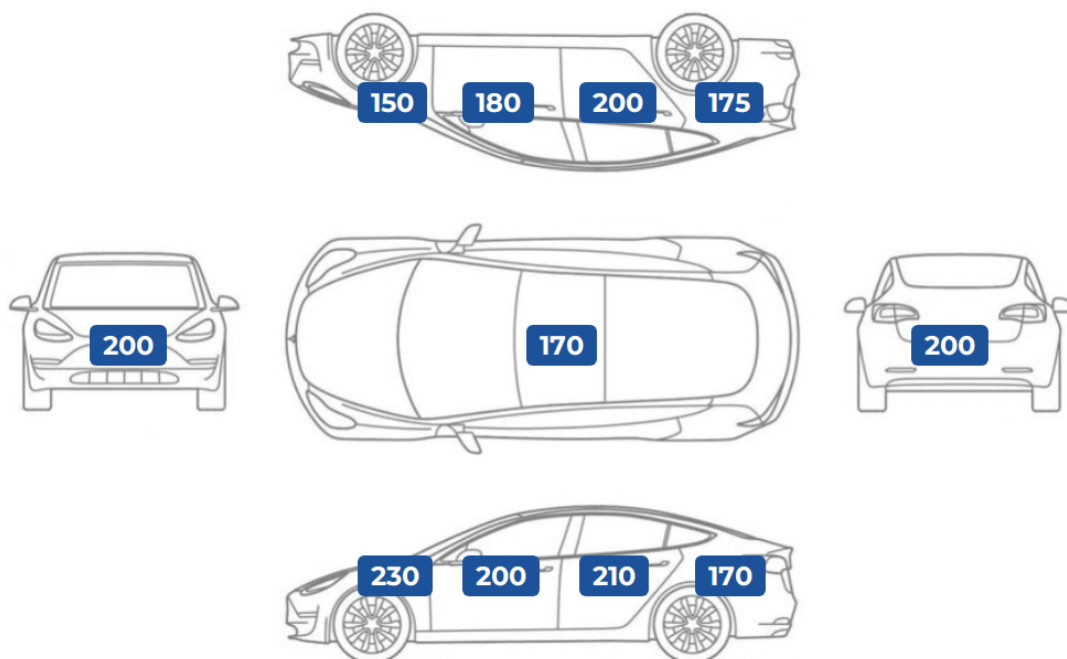
**Szakvélemény:** A gépjármű karosszériáján az elemek egy része gyári fényezésű, ám bizonyos elemeken újrafényezés nyomai találhatók. A festékvastagság minimális eltérése a gyári értéktől arra utal, hogy a fényezési hibákat gittelés nélkül javították, azaz elemsérülés vélhetően nem történt, és csak karcot, vagy apró fényesérülést javítottak az autón. A fényezett elemek esetében szabad szemmel nem látható az eltérés, szakszerű javítás történt. A műanyag karosszéria elemeken repedés, javítás nyomai nem láthatók. Nem található fóliázás az autón. A mérési eredmények értelmezéséhez fontos tudni, hogy 150 mikronig a festékvastagság általában eredeti fényezésre utal, de bizonyos típusoknál a magasabb, de egységes értékek is ebbe a kategóriába tartoznak.

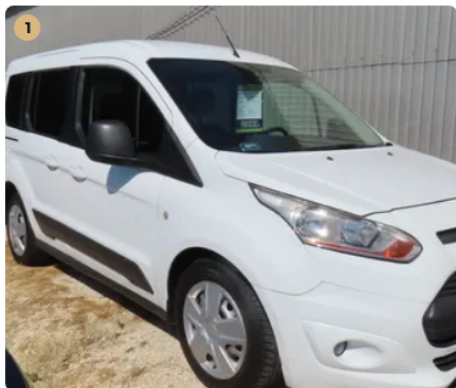
✓ **Szélvédők, üvegek**  
Az első szélvédőn látható sérülés nincs.

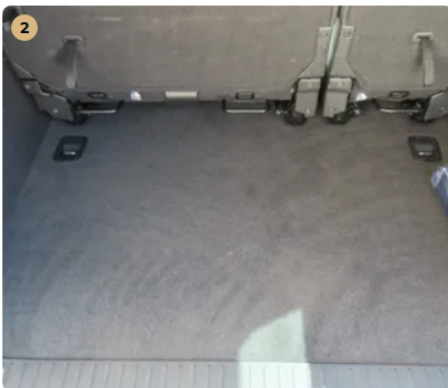
✓ **Kárpitozás és belső burkolatok**  
Csomagtartó normál állapotú.

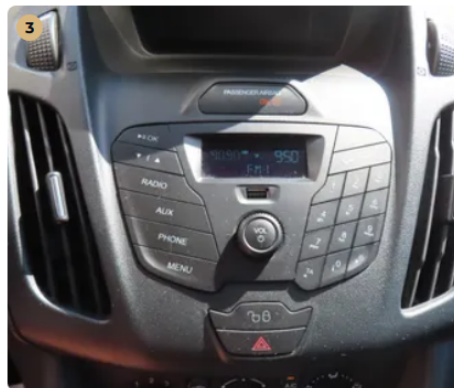
✓ **Elektromos berendezések**  
Gombvilágítások megfelelően működnek.

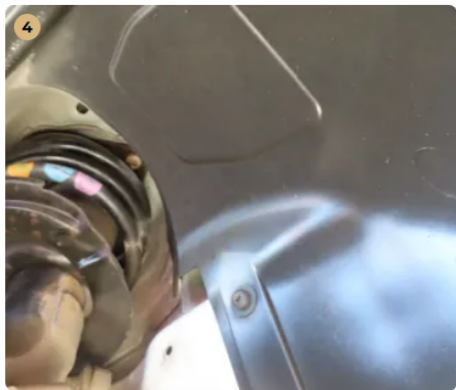
✓ **Futómű**  
A lengéscsillapítón olajfolyás nem észlelhető.

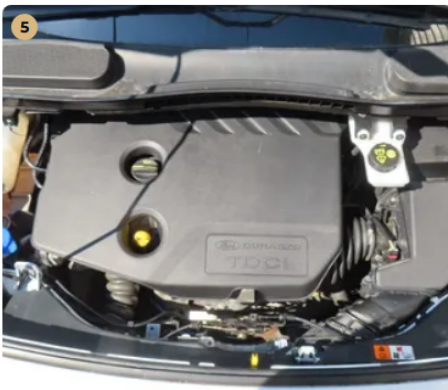
✓ **Motor**  
A hűtőfolyadék színe megfelelő.

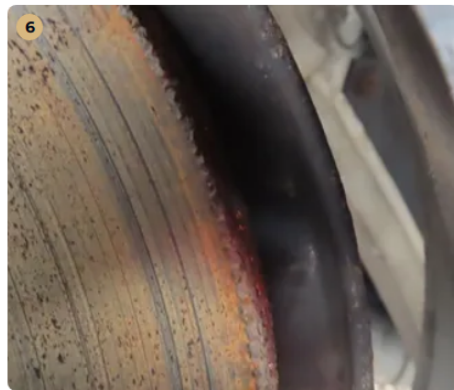
✓ **Férendszer**  
Féktárcsán állásból adódóan felületi korrózió látható, ami rövid használat után lekopik.

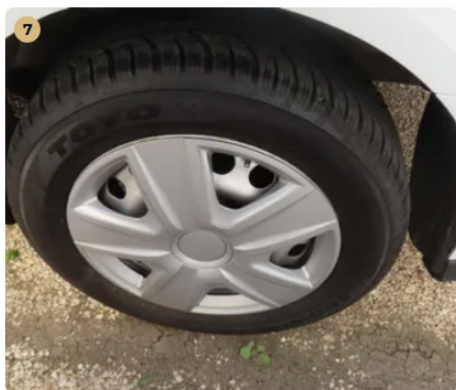
✓ **Gumiabroncsok**  
A gumi oldalfalán, szálszakadás jele (dudor) nem található.

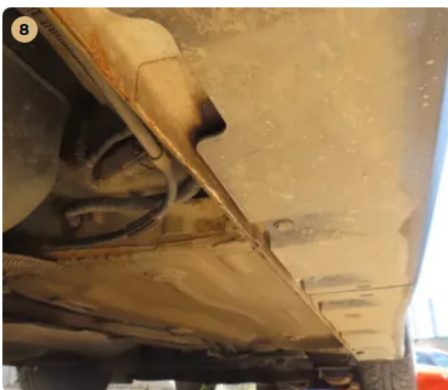
✓ **Utascella és gyűrődő zónák**  
A küszöbökön javításra utaló nyomok nem észlelhetők.

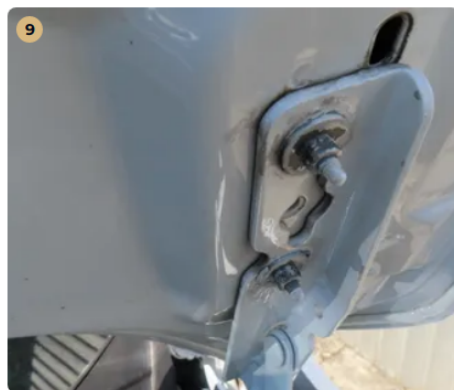
⚠ **Külső karosszéria elemek**  
Motorháztető volt leszerelve.

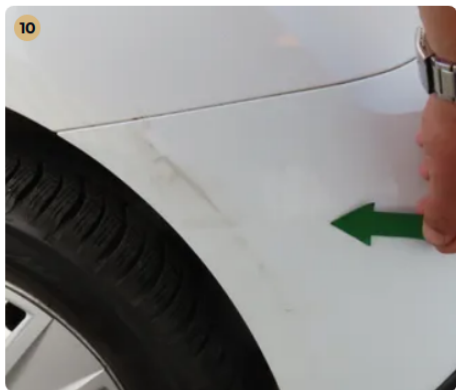
⚠ **Külső karosszéria elemek**  
Az autó használatából eredő apró kavicsfelverődések, hajsza karcok láthatóak.

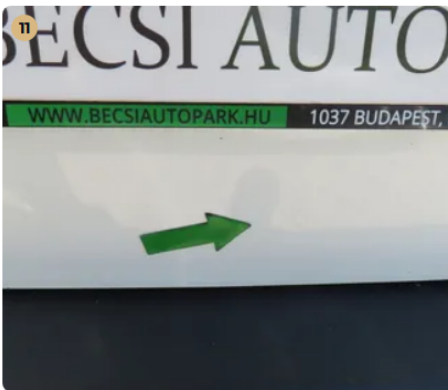
⚠ **Külső karosszéria elemek**  
Az autó használatából eredő apró kavicsfelverődések, hajsza karcok láthatóak.

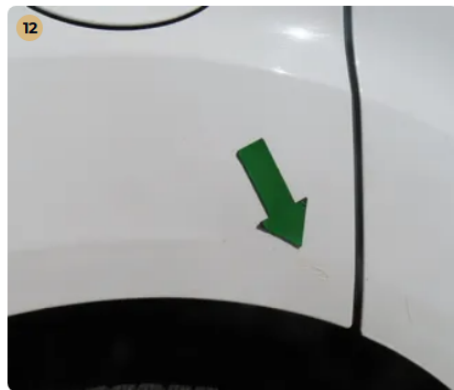
⚠ **Külső karosszéria elemek**  
Az autó használatából eredő apró kavicsfelverődések, hajsza karcok láthatóak.

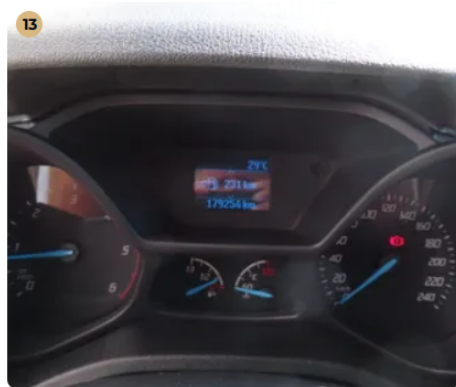
✓ **Hibakód kiolvasása**  
Az autó beindítását követően  
kontrollámpa a műszerfalán nem világít.

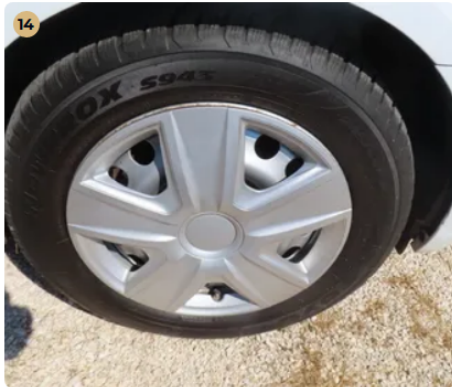
| <b>Felnik:</b> | Lásd megjegyzések. Disztárcsa nem gyári. Disztárcsa karcos. |

! **Felnik**  
Disztárcsa nem gyári.
