## JEEP Compass Egyéb 96 kW

| Alvázsám: | <b>ZACNJCB16LPR21385</b> | Gyártási év: | <b>2021. 03.</b> |

# ÁLLAPOTFELMÉRÉS ÖSSZEFOGLALÁSA

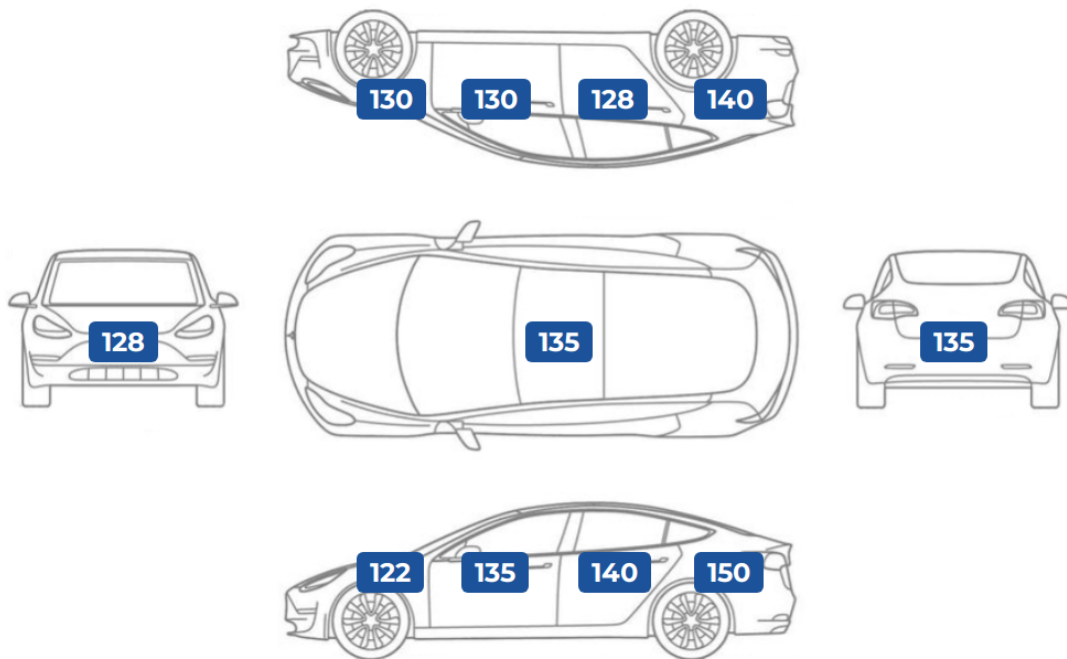
### Karosszéria festékvastagság (mikrométerben)

**Szakvélemény:** A festékvastagság mérés során a típusnak megfelelő gyári értékeket mértem. A műanyag karosszéria elemeken repedés, javítás nyomai nem láthatók. Nem található fóliázás az autón. A gépjármű karosszériája megkímélt. A mérési eredmények értelmezéséhez fontos tudni, hogy 150 mikronig a festékvastagság általában eredeti fényezésre utal, de bizonyos típusoknál a magasabb, de egységes értékek is ebbe a kategóriába tartoznak.

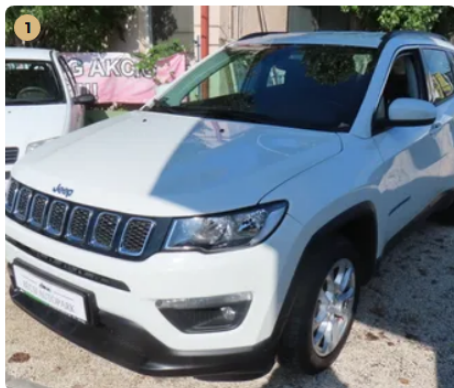
- ✓ **Külső karosszéria elemek**  
A karosszéria elemek közötti hézagok megfelelőek.

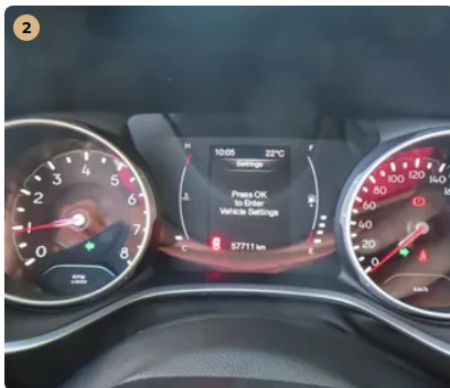
- ✓ **Hibakód kiolvasása**  
Az autó beindítását követően kontrollámpa a műszerfalán nem világít.

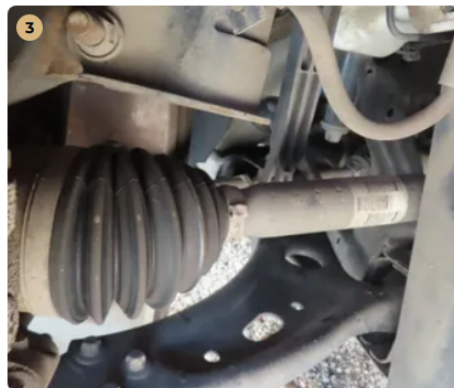
- ✓ **Futómű**  
A féltengelyen zsíros / olajos kicsapódás nem látható.

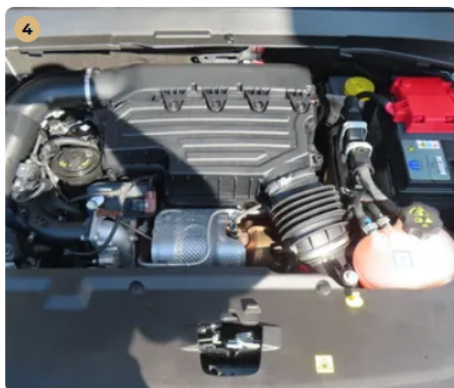
- ✓ **Motor**  
Motortérben olajfolyás nem látható. Olaj csere szervíz esedékes.

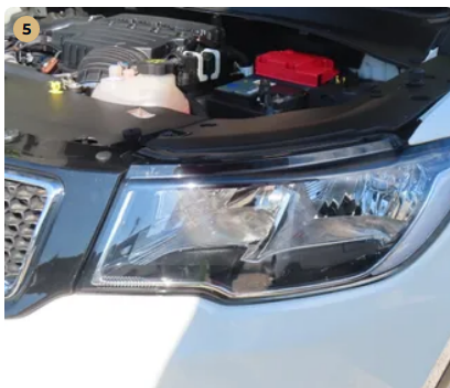
- ✓ **Világítás**  
Az első fényszórók nincsenek bemattulva.

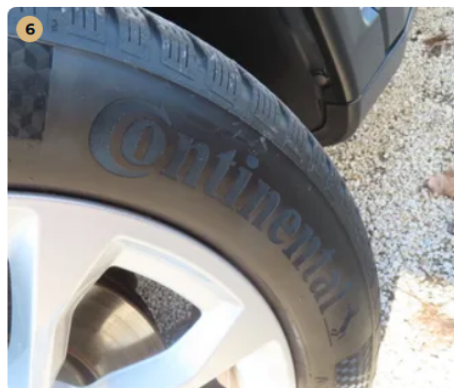
- ✓ **Gumiabroncsok**  
A gumiabroncsok odalfala nem repedezett.

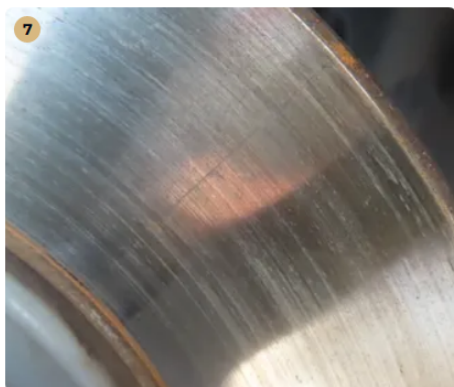
- ✓ **Fékkrendszer**  
A féktárcsa megfelelő állapotban van.

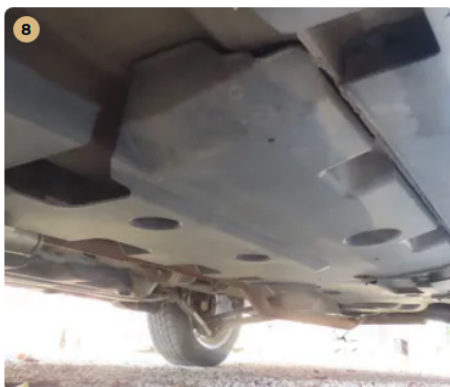
- ✓ **Utascella és gyűrődő zónák**  
A küszöbökön javításra utaló nyomok nem észlelhetők.

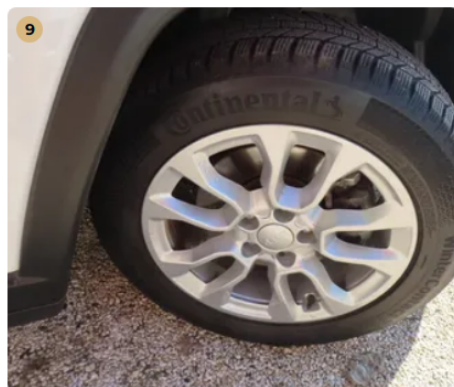
| <b>Felnik:</b> | Lásd megjegyzések. Könnyűfém felni gyári. Könnyűfém felnin patkázás nyomai láthatóak. |

- ! **Felnik**  
Könnyűfém felnin patkázás nyomai láthatóak.

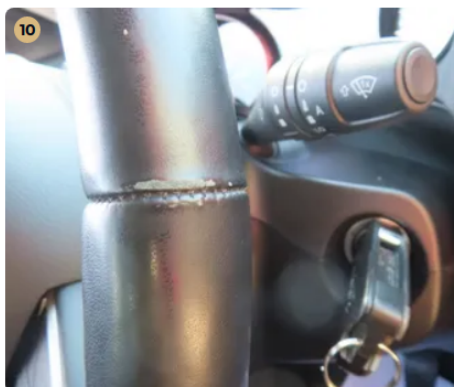
| <b>Kárpitozás és belső burkolatok:</b> | Az elvárásoknak megfelelő állapotban van.. kormány enyhén kopott. Az autó utastere normál, korának megfelelő. Műszerfal normál állapotú. Tetőkárpit normál állapotú. |

- ! **Kárpitozás és belső burkolatok**  
Kormány enyhén kopott, karcos.

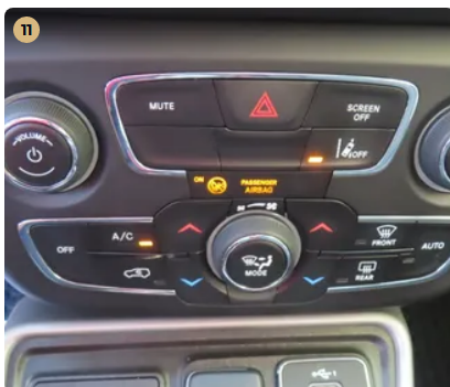
- ✓ **Elektromos berendezések**  
Műszerfalfények megfelelően működnek.

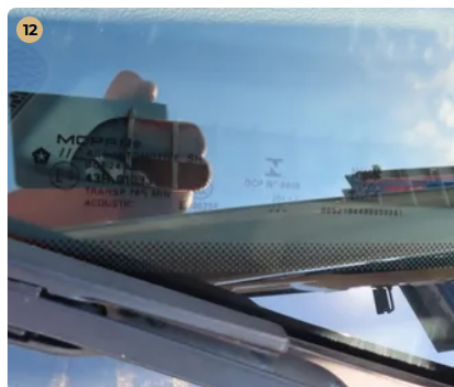
- ✓ **Szélvédők, üvegek**  
Az első szélvédőn látható sérülés nincs.
