## JEEP Cherokee Egyéb 103 kW

| <b>Alvázszám:</b> | <b>1C4PJMCY7EW252479</b> | <b>Gyártási év:</b> | <b>2015. 06.</b> |

Debreczenski József (Műszaki szakértő)

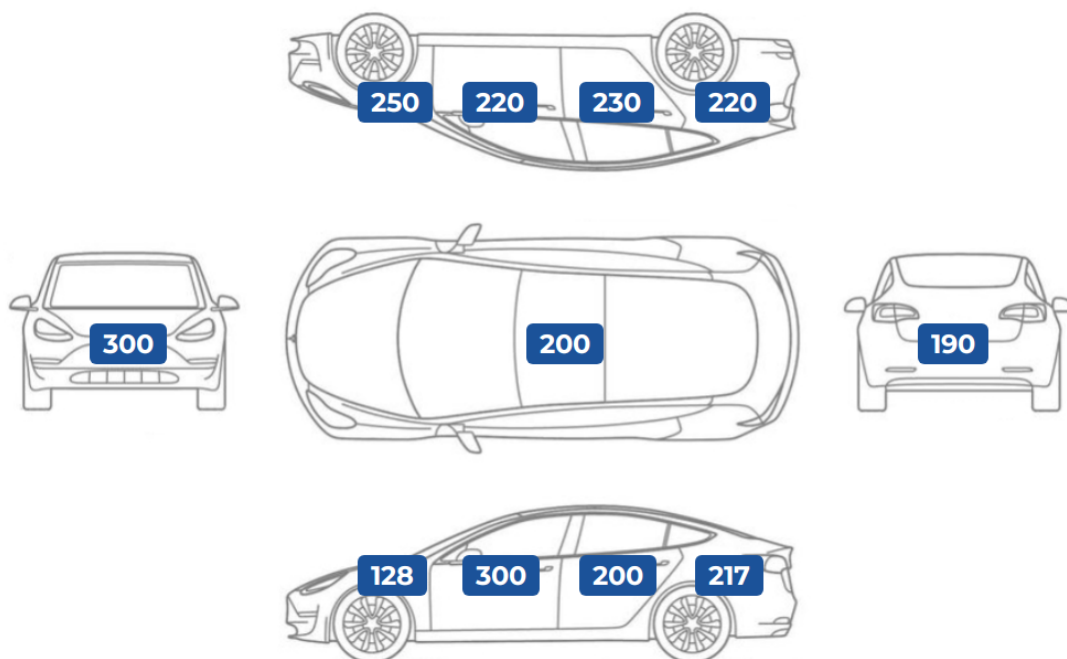
### Karosszéria festékvastagság (mikrométerben)

**Szakvélemény:** A gépjármű karosszériáján az elemek egy része gyári fényezésű, ám bizonyos elemeken újrafényezés nyomai találhatók. A festékvastagság minimális eltérése a gyári értéktől arra utal, hogy a fényezési hibákat gittelés nélkül javították, azaz elemsérülés vélhetően nem történt, és csak karcot, vagy apró fénysérülést javítottak az autón. A fényezett elemek esetében szabad szemmel nem látható az eltérés, szakszerű javítás történt. A műanyag karosszéria elemeken repedés, javítás nyomai nem láthatók. Nem található fóliázás az autón. A mérési eredmények értelmezéséhez fontos tudni, hogy 150 mikronig a festékvastagság általában eredeti fényezésre utal, de bizonyos típusoknál a magasabb, de egységes értékek is ebbe a kategóriába tartoznak.

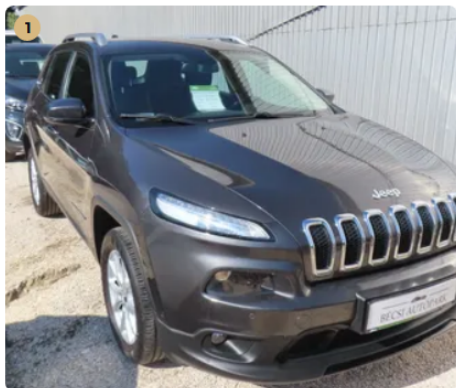
- ✓ **Külső karosszéria elemek**  
A karosszéria elemek közötti hézagok megfelelőek.

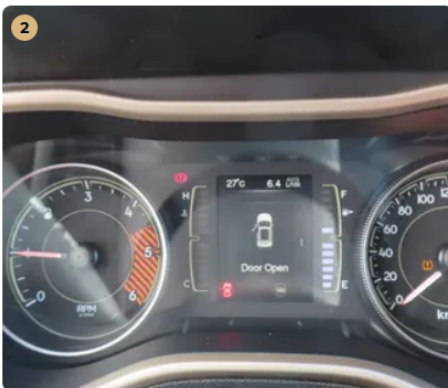
| <b>Hibakód kiolvasás:</b> | A hibakód kiolvasás az elvárt eredményeket hozta.. Guminyomás visszajelző lámpa világít a műszerfalon. |

- ✓ **Elektromos berendezések**  
Guminyomás visszajelző világít a műszerfalon.

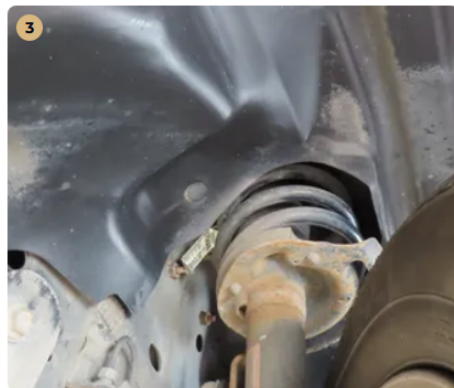
- ✓ **Futómű**  
A lengéscillapítón olajfolyás nem észlelhető.

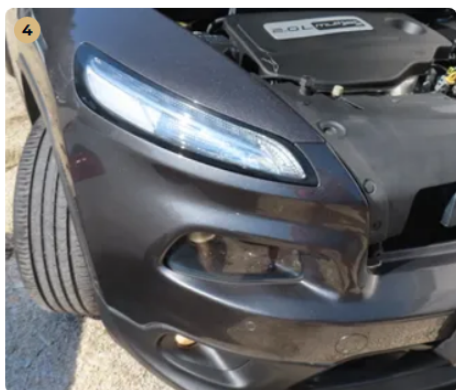
- ✓ **Világítás**  
Az első fényszórók nincsenek bemattulva.

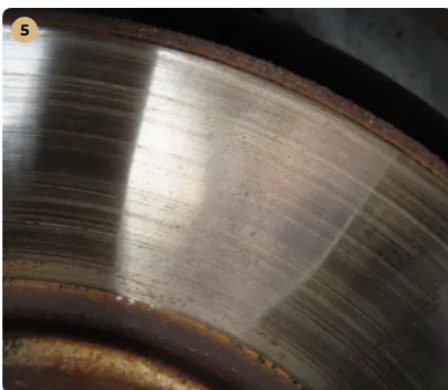
| <b>Fékrendszer:</b> | Lásd megjegyzések. Első féktárcsák vállasak. A fékpedál nyomásra megfelelő keménységű. A fékolaj szintje megfelelő. A próbaút során a fékerőt megfelelőnek éreztem. |

- ⚠ **Féktrendszer**  
A féktárcsán kezdődő vállasodás található.

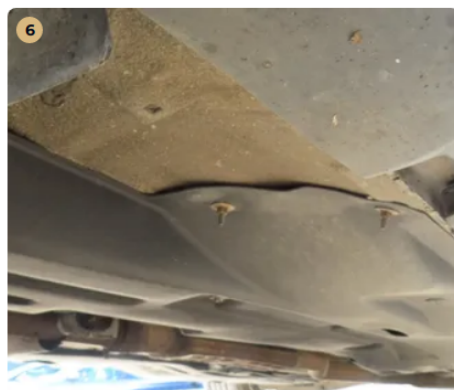
| <b>Utascella és gyűrődő zónák:</b> | Szerkezeti sérülésre utaló nyomok nem láthatóak.. Alvázon felületi korrózió látható. A nyúlványokon külsérelmi nyomok nem találhatóak. A kerékjáratí ívnél a szigetelés és a patentolás gyári. A padlólemez burkolatán javításra utaló nyomok nem láthatók. |

- ✓ **Utascella és gyűrődő zónák**  
A küszöbökön javításra utaló nyomok nem észlelhetők. Alvázon minimális felületi korrózió látható.

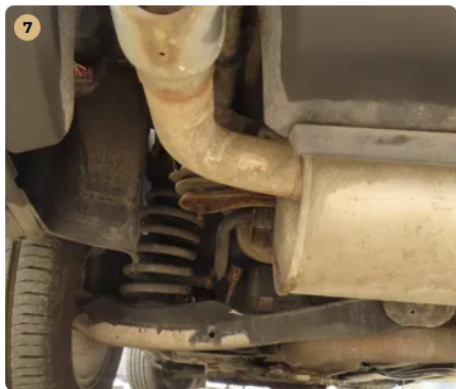
- ✓ **Motor**  
A kipufogórendszer és a dobok állapota megfelelő.

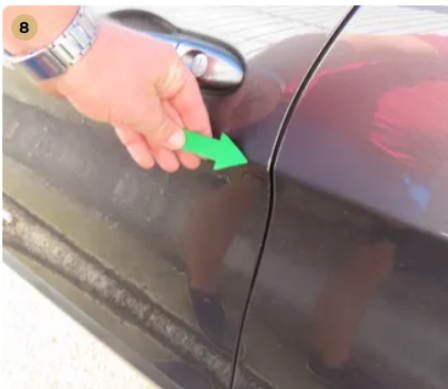
| <b>Külső karosszéria elemek:</b> | Lásd megjegyzések. A festékmérés során eltérő értékeket találtam. Az autó használatából eredő apró kavicsfelverődések, hajszál karcok láthatóak. A karosszéria elemek közötti hézagok megfelelőek. A látható karcok polírozással korigálhatóak. |

- ⚠ **Külső karosszéria elemek**  
Az autó használatából eredő apró kavicsfelverődések, hajsza karcok láthatóak.

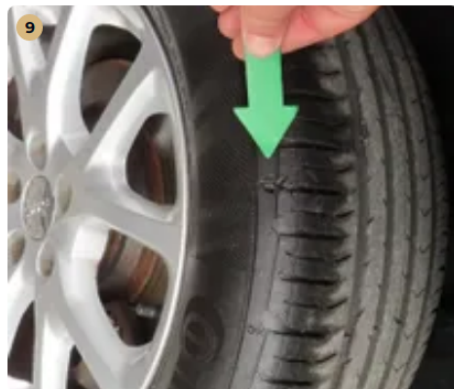
- ⚠ **Gumiabroncsok**  
Gumiabroncs oldalfalán szakadás.

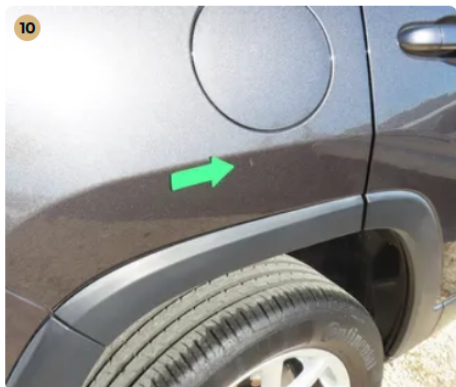
- ⚠ **Külső karosszéria elemek**  
Az autó használatából eredő apró kavicsfelverődések, hajsza karcok láthatóak. Jobb hátsó sárvédőn horpadás van.

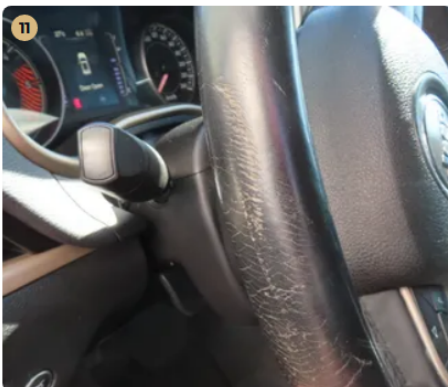
- ⚠ **Kárpitozás és belső burkolatok**  
A kormánykerék kopott.

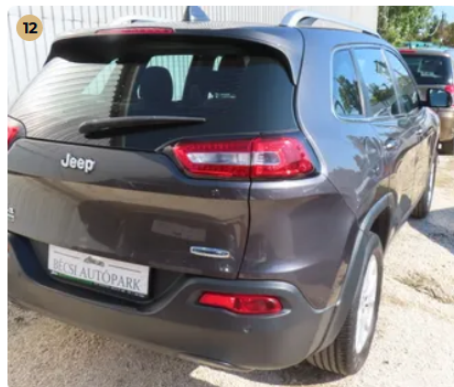
- ✓ **Szélvédők, üvegek**  
Hátsó szélvédőn látható sérülés nincs.

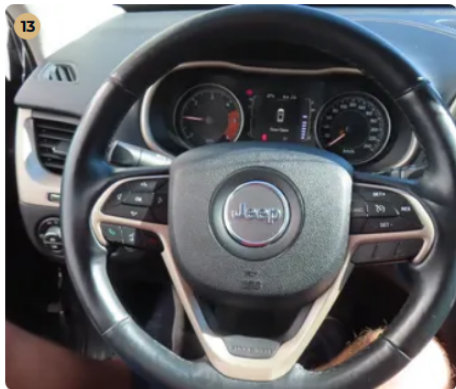
✓ **Hibakód kiolvasása**  
Számítógépes kiolvasás során nem találtam hibát.

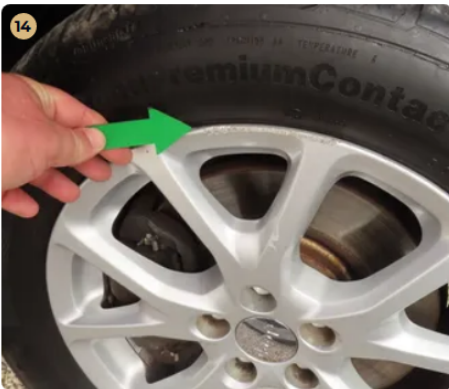
| <b>Felnik:</b> | Lásd megjegyzések. Könnyűfém felni gyári. Könnyűfém felnin patkázás nyomai láthatóak. |

! **Felnik**  
Könnyűfém felnín patkázás nyomai láthatóak.

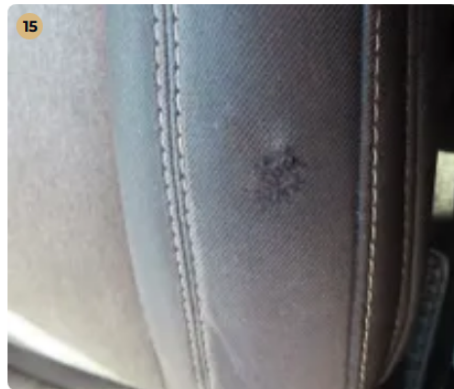
| <b>Kárpitozás és belső burkolatok:</b> | Lásd megjegyzések. Vezető ülésen a szakadás javítva lett. A kormánykerék kopott. Műszerfal normál állapotú. Tetőkárpit normál állapotú. |

! **Kárpitozás és belső burkolatok**  
Vezető ülésen sérülés látható.
