## Ford Focus 1.5 EcoBlue Trend kombi Automata váltó 88 kW

Alvázszám: **WF0PXXGCHPMJ27922**

### MÉRÉSI EREDMÉNYEK

# ÁLLAPOTFELMÉRÉS ÖSSZEFOGLALÁSA

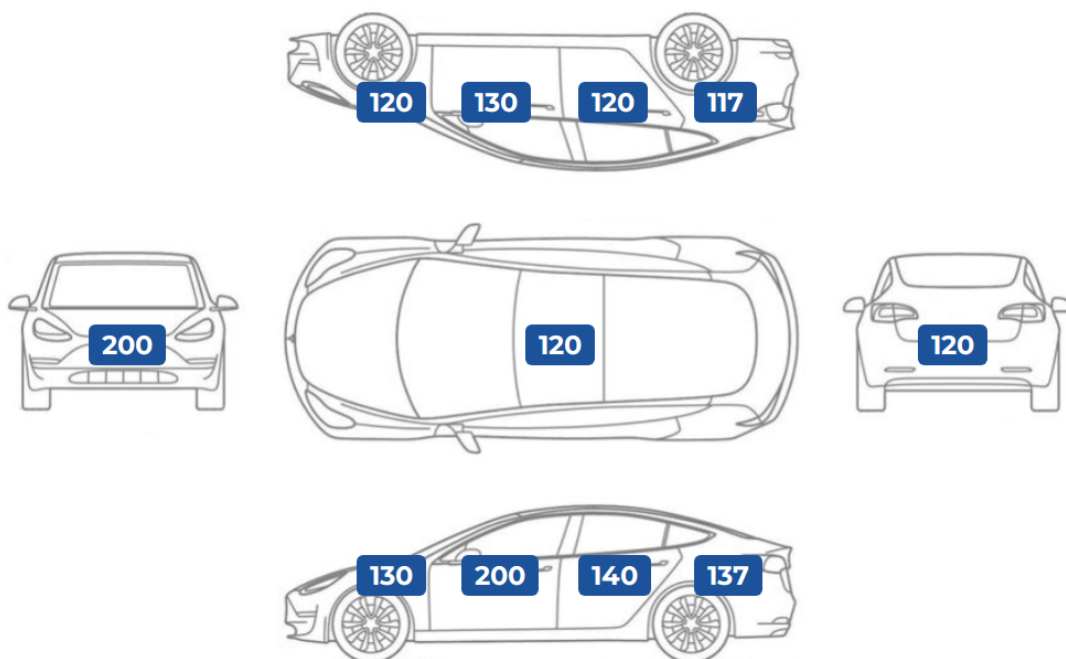
#### Karosszéria festékvastagság (mikrométerben)

**Szakvélemény:** A gépjármű karosszériáján az elemek egy része gyári fényezésű, ám bizonyos elemeken újrafényezés nyomai találhatók. A festékvastagság minimális eltérése a gyári értéktől arra utal, hogy a fényezési hibákat gittelés nélkül javították, azaz elemsérülés vélhetően nem történt, és csak karcot, vagy apró fénysérülést javítottak az autón. A fényezett elemek esetében szabad szemmel nem látható az eltérés, szakszerű javítás történt. A műanyag karosszéria elemeken repedés, javítás nyomai nem láthatók. Nem található fóliázás az autón. A mérési eredmények értelmezéséhez fontos tudni, hogy 150 mikronig a festékvastagság általában eredeti fényezésre utal, de bizonyos típusoknál a magasabb, de egységes értékek is ebbe a kategóriába tartoznak.

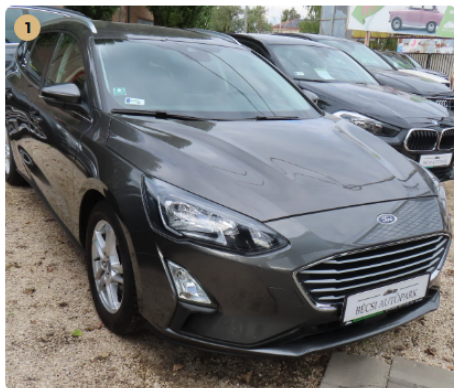
- ✓ **Külső karosszéria elemek**  
A karosszéria elemek közötti hézagok megfelelőek.

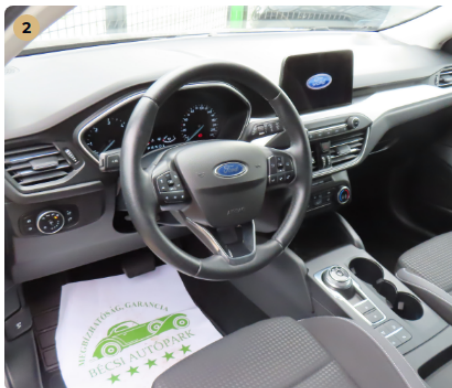
- ✓ **Kárpitozás és belső burkolatok**  
Műszerfal normál állapotú.

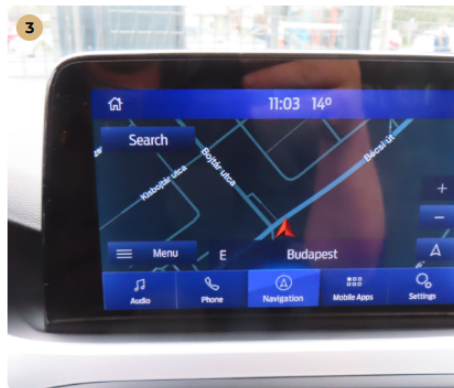
- ✓ **Elektromos berendezések**  
Műszerfalfények megfelelően működnek.

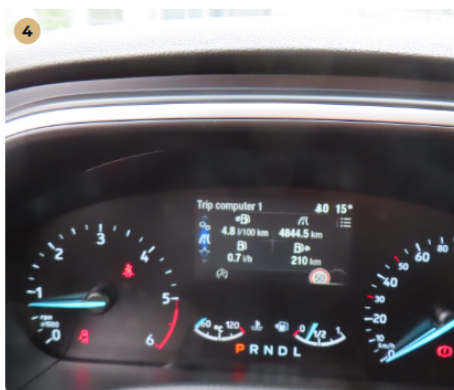
- ✓ **Hibakód kiolvasása**  
Az autó beindítását követően kontrollámpa a műszerfalon nem világít.

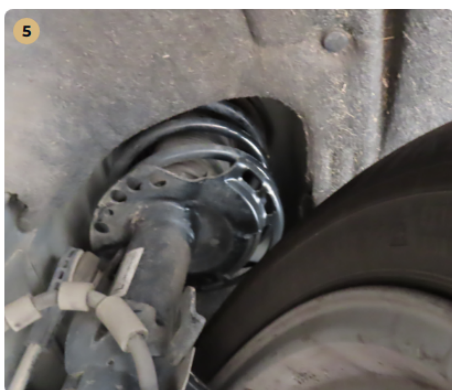
- ✓ **Futómű**  
A lengéscsillapítón olajfolyás nem észlelhető.

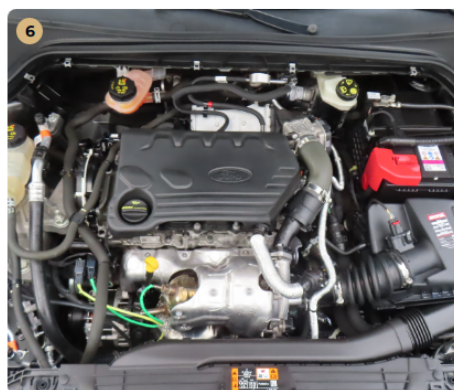
- ✓ **Motor**  
Motortérben olajfolyás nem látható.

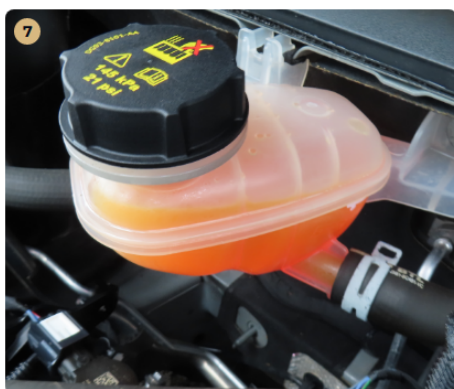
- ✓ **Motor**  
A hűtőfolyadék szintje megfelelő.

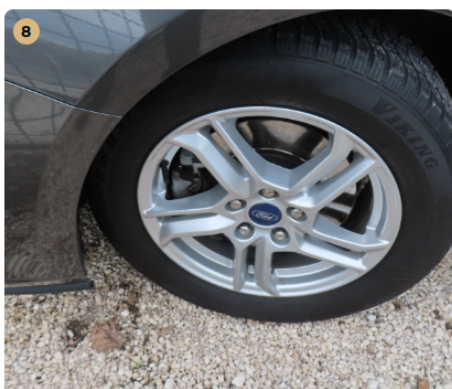
- ✓ **Gumiabroncsok**  
A gumi oldalfalán, szálszakadás jele (dudor) nem található.

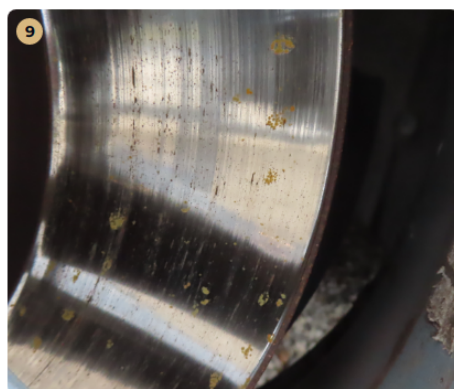
| <b>Fékrendszer:</b> | Az elvárásoknak megfelelő állapotban van.. A fékpedál nyomásra megfelelő keménységű. A fékolaj szintje megfelelő. A próbaút során a fékerőt megfelelően éreztem. A féktárcsán kezdődő vállasodás található. |

- ⚠ **Féktrendszer**  
A féktárcsán kezdődő vállasodás található.

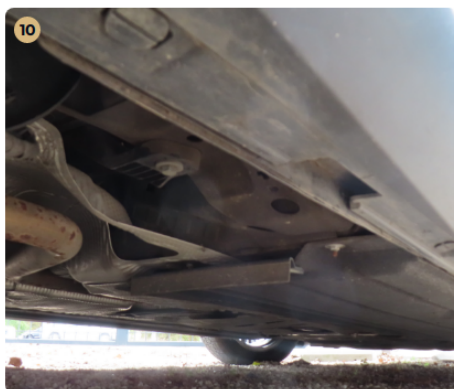
- ✓ **Utascella és gyűrődő zónák**  
A küszöbökön javításra utaló nyomok nem észlelhetők.

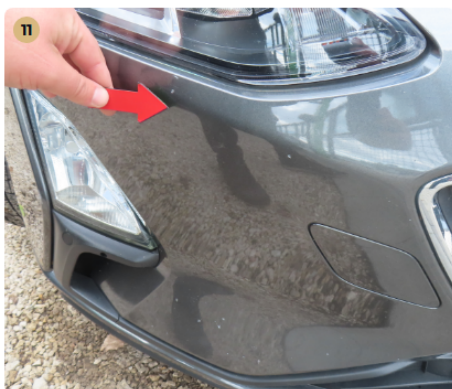
- ⚠ **Külső karosszéria elemek**  
Az autó használatából eredő apró kavicsfelverődések, hajsza karcok láthatóak. A jármű elején kavics sérülések vannak.

Megjegyzés: a fém alkatrészek fényezésén „fémig áthatolt” esztétikai sérülések javítása a későbbi korrodálódás elkerülése érdekében javasolt. Egyszerű kavicsfelferődések javítása újrafényezés helyett festék boltban kapható ecsetelővel javasolt

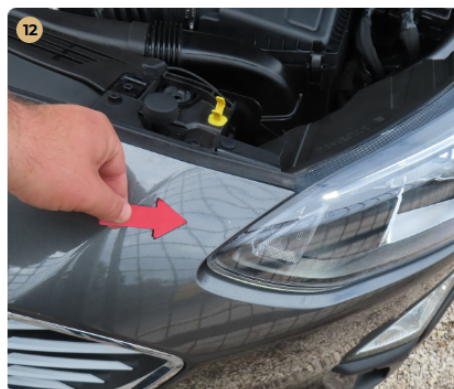
- ⚠ **Külső karosszéria elemek**  
Az autó használatából eredő apró kavicsfelverődések, hajsza karcok láthatóak.

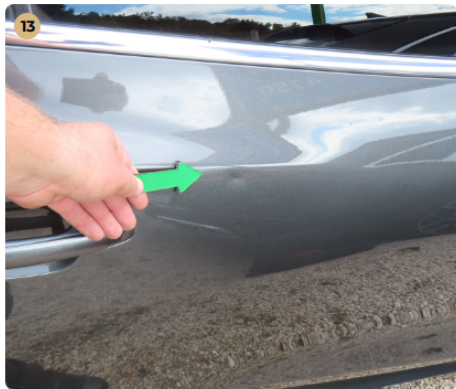
⚠ **Külső karosszéria elemek**  
Az autó használatából eredő apró kavicsfelverődések, hajsza karcok láthatóak.

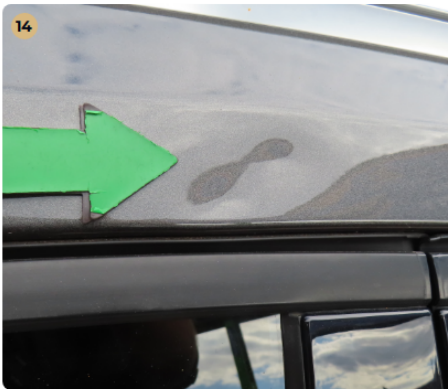
⚠ **Külső karosszéria elemek**  
Jobb oldali A oszlopon 2 horpadás látható.

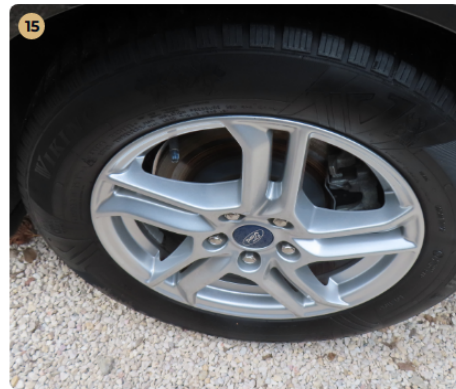
✓ **Felnik**  
Könnyűfém felni gyári.

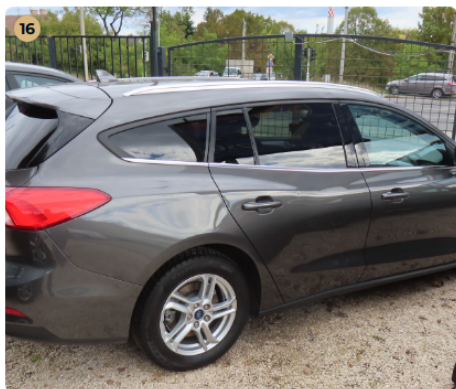
✓ **Szélvédők, üvegek**  
Oldalsó üvegen látható sérülés nincs.
