## Renault Mégane Mégane Grandtour 1.5 dCi Intens 81 kW

Alvázszám: VF1RFB00956502218

## MÉRÉSI EREDMÉNYEK

# ÁLLAPOTFELMÉRÉS ÖSSZEFOGLALÁSA

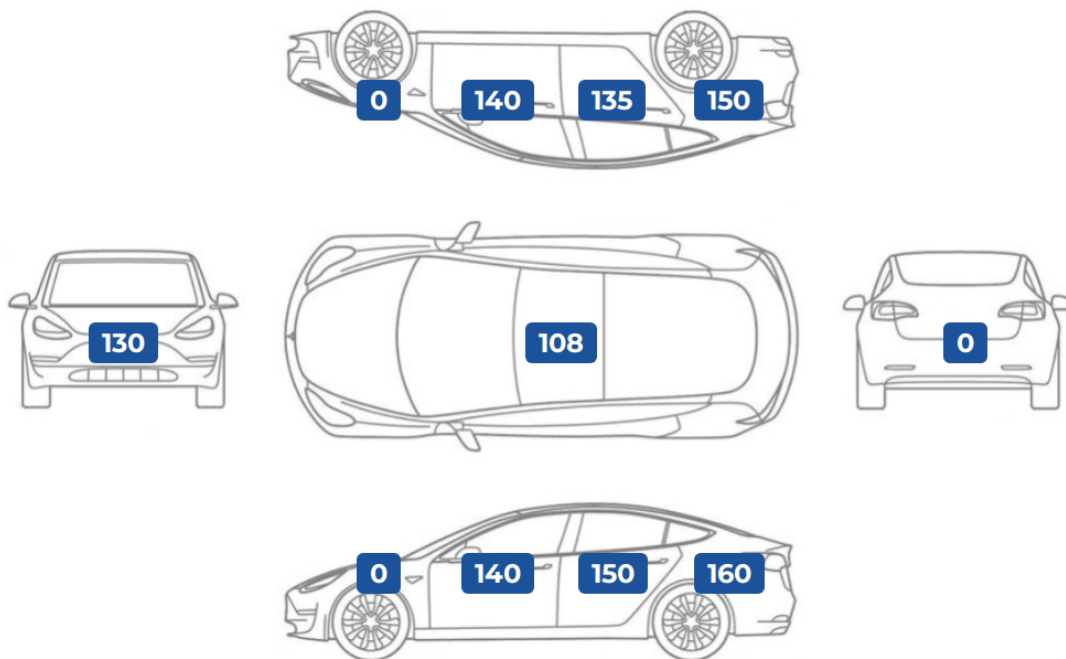
### Karosszéria festékvastagság (mikrométerben)

**Szakvélemény:** A mért értékek alapján az autó fényezése meglatásom szerint eredeti. A műanyag karosszéria elemeken a hézagok megfelelők (gyáriak vagy szakszerűen javítottak). Nem található fóliázás az autón. A mérési eredmények értelmezéséhez fontos tudni, hogy 150 mikronig a festékvastagság általában eredeti fényezésre utal, de bizonyos típusoknál a magasabb, de egységes értékek is ebbe a kategóriába tartoznak.

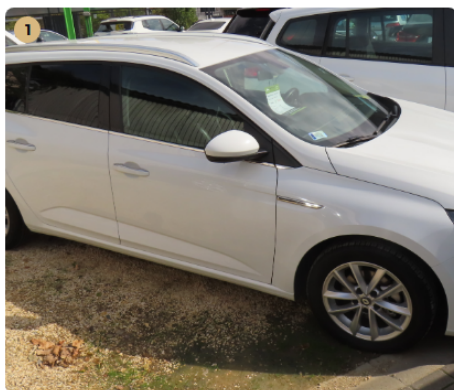
- ✓ **Külső karosszéria elemek**  
Műanyag lökhárítókön szemrevételezés alapján javításra utaló nyom nem látható.

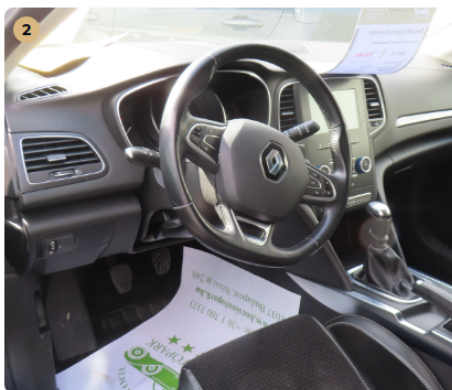
- ✓ **Kárpitozás és belső burkolatok**  
Műszerfal normál állapotú.

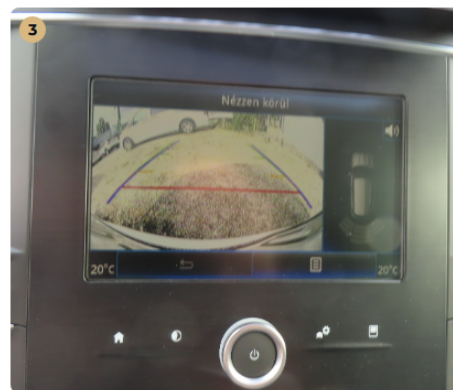
- ✓ **Elektromos berendezések**  
Műszerfalfények megfelelően működnek.

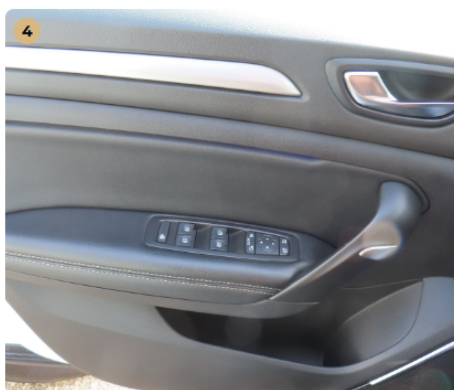
- ✓ **Kárpitozás és belső burkolatok**  
Az ajtókárpitok normál állapotúak.

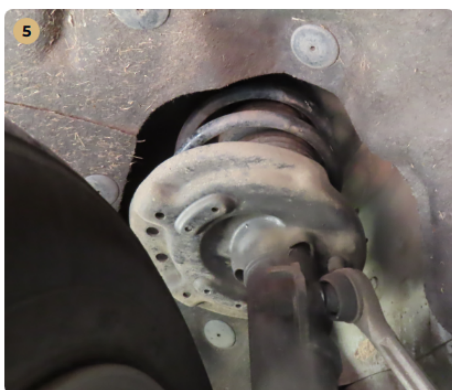
- ✓ **Futómű**  
A lengéscsillapítón olajfolyás nem észlelhető.

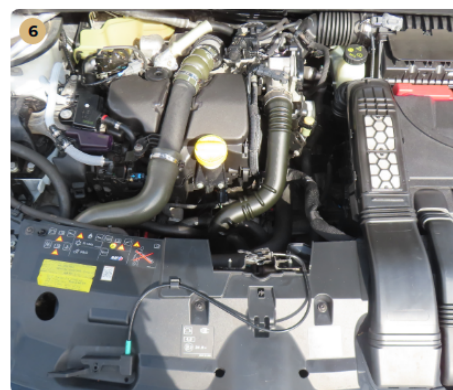
- ✓ **Motor**  
Motortérben olajfolyás nem látható.

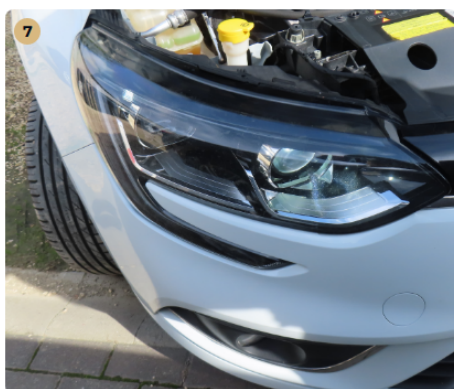
- ✓ **Világítás**  
Az első fényszórók nincsenek bemattulva.

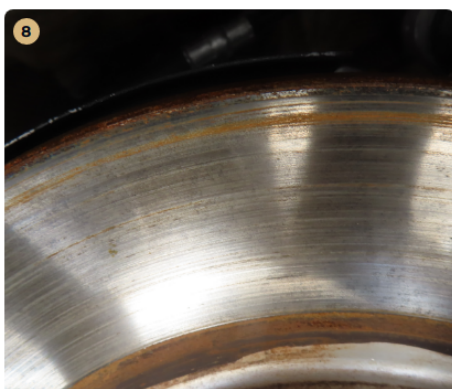
| Fékkrendszer: | A piaci átlagnak megfelelő állapotban van.. Manuális kézifék rendeltetés szerűen működik. A fékpedál nyomásra megfelelő keménységű. A fékolaj szintje megfelelő. A próbaút során a fékerőt megfelelőnek éreztem. Féktárcsán állásból adódóan felületi korrózió látható, ami rövid használat után lekopik. |

- ⚠ **Féktrendszer**  
Féktárcsán állásból adódóan felületi korrózió látható, ami rövid használat után lekopik.

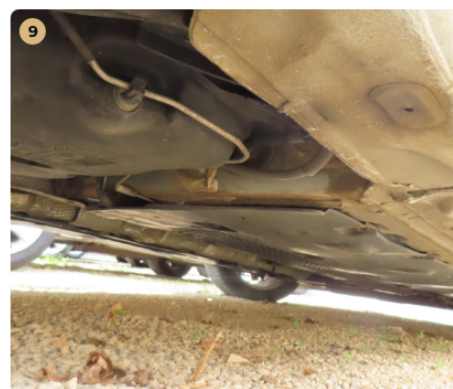
| Utascella és gyűrődő zónák: | Szerkezeti sérülésre utaló nyomok nem láthatóak.. A doblemez belső oldalán deformálódás nyomai nem találhatóak. A kerékjáratí ívnél a szigetelés és a patentolás gyári. A padlólemez burkolatán javításra utaló nyomok nem láthatók. A csomagtartó alatti fenéklemezen javításra utaló nyomok nem találhatóak. Bal első műanyag sárvédő eláll Alvázon minimális felületi korrózió látható. |

- ✓ **Utascella és gyűrődő zónák**  
A küszöbökön javításra utaló nyomok nem észlelhetők. Alvázon minimális korrózió figyelhető meg.

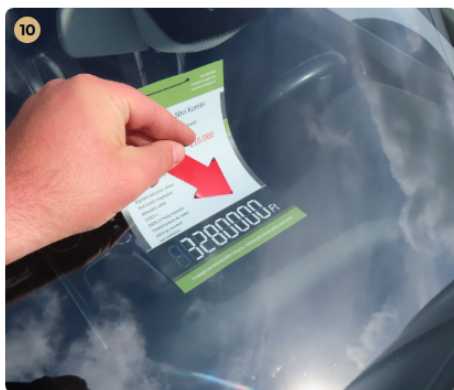
| Szélvédők, üvegek: | Lásd megjegyzések. Az első szélvédő gyári. Az oldalsó üvegek gyáriak. Első szélvédőn apró kavics sérülések vannak. |

- ⚠ **Szélvédők, üvegek**  
Az első szélvédőn látható sérülés van.

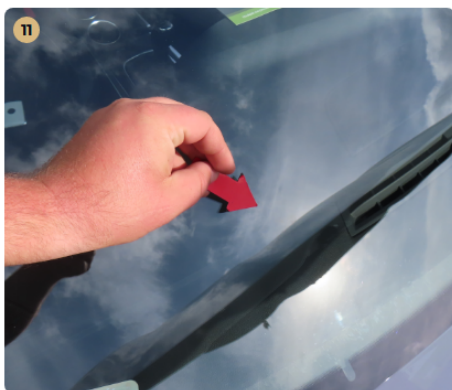
- ⚠ **Szélvédők, üvegek**  
Az első szélvédőn látható sérülés van.

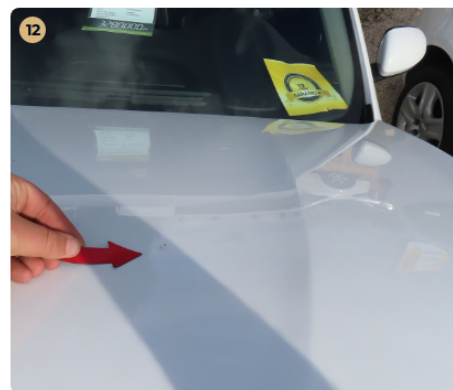
| Külső karosszéria elemek: | A piaci átlagnak megfelelő állapotban van.. A festékmérés során eltérő értékeket nem találtam. A látható karcok polírozással korrigálhatóak. Karosszéria elem védő fólia az autón nem található. |

- ⚠ **Külső karosszéria elemek**  
Az autó használatából eredő apró kavicsfelverődések, hajszál karcok láthatóak. Motorháztetőn apró kavics sérülések vannak.

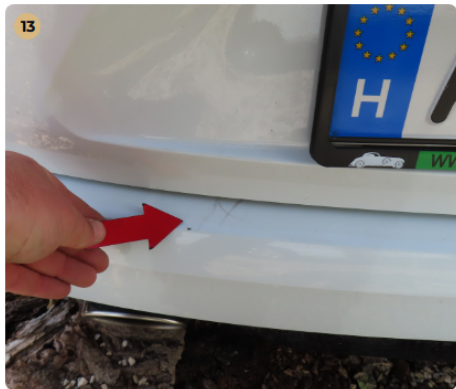
**! Külső karosszéria elemek**  
Az autó használatából eredő apró kavicsfelverődések, hajsza karcok láthatóak.

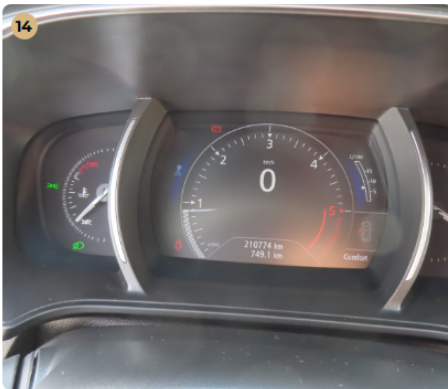
**✓ Hibakód kiolvasása**  
Számítógépes kiolvasás során nem találtam hibát.

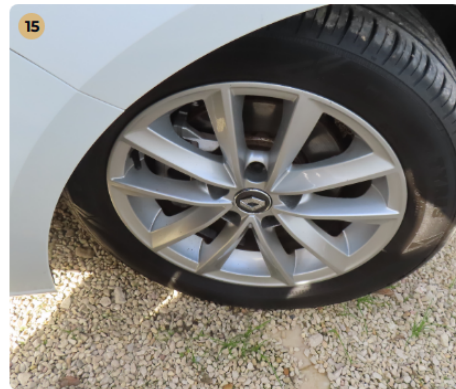
**✓ Felnik**  
Könnyűfém felni gyári.
