## Nissan Qashqai Qashqai 1.3 DIG-T Acenta DCT 116 kW

| Alvázszám: | <b>SJNFFAJ11U2895086</b> | Gyártási év: | <b>2021. 03.</b> |

# ÁLLAPOTFELMÉRÉS ÖSSZEFOGLALÁSA

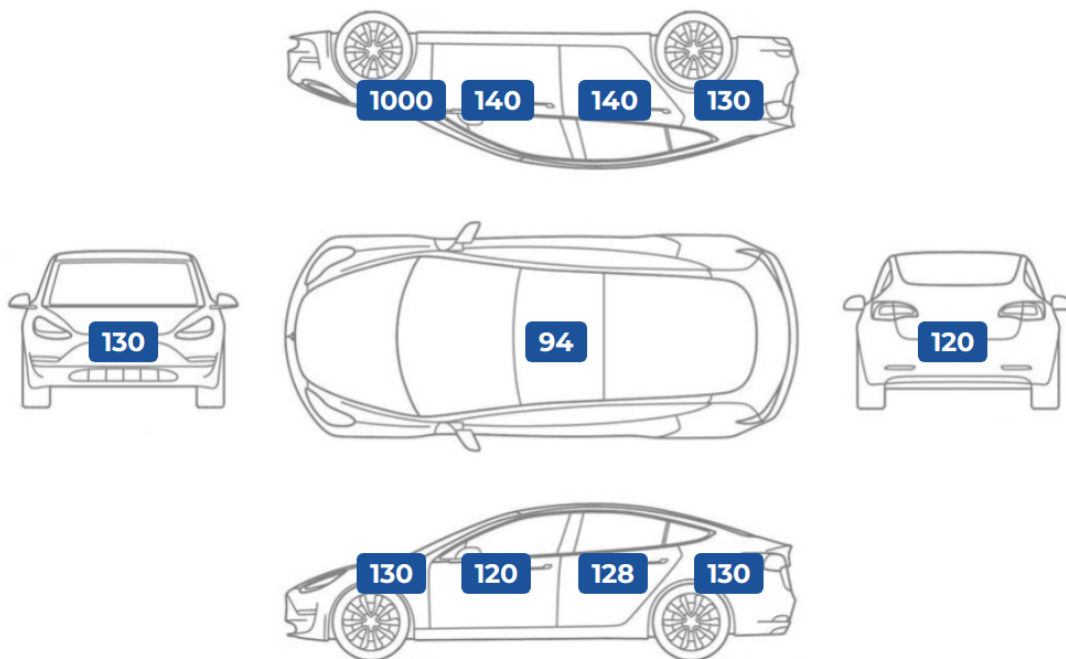
### Karosszéria festékvastagság (mikrométerben)

**Szakvélemény:** A gépjármű karosszériáján az elemek egy része gyári fényezésű, ám bizonyos elemeken újrafényezés nyomai találhatók. A festékvastagság eltérése a gyári értéktől arra utal, hogy az elemen vélhetően olyan sérülés, horpadás történt, amit szakszerűen javítottak. A fényezett elemek esetében szabad szemmel nem látható az eltérés, szakszerű javítás történt. A műanyag karosszéria elemeken repedés, javítás nyomai nem láthatók. Nem található fóliázás az autón. A mérési eredmények értelmezéséhez fontos tudni, hogy 150 mikronig a festékvastagság általában eredeti fényezésre utal, de bizonyos típusoknál a magasabb, de egységes értékek is ebbe a kategóriába tartoznak.

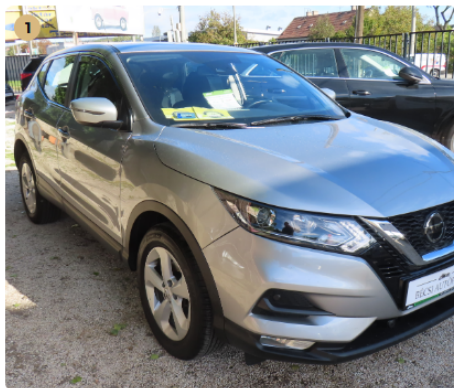
- ✓ **Külső karosszéria elemek**  
A karosszéria elemek közötti hézagok megfelelőek.

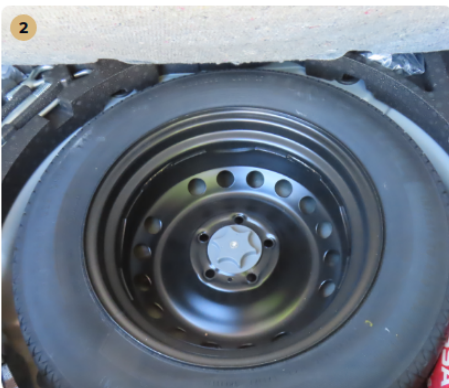
- ✓ **Kötelező tartozékok**  
A kötelező tartozékok megvannak.

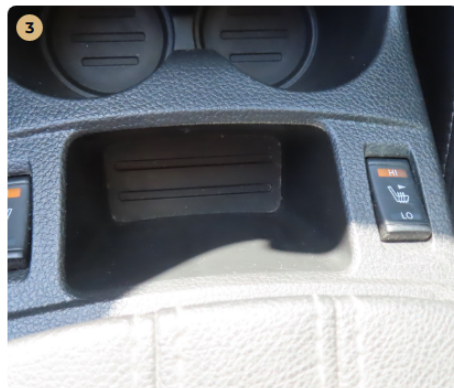
- ✓ **Elektromos berendezések**  
Gombvilágítások megfelelően működnek.

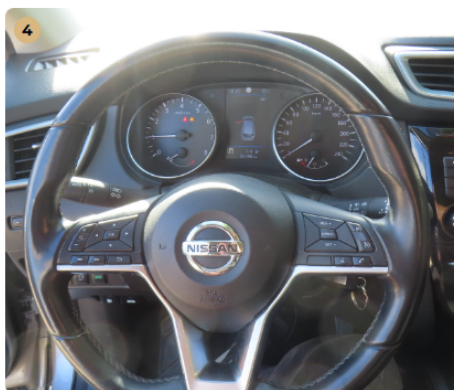
- ✓ **Kárpitozás és belső burkolatok**  
A kormánykerék gyári állapotú.

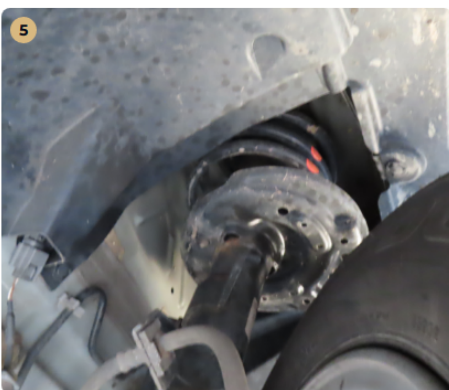
- ✓ **Futómű**  
A lengéscsillapítón olajfolyás nem észlelhető.

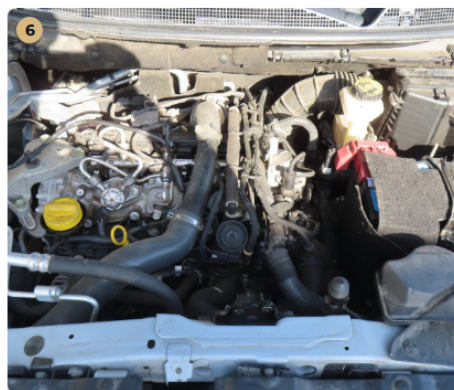
- ✓ **Motor**  
A hűtőfolyadék színe megfelelő.

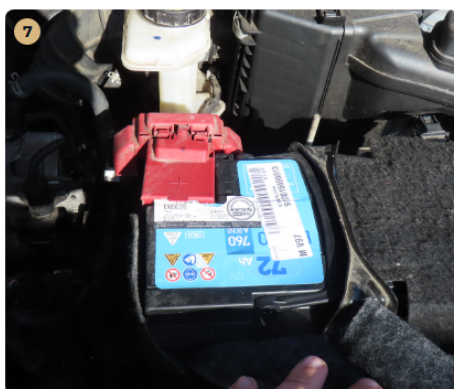
- ✓ **Elektromos berendezések**  
Akkumulátor nem gyári, már cserélt.

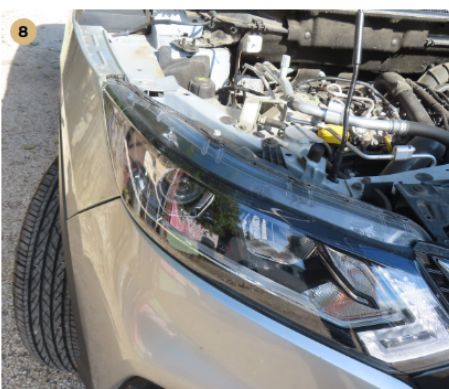
- ✓ **Világítás**  
Az első fényszórók nincsenek bemattulva.

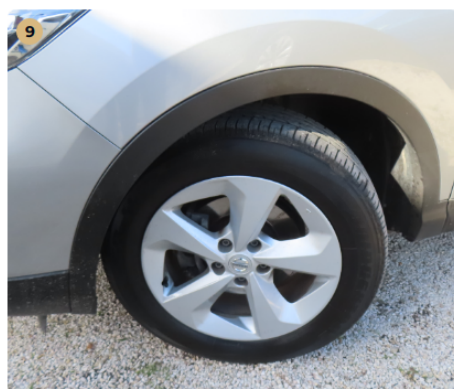
- ✓ **Felnik**  
Könnyűfém felni gyári.

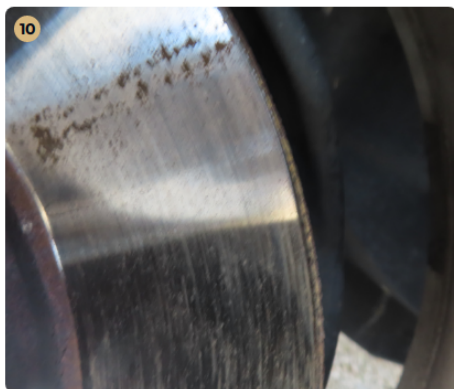
| <b>Fékrendszer:</b> | Lásd megjegyzések. Első féktárcsák vállasak. A fékpedál nyomásra megfelelő keménységű. A fékolaj szintje megfelelő. A próbaút során a fékerőt megfelelőnek éreztem. |

- ✓ **Féktrendszer**  
A féktárcsán kezdődő vállasodás található.

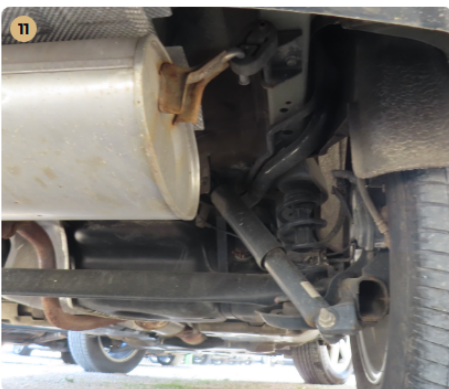
- ✓ **Motor**  
A kipufogórendszer és a dobok állapota megfelelő.

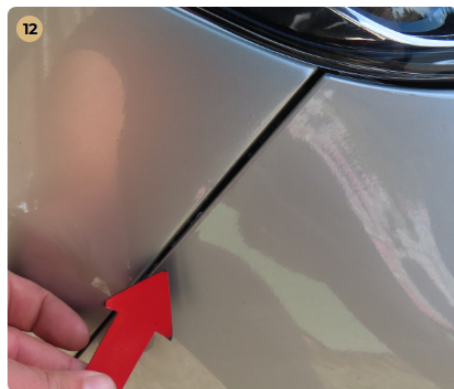
- ⚠ **Külső karosszéria elemek**  
A karosszéria elemek közötti hézagok nem megfelelőek (hézagos). Első vészháritó minimálisan eláll.

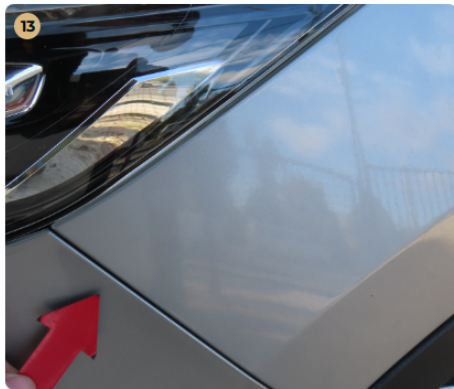
**! Külső karosszéria elemek**  
A karosszéria elemek közötti hézagok nem megfelelőek (hézagos).

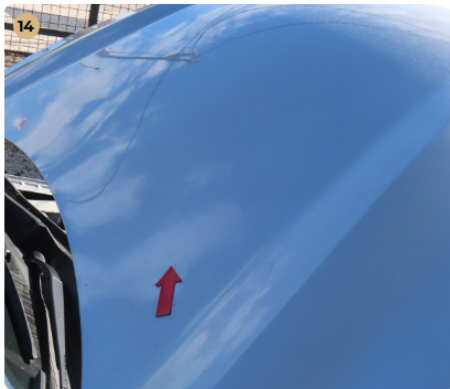
**! Külső karosszéria elemek**  
Az autó használatából eredő apró kavicsfelverődések, hajsza karcok láthatóak. Motorháztetőn apró kavics sérülések vannak.

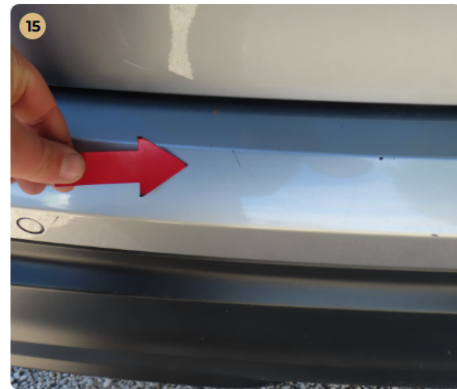
**! Külső karosszéria elemek**  
Az autó használatából eredő apró kavicsfelverődések, hajsza karcok láthatóak.

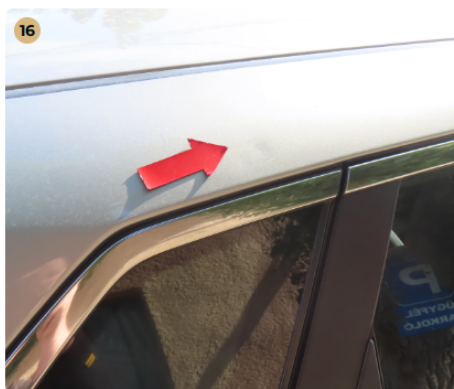
**! Külső karosszéria elemek**  
Jobb oldali C oszlopon horpadás van.

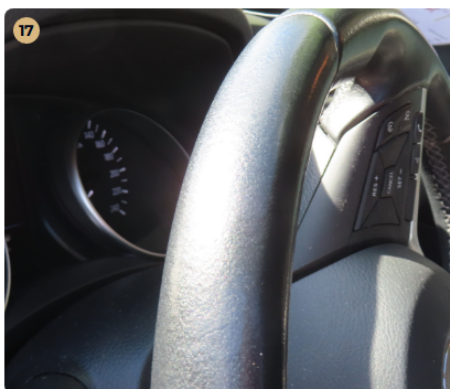
**! Kárpitozás és belső burkolatok**  
Kormány minimálisan kopott.

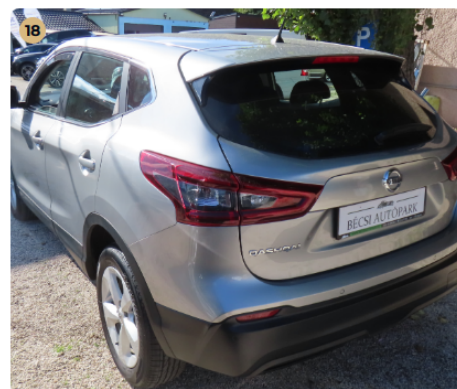
**✓ Szélvédők, üvegek**  
Hátsó szélvédőn látható sérülés nincs.

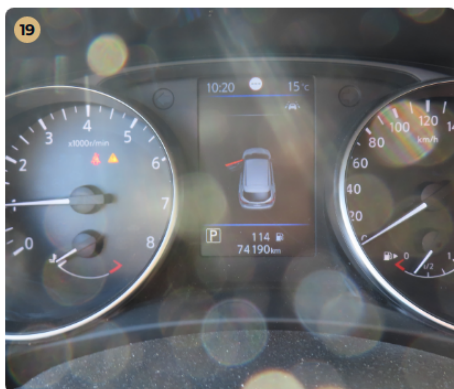
**✓ Hibakód kiolvasása**  
Számítógépes kiolvasás során nem találtam hibát.

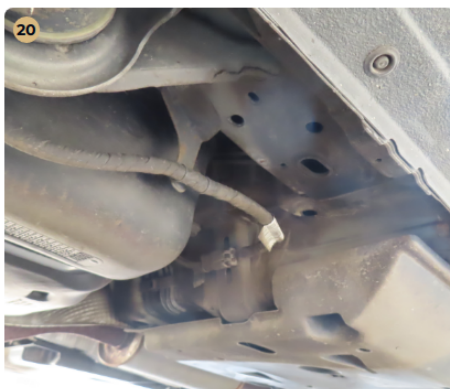
**✓ Utascella és gyűrődő zónák**  
A küszöbökön javításra utaló nyomok nem észlelhetők.
