## Audi A6 A6 3.0 V6 TDI quattro S-tronic 200 kW

Alvázsám: **WAUZZZ4G5GN073528**

# ÁLLAPOTFELMÉRÉS ÖSSZEFOGLALÁSA

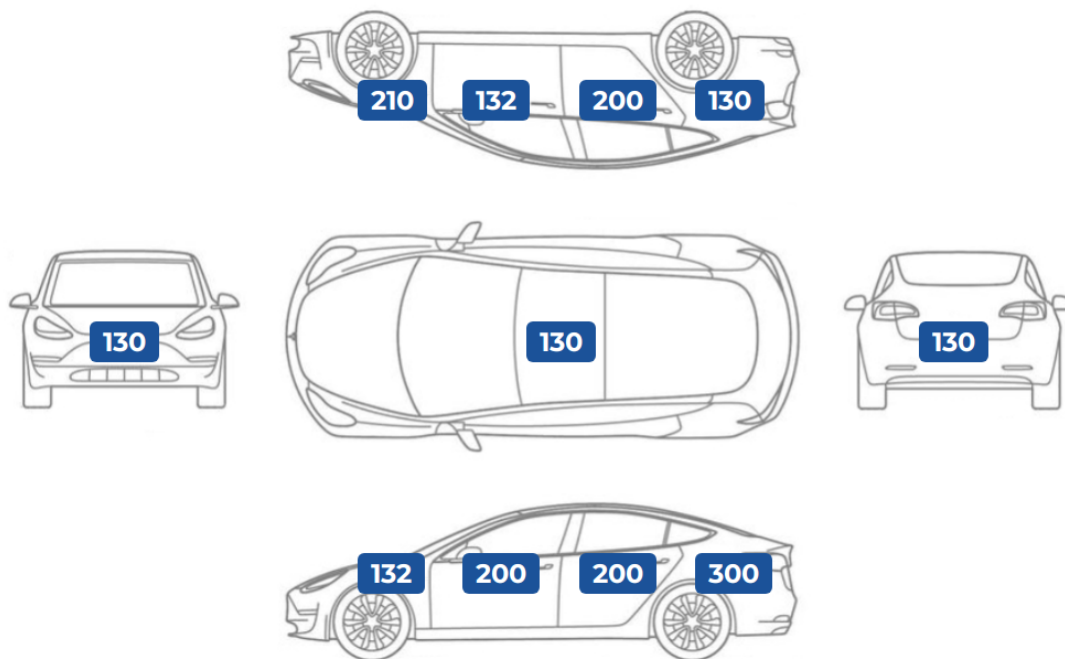
### Karosszéria festékvastagság (mikrométerben)

**Szakvélemény:** A gépjármű karosszériáján az elemek egy része gyári fényezésű, ám bizonyos elemeken újrafényezés nyomai találhatóak. A festékvastagság minimális eltérése a gyári értéktől arra utal, hogy a fényezési hibákat gittelés nélkül javították, azaz elemsérülés vélhetően nem történt, és csak karcot, vagy apró fénysérülést javítottak az autón. A fényezett elemek esetében szabad szemmel nem látható az eltérés, szakszerű javítás történt. A műanyag karosszéria elemeken repedés, javítás nyomai nem láthatók. Nem található fóliázás az autón. A mérési eredmények értelmezéséhez fontos tudni, hogy 150 mikronig a festékvastagság általában eredeti fényezésre utal, de bizonyos típusoknál a magasabb, de egységes értékek is ebbe a kategóriába tartoznak.

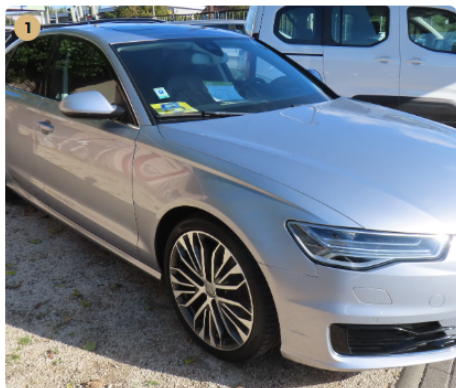
- ✓ **Külső karosszéria elemek**  
A karosszéria elemek közötti hézagok megfelelőek.

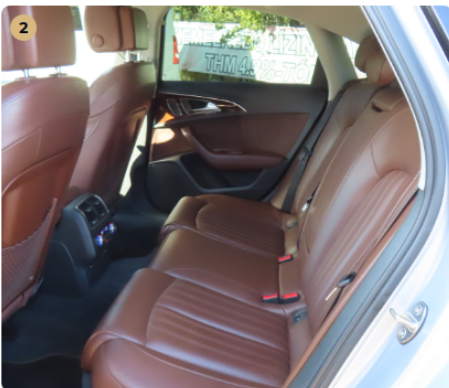
- ✓ **Kárpitozás és belső burkolatok**  
A bőr/alcantara kifogástalan állapotú.

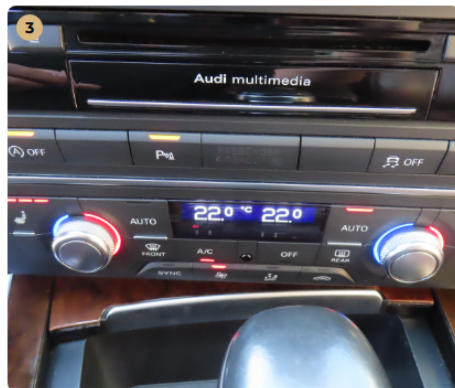
- ✓ **Elektromos berendezések**  
Gombvilágítások megfelelően működnek.

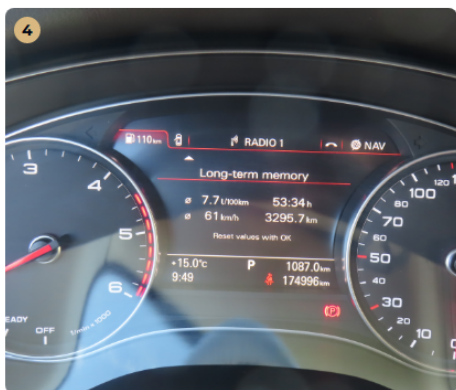
- ✓ **Hibakód kiolvasása**  
Az autó beindítását követően kontrollámpa a műszerfalán nem világít.

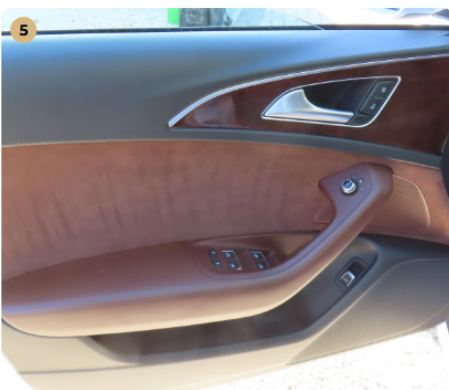
- ✓ **Kárpitozás és belső burkolatok**  
Az ajtókárpitok gyári állapotban vannak.

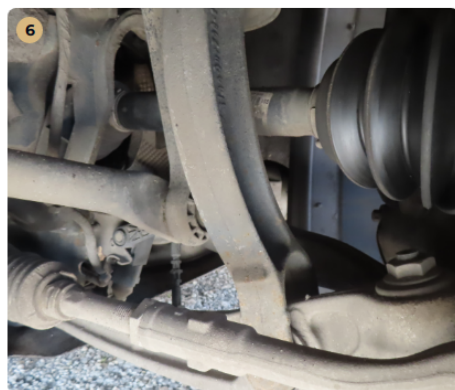
- ✓ **Futómű**  
A féltengelyen zsíros / olajos kicsapódás nem látható.

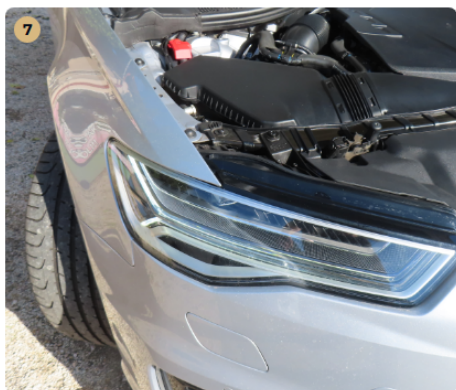
- ✓ **Világítás**  
Az első fényszórók nincsenek bemattulva.

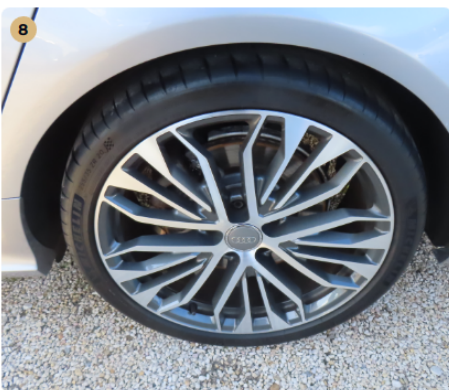
- ✓ **Felnik**  
Könnyűfém felni gyári.

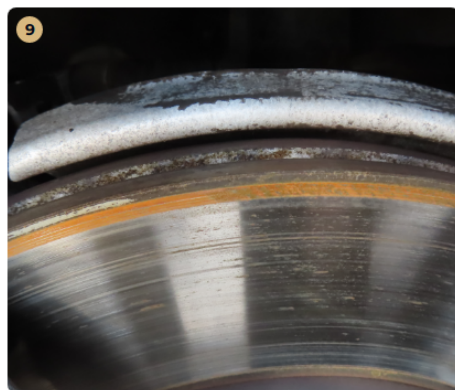
- ✓ **Fékkrendszer**  
A féktárcsa megfelelő állapotban van.

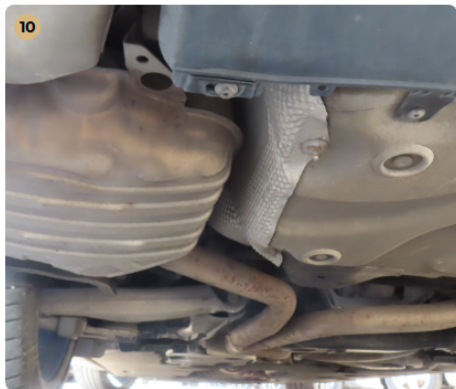
- ✓ **Motor**  
A kipufogórendszer és a dobok állapota megfelelő.

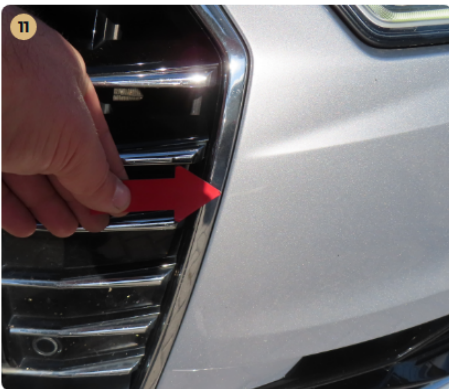
- ! **Külső karosszéria elemek**  
Az autó használatából eredő apró kavicsfelverődések, hajsza karcok láthatóak.

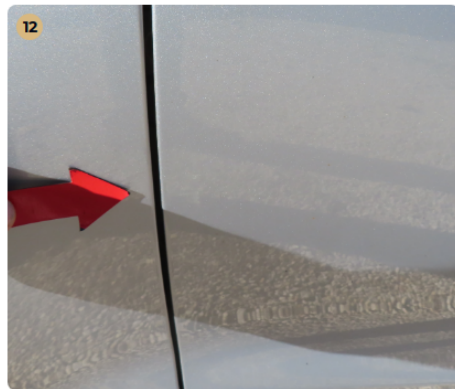
- ! **Külső karosszéria elemek**  
Az autó használatából eredő apró kavicsfelverődések, hajsza karcok láthatóak.

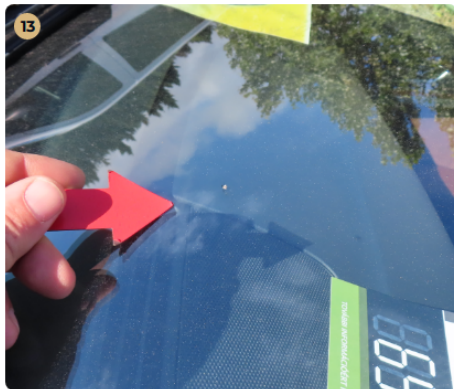
| <b>Szélvédők, üvegek:</b> | Lásd megjegyzések. Az első szélvédő cserélve volt. Az első szélvédő nem gyári. Az oldalsó üvegek gyáriak. A hátsó szélvédő gyári. |

**Szélvédők, üvegek**  
Első szélvédőn apró kavics sérülések vannak.

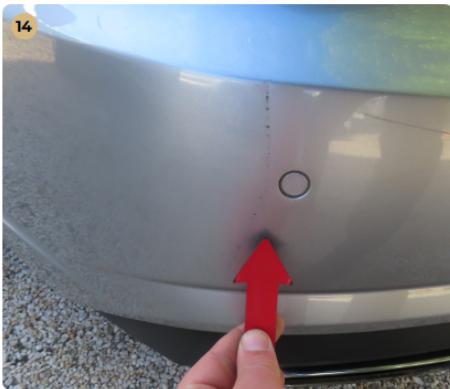
**Külső karosszéria elemek**  
Az autó használatából eredő apró kavicsfelverődések, hajszál karcok láthatóak.

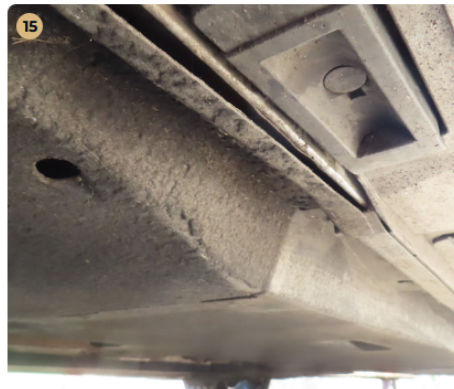
**Utascella és gyűrődő zónák**  
A küszöbökön javításra utaló nyomok nem észlelhetők.
