## Suzuki SX4 S-Cross EGYÉB 95 kW

## MÉRÉSI EREDMÉNYEK

# 360 PONTOS ÁTVIZSGÁLÁS EREDMÉNYE

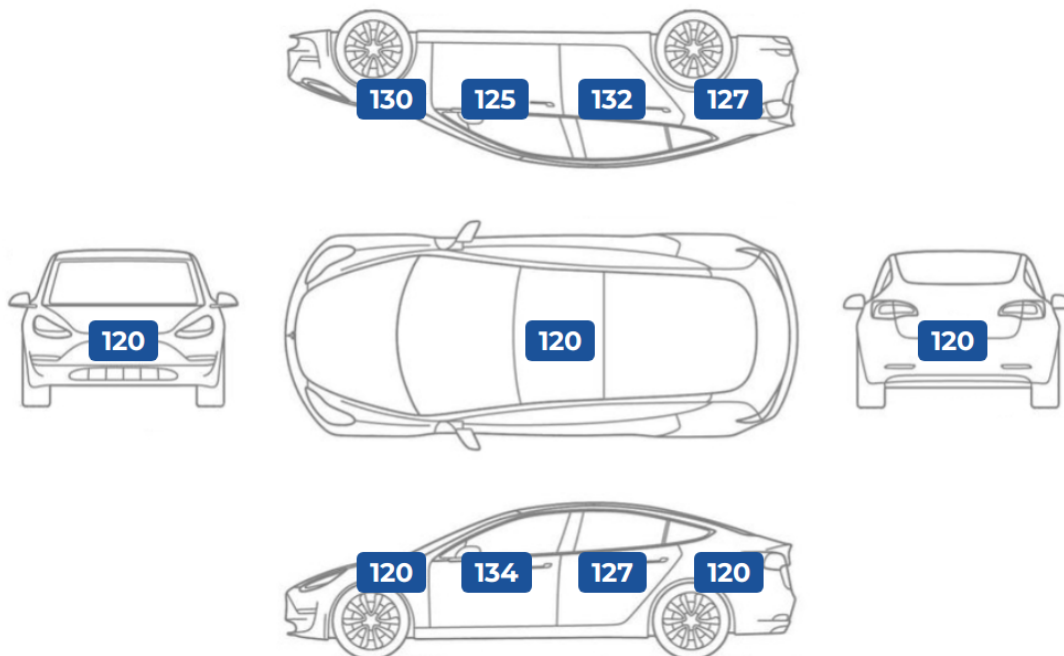
**Szakvélemény:** A gépjármű karosszériáján külső beavatkozás / újrafényezés nyomai nem láthatók. A műanyag karosszéria elemeken repedés, javítás nyomai nem láthatók. Nem található fóliázás az autón. A mérési eredmények értelmezéséhez fontos tudni, hogy 150 mikronig a festékvastagság általában eredeti fényezésre utal, de bizonyos típusoknál a magasabb, de egységes értékek is ebbe a kategóriába tartoznak.

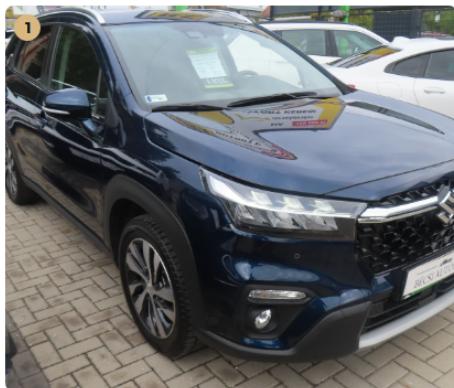
- ✓ **Külső karosszéria elemek**  
A karosszéria elemek közötti hézagok megfelelőek.

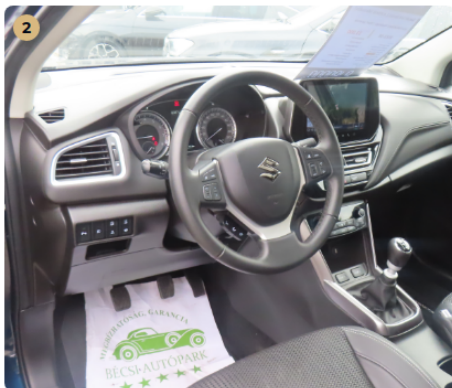
- ✓ **Kárpitozás és belső burkolatok**  
Műszerfal normál állapotú.

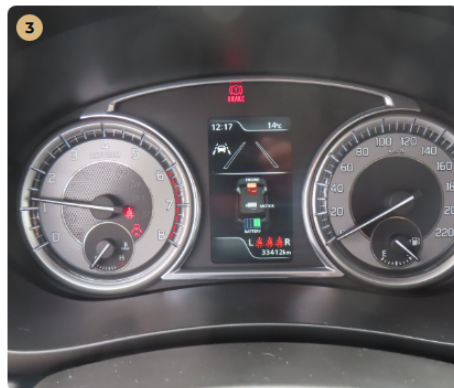
- ✓ **Hibakód kiolvasása**  
Számítógépes kiolvasás során nem találtam hibát.

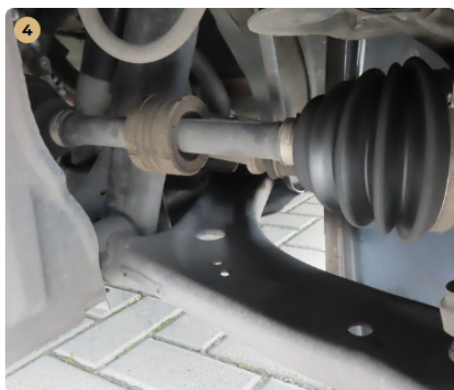
- ✓ **Futómű**  
A féltengelyen zsíros / olajos kicsapódás nem látható.

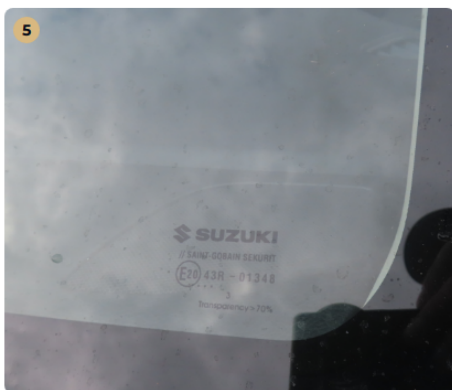
- ✓ **Szélvédők, üvegek**  
Az első szélvédőn látható sérülés nincs.

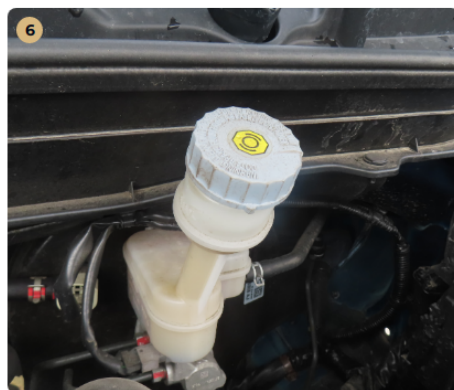
- ✓ **Fékkrendszer**  
A fékfolyadék színe megfelelő.

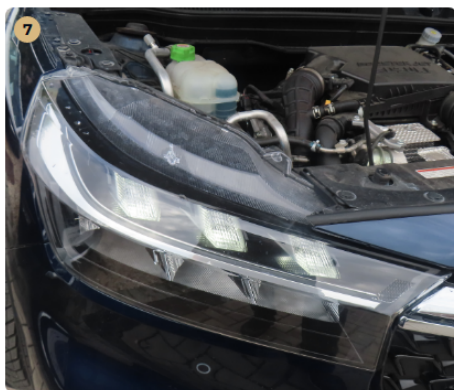
- ✓ **Világítás**  
Az első fényszórók nincsenek bemattulva.

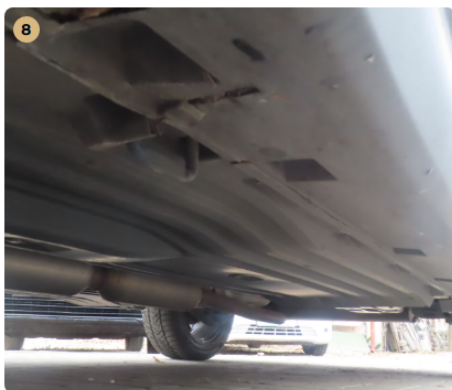
- ✓ **Utascella és gyűrődő zónák**  
A küszöbökön javításra utaló nyomok nem észlelhetők.

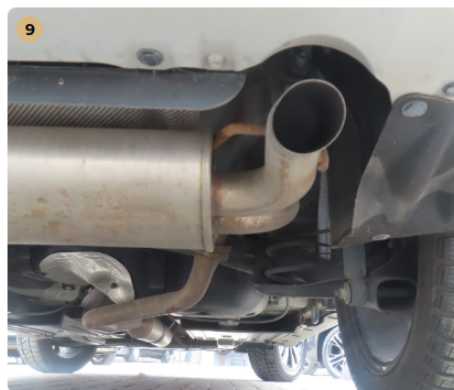
- ✓ **Motor**  
A kipufogórendszer és a dobok állapota megfelelő.

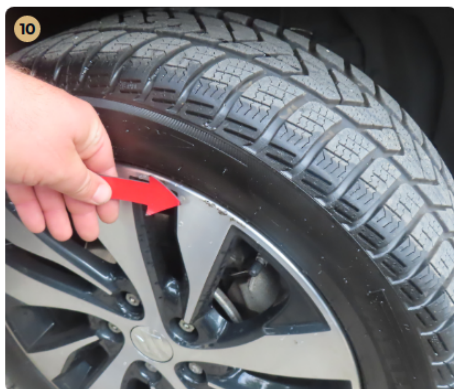
| <b>Felnik:</b> | Lásd megjegyzések. Könnyűfém felni gyári. Könnyűfém felnin patkázás nyomai láthatóak. |

- ! **Felnik**  
Könnyűfém felnin patkázás nyomai láthatóak.

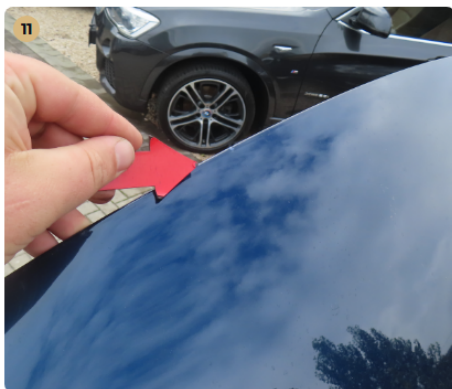
- ! **Külső karosszéria elemek**  
Az autó használatából eredő apró kavicsfelverődések, hajszál karcok láthatóak.

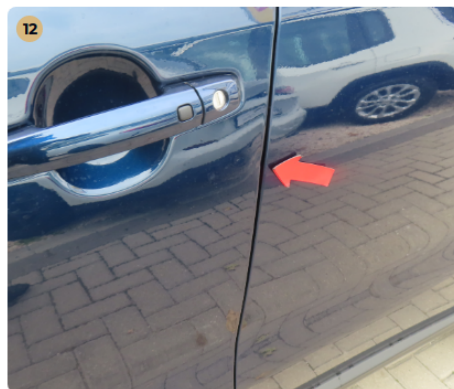
- ! **Külső karosszéria elemek**  
Bal első ajtón horpadás és fénysérülés látható.

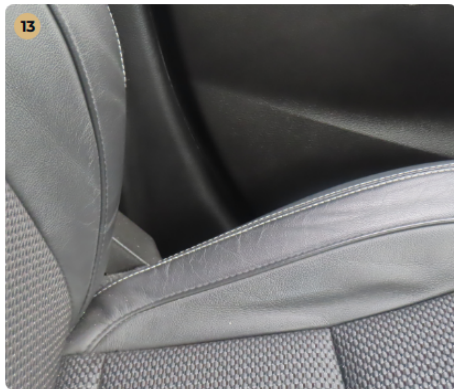
**! Kárpitozás és belső burkolatok**  
Vezető oldali ülés enyhén repedezett.

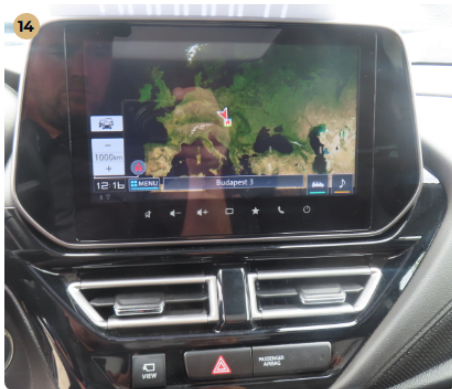
**✓ Elektromos berendezések**  
Műszerfalfények megfelelően működnek.

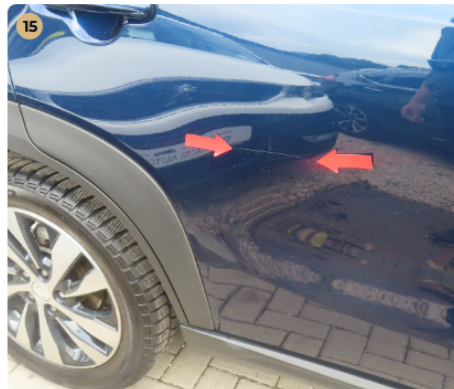
**! Külső karosszéria elemek**  
Az autó használatából eredő apró kavicsfelverődések, hajsza! karcok láthatóak. Jobb hátsó ajtón mélyebb karc van.
