## Mercedes-Benz A 250 A 250 e 8G-DCT Limuzin Plug-in hybr 120 kW

Alvázszám: **W1K1771861J329827**

# ÁLLAPOTFELMÉRÉS ÖSSZEFOGLALÁSA

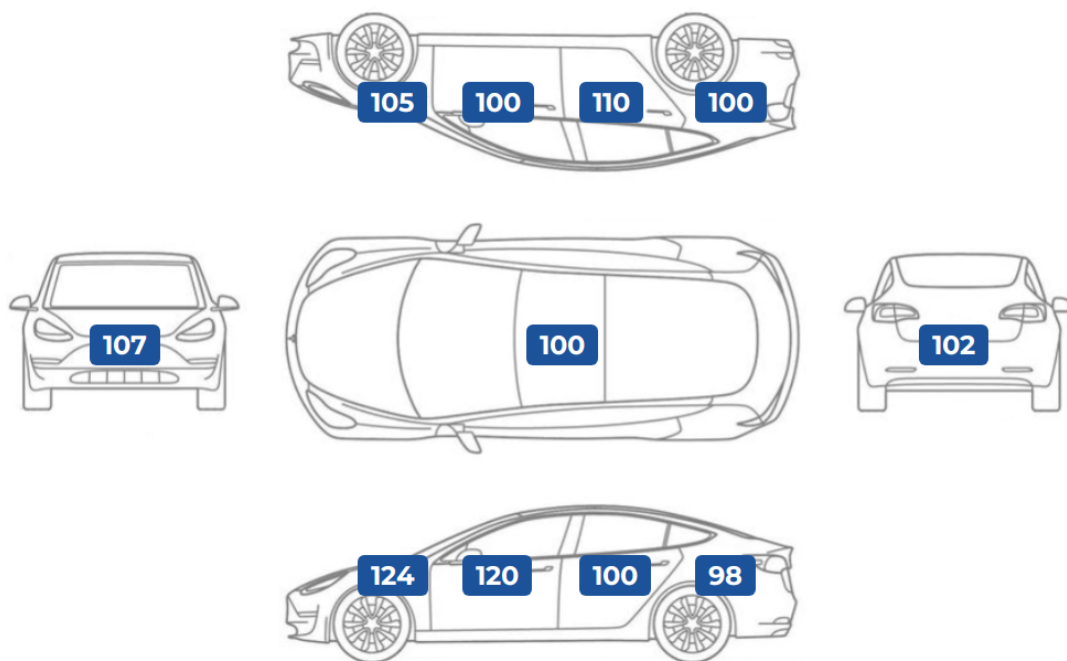
### Karosszéria festékvastagság (mikrométerben)

**Szakvélemény:** A mért értékek alapján az autó fényezése meglátásom szerint eredeti. A műanyag karosszéria elemeken repedés, javítás nyomai nem láthatók. Nem található fóliázás az autón. A jármű karosszériáján használatból eredő hajsza karcok és apró fénysérülések vannak. A mérési eredmények értelmezéséhez fontos tudni, hogy 150 mikronig a festékvastagság általában eredeti fényezésre utal, de bizonyos típusoknál a magasabb, de egységes értékek is ebbe a kategóriába tartoznak.

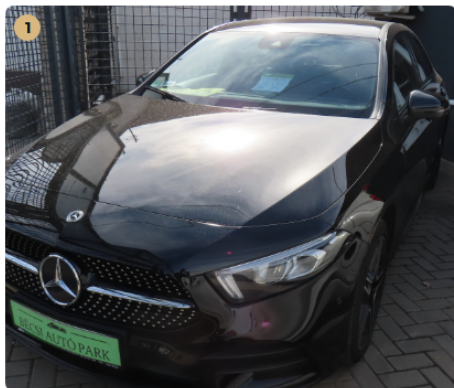
**1 Külső karosszéria elemek**  
A karosszéria elemek közötti hézagok megfelelőek.

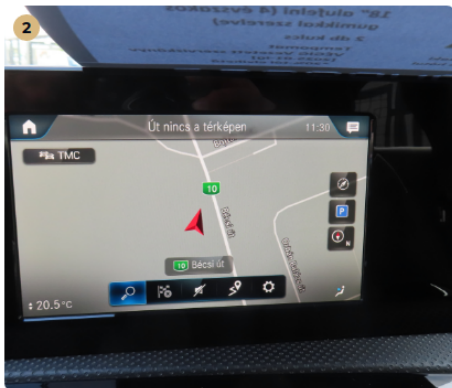
**2 Elektromos berendezések**  
Műszerfalfények megfelelően működnek.

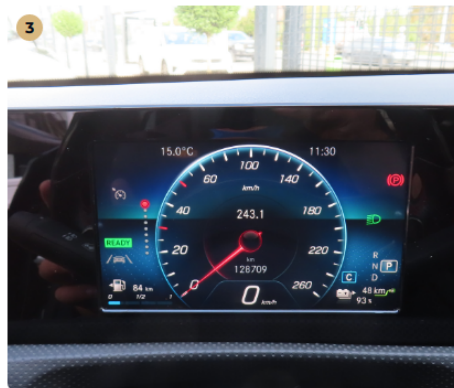
**3 Hibakód kiolvasása**  
Számítógépes kiolvasás során nem találtam hibát.

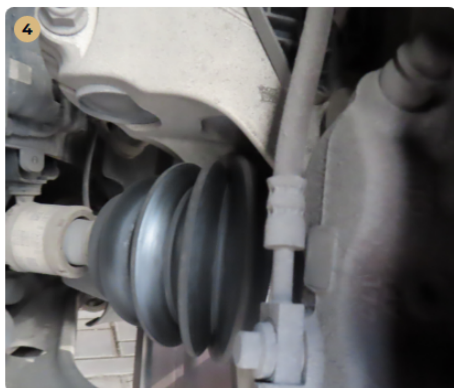
**4 Futómű**  
A féltengelyen zsíros / olajos kicsapódás nem látható.

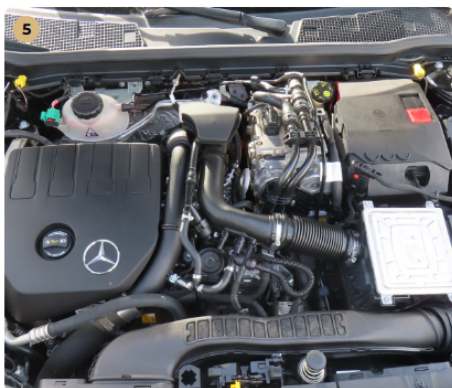
**5 Motor**  
A hűtőfolyadék szintje megfelelő.

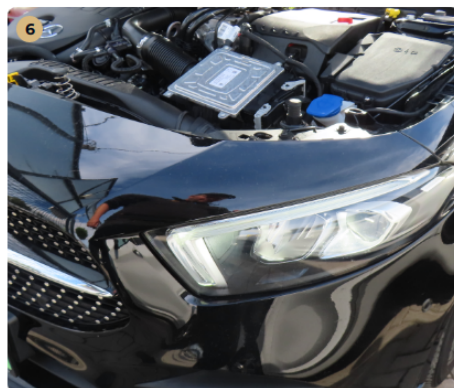
**6 Világítás**  
Az első fényszórók nem sérültek.

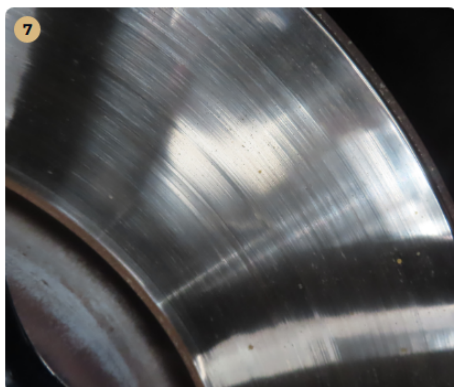
| <b>Fékrendszer:</b> | Lásd megjegyzések. Elektromos kézifék rendeltetés szerűen működik (autómatikus behúzás és kiengedés). A féktárcsán kezdődő vállasodás található. A fékpedál nyomásra megfelelő keménységű. |

**7 Fékrendszer**  
A féktárcsán kezdődő vállasodás található.

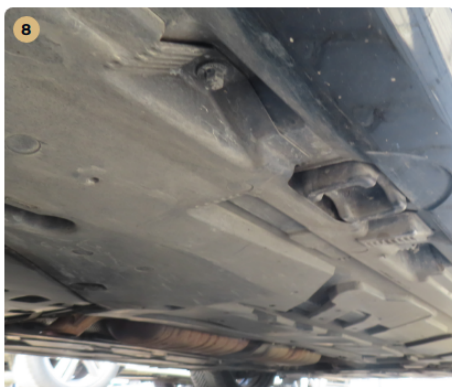
**8 Utascella és gyűrődő zónák**  
A küszöbökön javításra utaló nyomok nem észlelhetők.

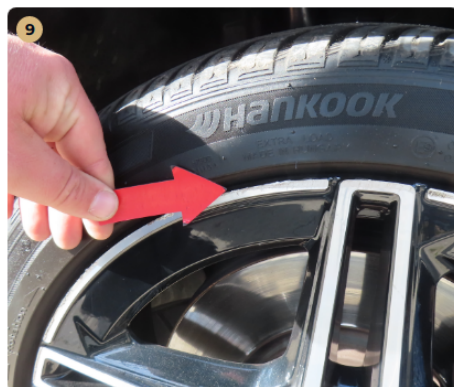
| <b>Felnik:</b> | Lásd megjegyzések. Könnyűfém felni gyári. Könnyűfém felnin patkázás nyomai láthatóak. |

**9 Felnik**  
Könnyűfém felnin patkázás nyomai láthatóak.

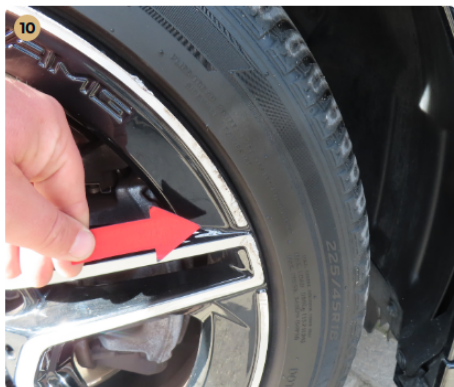
**10 Felnik**  
Könnyűfém felnin patkázás nyomai láthatóak.

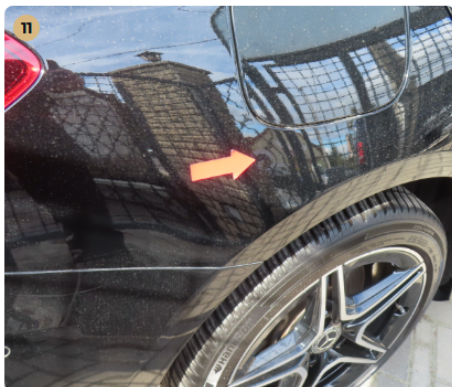
**11 Külső karosszéria elemek**  
Az autó használatából eredő apró kavicsfelverődések, hajszál karcok láthatóak.

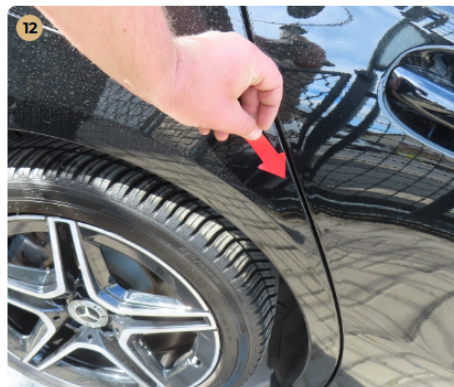
**12 Külső karosszéria elemek**  
Az autó használatából eredő apró kavicsfelverődések, hajszál karcok láthatóak.

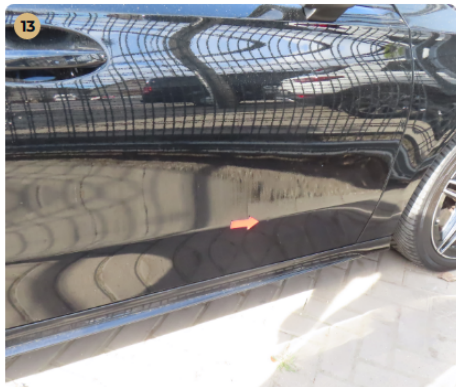
**! Külső karosszéria elemek**  
Az autó használatából eredő apró kavicsfelverődések, hajsza karcok láthatóak. Jobb első ajtón 2 horpadás van.

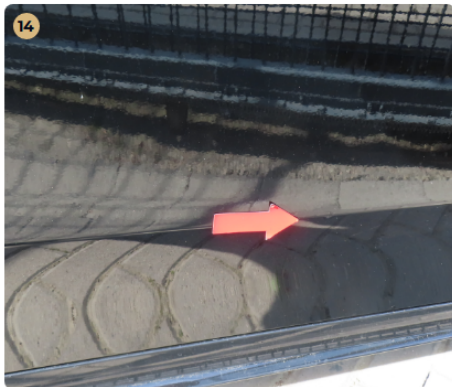
**! Külső karosszéria elemek**  
Az autó használatából eredő apró kavicsfelverődések, hajsza karcok láthatóak.

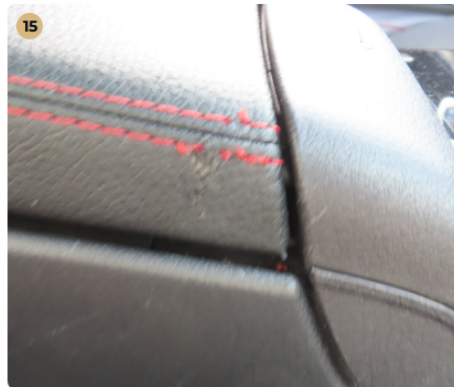
**! Kárpitozás és belső burkolatok**  
Könyöklő enyhén kopott.

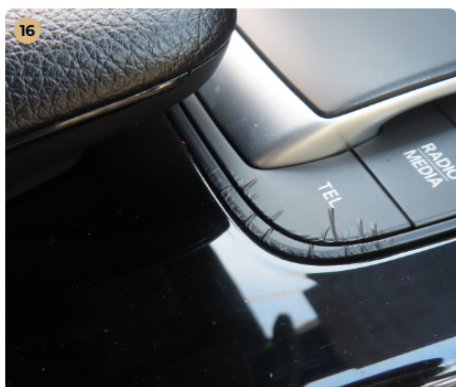
**! Kárpitozás és belső burkolatok**  
Közép konzolon minimális kopás van.

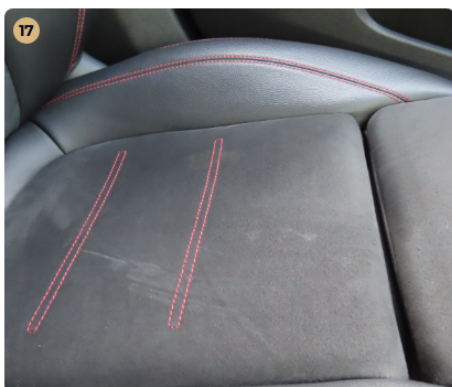
**! Kárpitozás és belső burkolatok**  
Ülések minimálisan szennyezettek

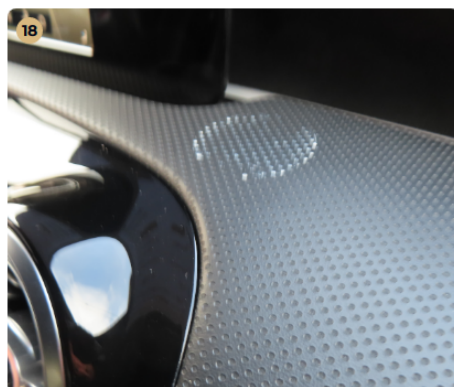
**! Kárpitozás és belső burkolatok**  
Műszerfal szennyeződés látható.

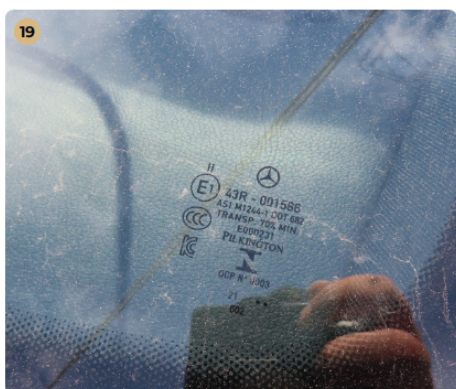
**✓ Szélvédők, üvegek**  
Első szélvédő gyári.
