## Opel Astra J 1.6 ENJOY 85 kW

| Alvázsám: | <b>W0LPC6ED1FG144935</b> | Gyártási év: | <b>2015. 09.</b> |

## MEGJEGYZÉSEK

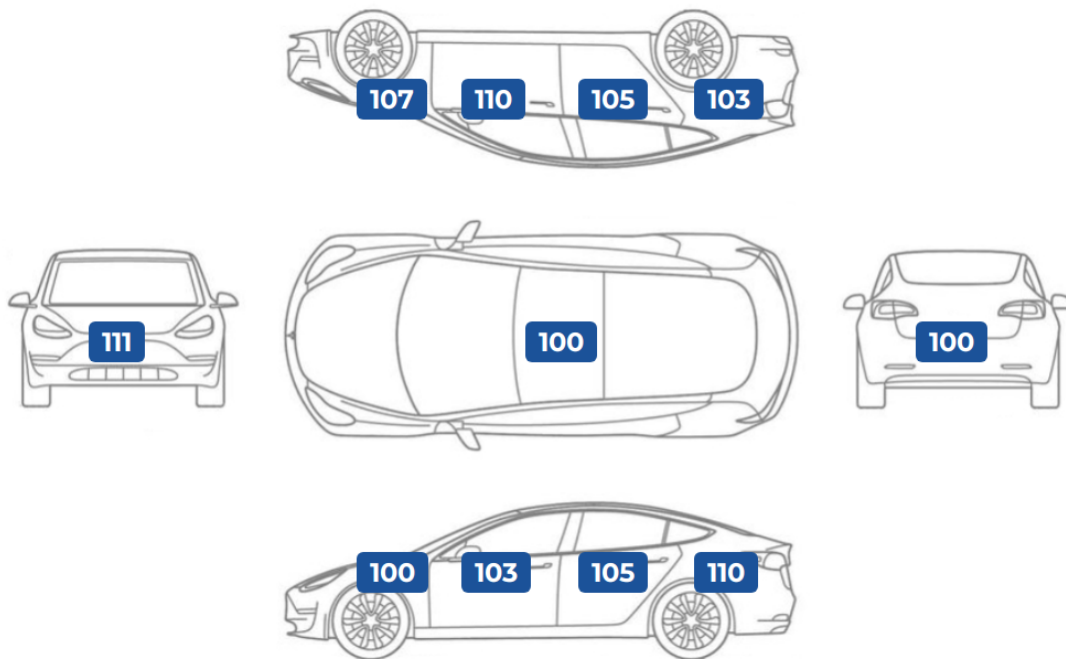
**Szakvélemény:** A mért értékek alapján az autó fényezése meglátásom szerint eredeti. A műanyag karosszéria elemeken a hézagok megfelelők (gyáriak vagy szakszerűen javítottak). Nem található fóliázás az autón. A járművön használatból eredő enyhe karcolások vannak. A mérési eredmények értelmezéséhez fontos tudni, hogy 150 mikronig a festékvastagság általában eredeti fényezésre utal, de bizonyos típusoknál a magasabb, de egységes értékek is ebbe a kategóriába tartoznak.

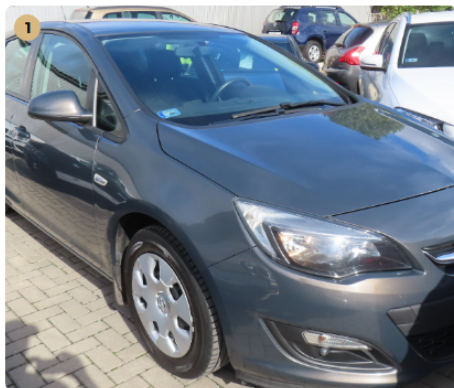
- ✓ **Külső karosszéria elemek**  
A karosszéria elemek közötti hézagok megfelelőek.

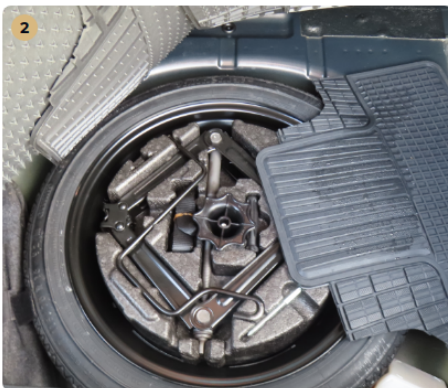
- ✓ **Kötelező tartozékok**  
A kötelező tartozékok megvannak.

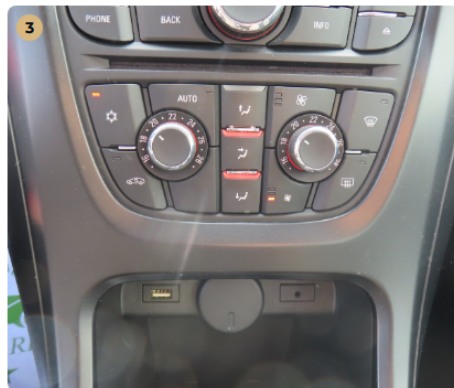
- ✓ **Elektromos berendezések**  
Gombvilágítások megfelelően működnek.

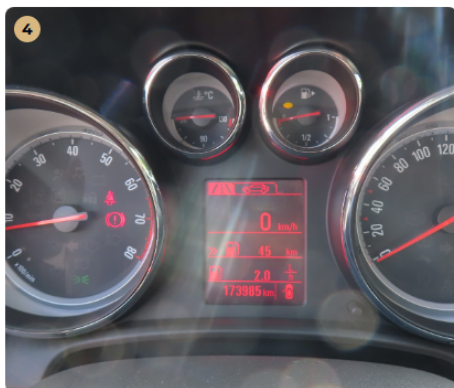
- ✓ **Hibakód kiolvasása**  
Számítógépes kiolvasás során nem találtam hibát.

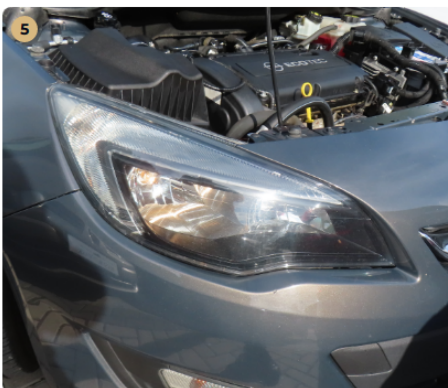
- ✓ **Világítás**  
Az első fényszórók nincsenek bemattulva.

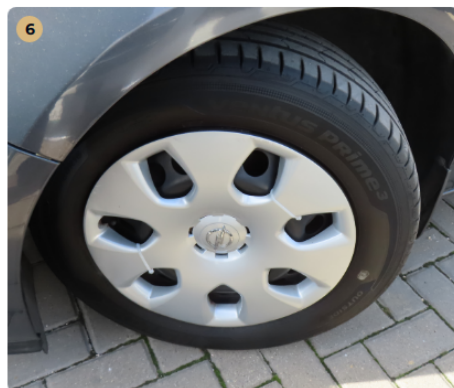
**Szakvélemény:** A gumiabroncs mintázata és profilmélysége megfelelő, de kora miatt (DOT szám) cseréje javasolt.

- ⚠ **Gumiabroncsok**  
DOT számuk alapján cserére javasoltak.

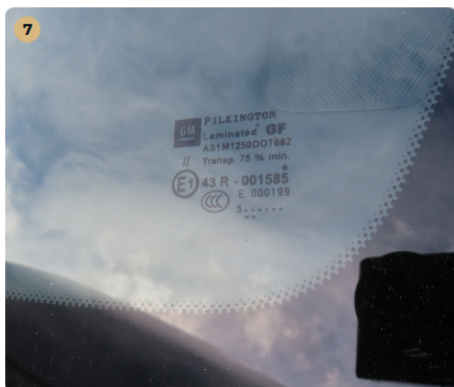
- ✓ **Szélvédők, üvegek**  
Az első szélvédőn látható sérülés nincs.

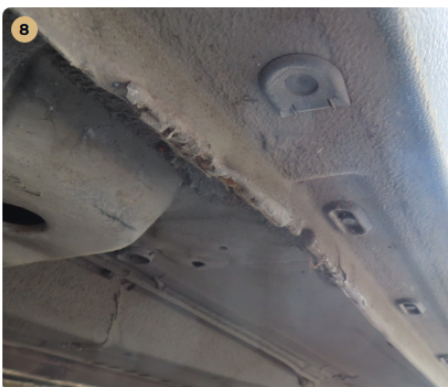
- ✓ **Utascella és gyűrődő zónák**  
A küszöbökön javításra utaló nyomok nem észlelhetők.

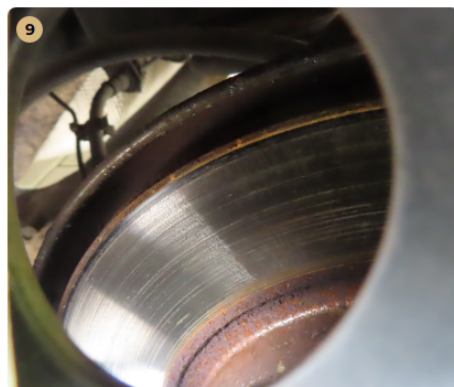
- ✓ **Fékrendszer**  
A féktárcsa megfelelő állapotban van.

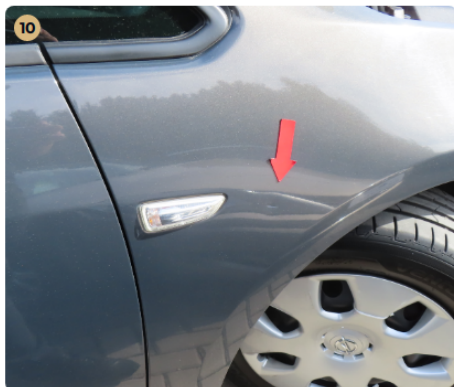
- ⚠ **Külső karosszéria elemek**  
Az autó használatából eredő apró kavicsfelverődések, hajszál karcok láthatóak. Jobb első sárvédőn horpadás van

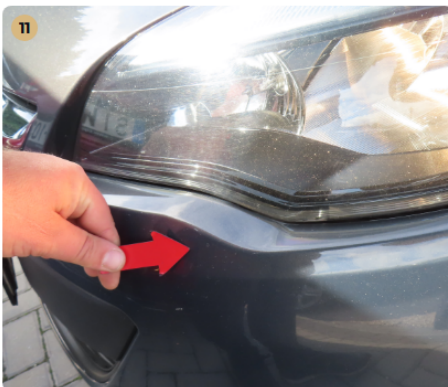
- ⚠ **Külső karosszéria elemek**  
Az autó használatából eredő apró kavicsfelverődések, hajszál karcok láthatóak.

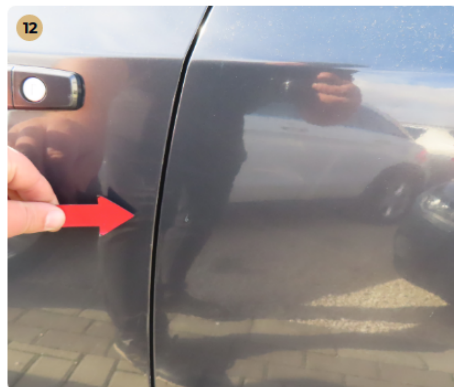
- ⚠ **Külső karosszéria elemek**  
Az autó használatából eredő apró kavicsfelverődések, hajszál karcok láthatóak.

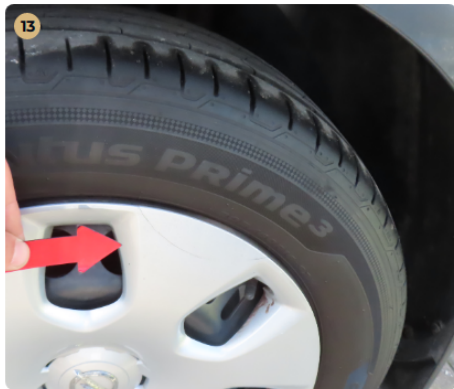
⚠ **Felnik**  
Disztárcsa karcos.

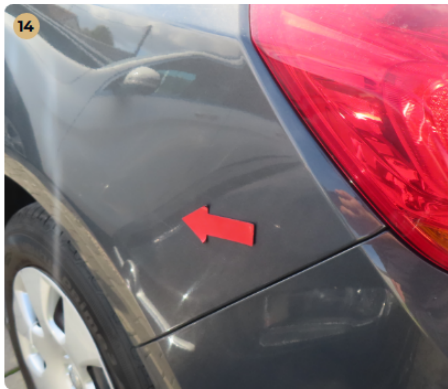
⚠ **Külső karosszéria elemek**  
Az autó használatából eredő apró kavicsfelverődések, hajsza karcok láthatóak.

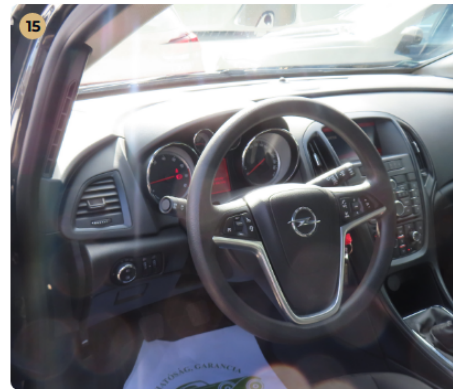
✓ **Kárpitozás és belső burkolatok**  
Műszerfal normál állapotú.

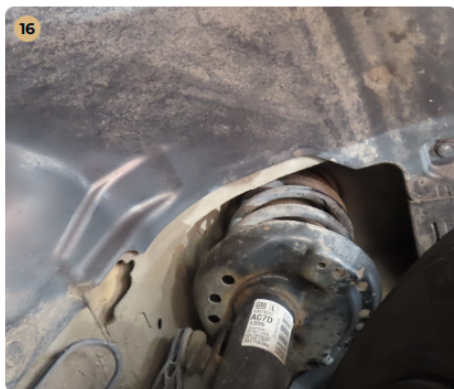
✓ **Futómű**  
A lengéscsillapítón olajfolyás nem észlelhető.

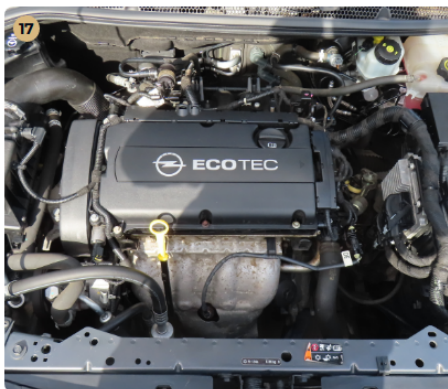
✓ **Motor**  
Motortérben olajfolyás nem látható.
