## BMW 225 Egyéb 100 kW

Évjárat  
2015. 12.Teljesítmény  
100 kW (136LE)Kilométeróra állás  
214 300 kmÜzemanyag  
Hibrid (benzin)Sebességváltó  
Tiptronic

Alvázszám: WBA2C710X0V352817

## MÉRÉSI EREDMÉNYEK

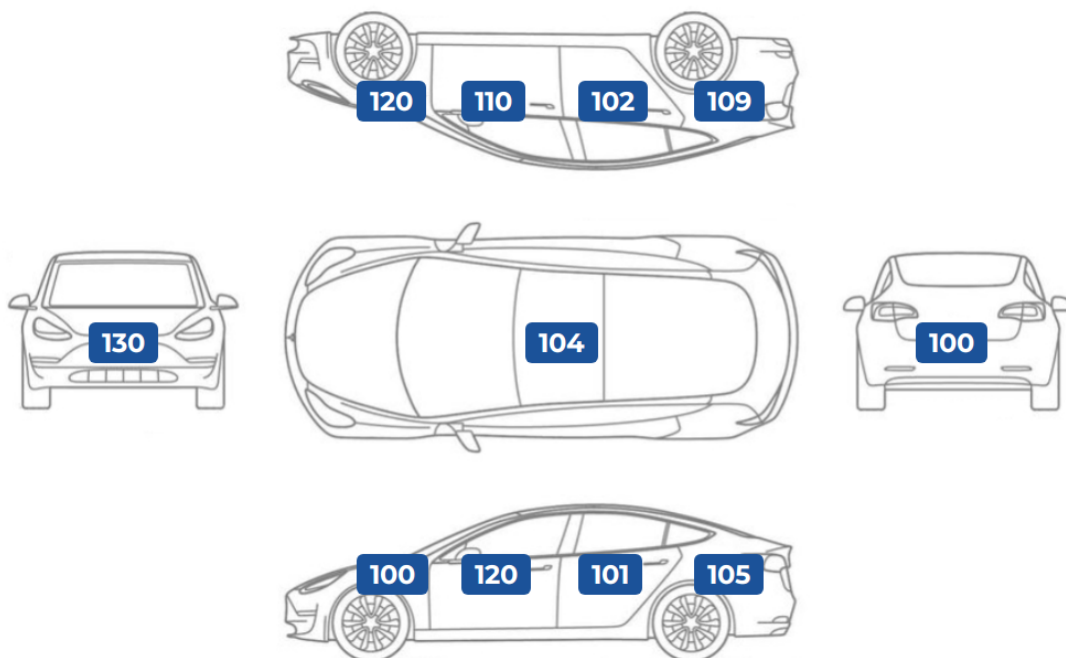
## Karosszéria festékvastagság (mikrométerben)

**Szakvélemény:** A gépjármű karosszériáján külső beavatkozás / újrafényezés nyomai nem láthatók. A műanyag karosszéria elemeken repedés, javítás nyomai nem láthatók. Nem található fóliázás az autón. A mérési eredmények értelmezéséhez fontos tudni, hogy 150 mikronig a festékvastagság általában eredeti fényezésre utal, de bizonyos típusoknál a magasabb, de egységes értékek is ebbe a kategóriába tartoznak.

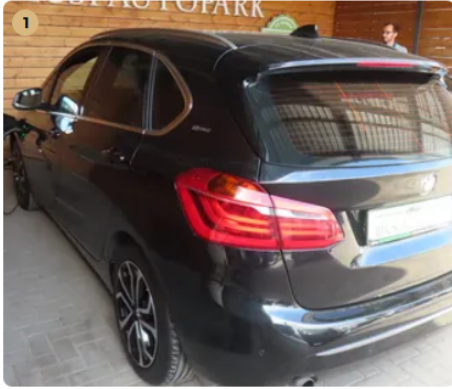
✓ **Szélvédők, üvegek**  
Hátsó szélvédőn látható sérülés nincs.

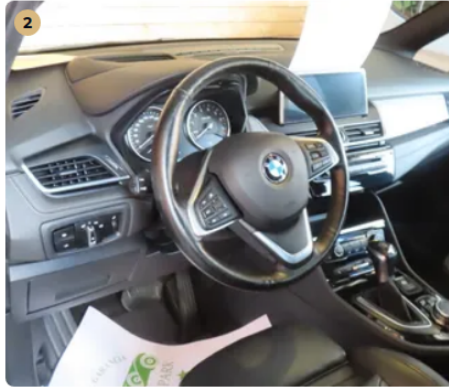
✓ **Kárpitozás és belső burkolatok**  
Műszerfal normál állapotú.

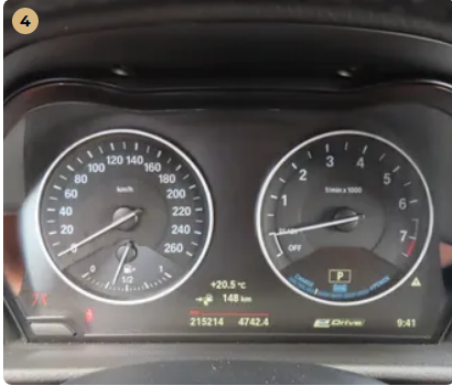
✓ **Hibakód kiolvasása**  
Az autó beindítását követően kontrolllámpa a műszerfalán nem világít.

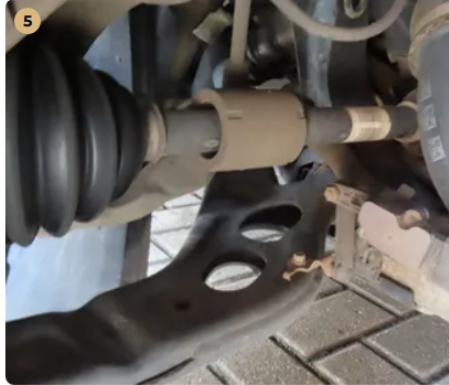
✓ **Futómű**  
A féltengelyen zsíros / olajos kicsapódás nem látható.

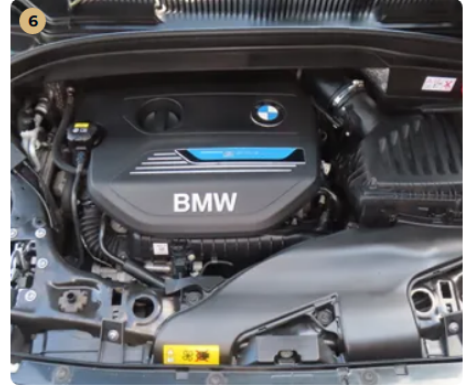
✓ **Motor**  
Motortérben olajfolyás nem látható.

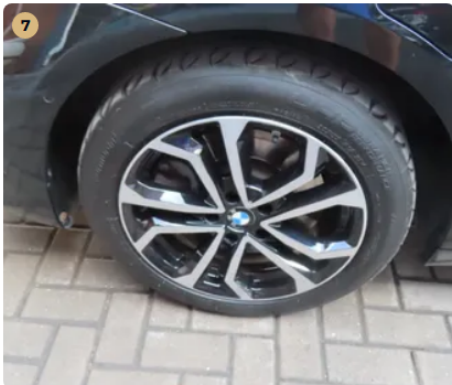
✓ **Gumiabroncsok**  
A gumi oldalfalán, szálszakadás jele (dudor) nem található.

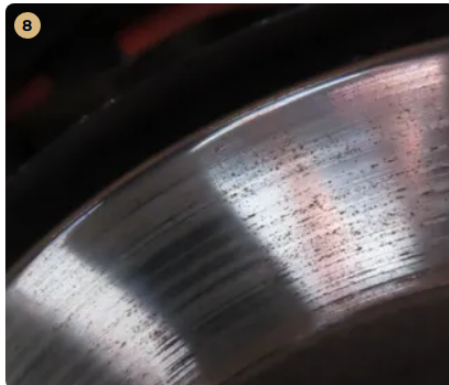
| <b>Fékkrendszer:</b> | Lásd megjegyzések. A féktárcsán kezdődő vállasodás található. A gumifékcsoveken repedés nem található. A fékfolyadék színe megfelelő. |

⚠ **Féktrendszer**  
A féktárcsán kezdődő vállasodás található.

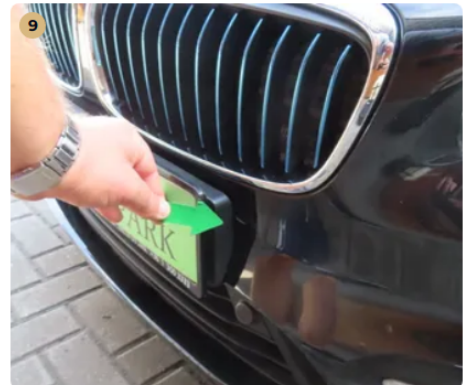
⚠ **Külső karosszéria elemek**  
Az autó használatából eredő apró kavicsfelverődések, hajszál karcok láthatóak. A jármű elején kavics sérülések láthatók.

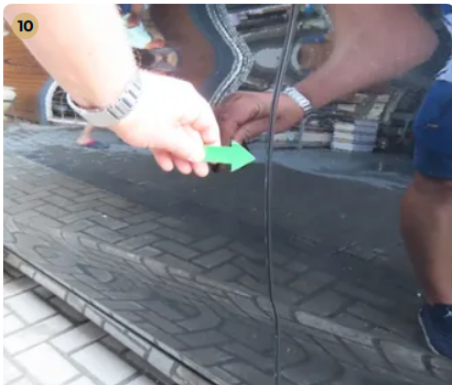
⚠ **Külső karosszéria elemek**  
Az autó használatából eredő apró kavicsfelverődések, hajszál karcok láthatóak.

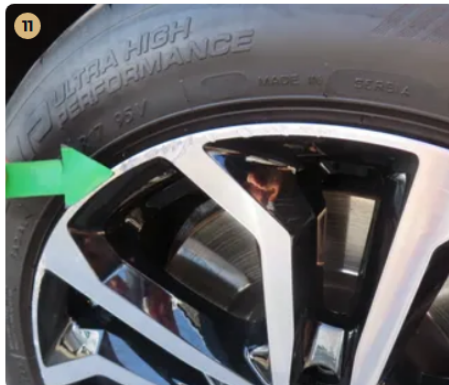
| <b>Felnik:</b> | Lásd megjegyzések. Könnyűfém felni gyári. Könnyűfém felnin patkázás nyomai láthatóak. |

⚠ **Felnik**  
Könnyűfém felnin patkázás nyomai láthatóak.

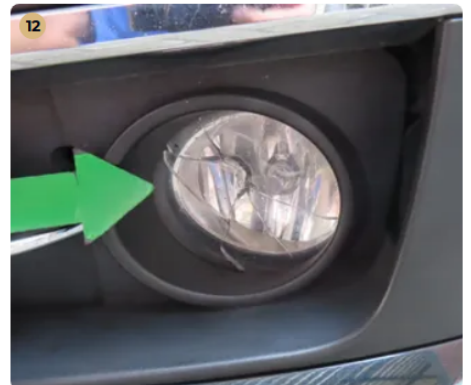
| <b>Világítás:</b> | Lásd megjegyzések. Bal első ködlámpa be van törve. Az első fényszórók nincsenek bemattulva. |

⚠ **Világítás**  
Bal első kód lámpa törött.

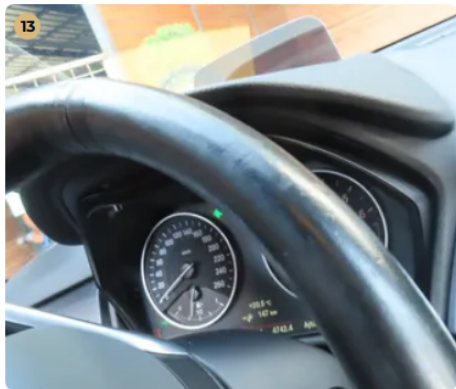
**Kárpitozás és belső burkolatok**  
A kormánykerék kopott.

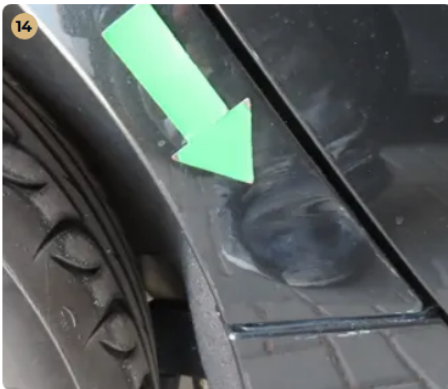
**Külső karosszéria elemek**  
Az autó használatából eredő apró kavicsfelverődések, hajszál karcok láthatóak. Jobb hátsó sárvédőn horpadás van.

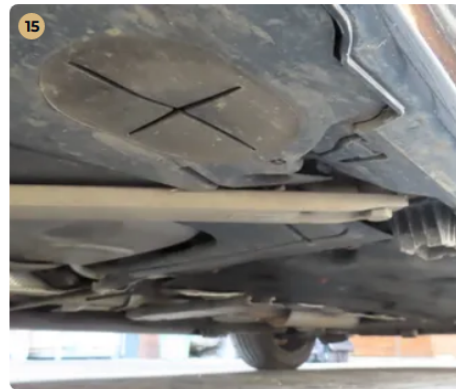
**Utasele és gyűrődő zónák**  
A küszöbökön javításra utaló nyomok nem észlelhetők.
