## BMW X2 xDrive20d (Automata) 140 kW

Alvázszám: WBAYL11070EG07854

# 360 PONTOS ÁTVIZSGÁLÁS EREDMÉNYE

# ÁLLAPOTFELMÉRÉS ÖSSZEFOGLALÁSA

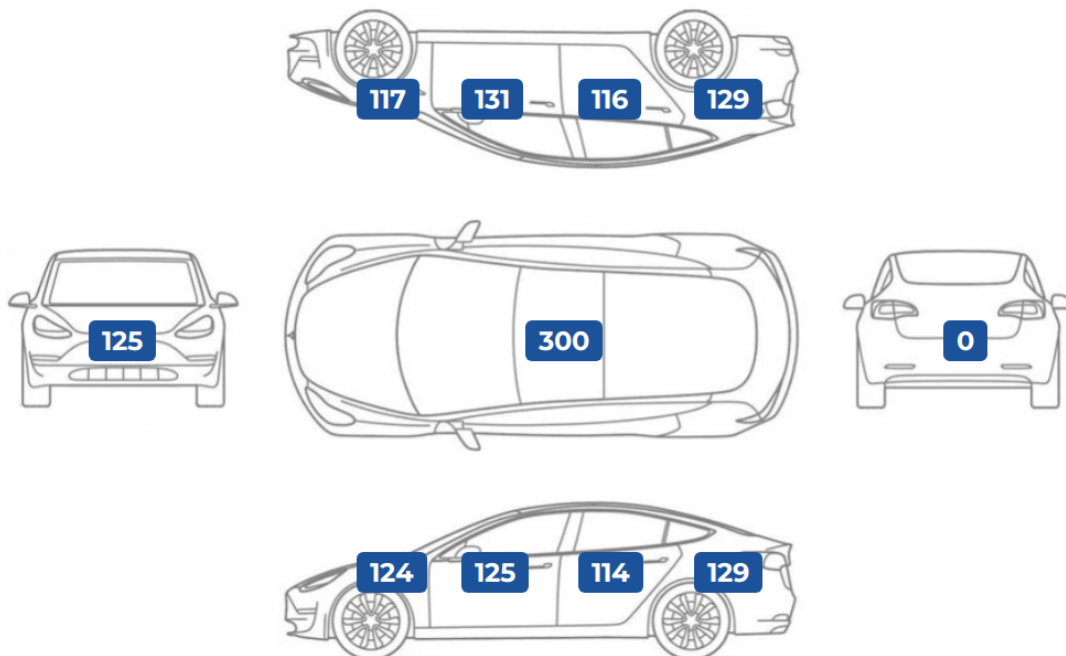
## Karosszéria festékvastagság (mikrométerben)

**Szakvélemény:** A műanyag karosszéria elemeken a hézagok megfelelők (gyáriak vagy szakszerűen javítottak). Nem található fóliázás az autón. A mérési eredmények értelmezéséhez fontos tudni, hogy 150 mikronig a festékvastagság általában eredeti fényezésre utal, de bizonyos típusoknál a magasabb, de egységes értékek is ebbe a kategóriába tartoznak.

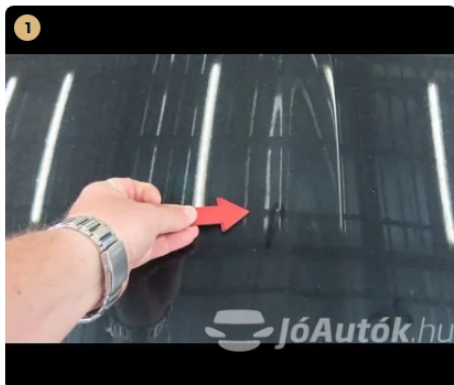
**1 Külső karosszéria elemek**  
A motorháztetőn köfelverődés, karc.

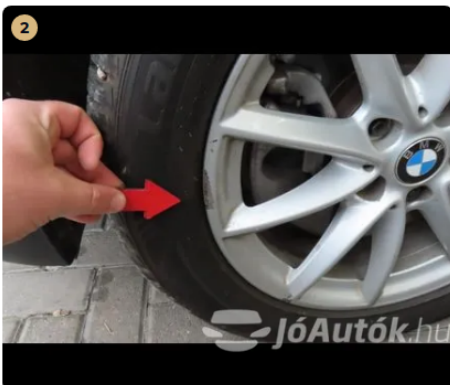
**2 Felnik**  
A bal első felni enyhén horzsolt.

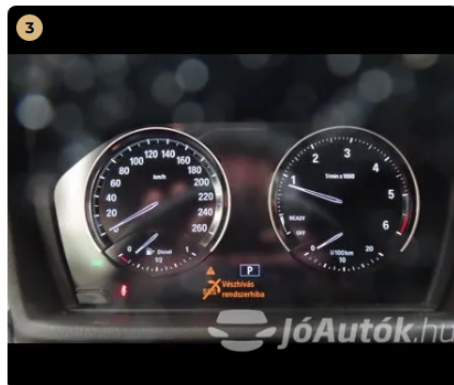
**3 Elektromos berendezések**  
Műszerfalenyek megfelelően működnek.

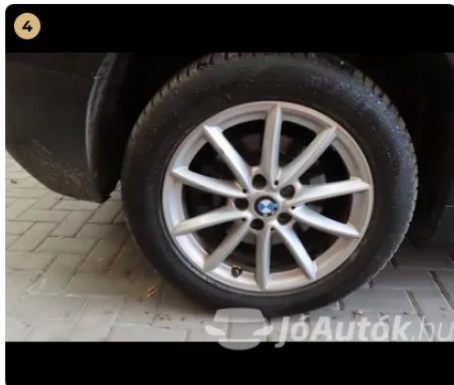
**4 Felnik**  
Könnyűfém felni gyári.

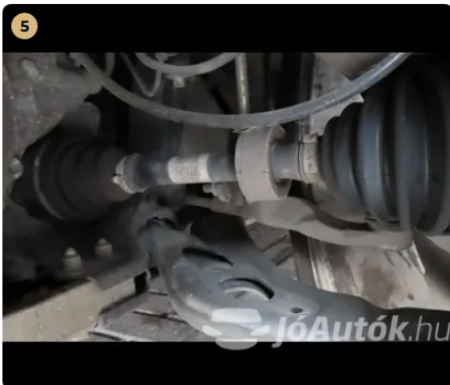
**5 Futómű**  
A féltengelyen zsíros / olajos kicsapódás nem látható.

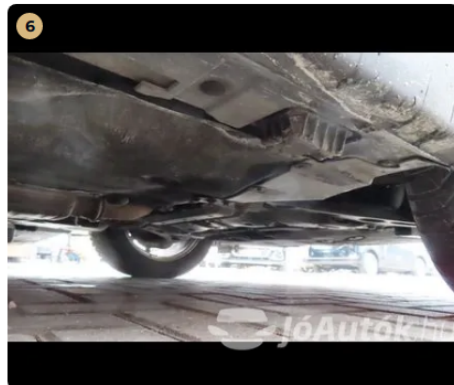
**6 Utascella és gyűrődő zónák**  
A padlólemez burkolatán javításra utaló nyomok nem láthatók.

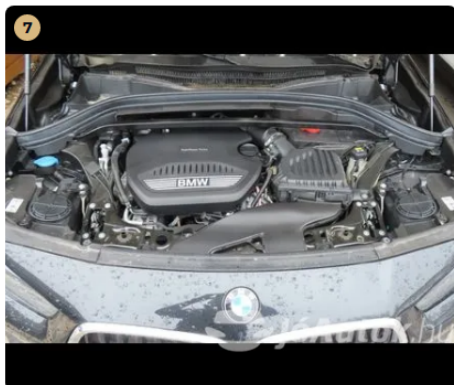
**7 Motor**  
A motor nem poros, történt motortér mosás.

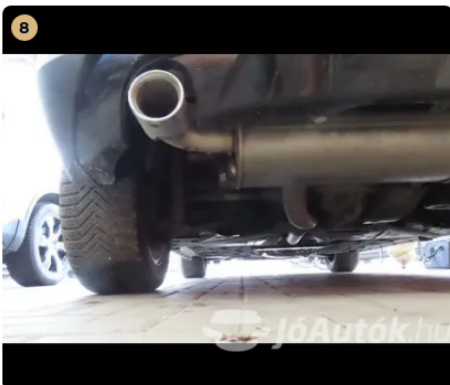
**8 Motor**  
A kipufogórendszer és a dobok állapota megfelelő.

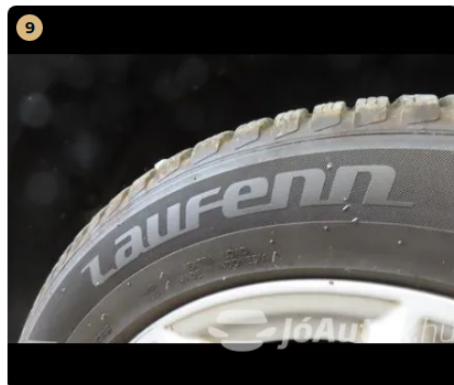
**9 Gumiabroncsok**  
A gumi oldalfalán, szálszakadás jele (dudor) nem található.
